AVALÚO DE FINCA URBANA			INFORME DE AVALÚO	
OFICINA	214 - UNIDAD APOYO TEC.DIREC. BIENES		214-10109044804900-2026-U	
PROPÓSITO DEL AVALÚO	Avalúo de Vivienda (Bien Adjudicado)			
NOMBRE SOLICITANTE (S)				
Banco	Nacional	de Costa Rica	Céd. Jurídica 4-000-001021	
NOMBRE EXDEUDOR (ES)				
Acuña	Quesada	Luis Eduardo	Céd. Identidad 1-0644-0408	100%
NOMBRE PROPIETARIO (S)				
Banco	Nacional	de Costa Rica	Céd. Jurídica 4-000-001021	100%
Proporción de Derechos				
UBICACIÓN DEL BIEN				
Provincia:	01 - SAN JOSE			
Cantón:	01 - SAN JOSE			
Distrito:	09 - PAVAS			
Localidad:	Finca San Pedro			
DIRECCIÓN EXACTA				
Urbanización Finca San Pedro, alameda Barlovento, casa N°425.				
REGISTRO Y ÁREA DE LA FINCA				
Inscripción de la Finca	Según el Registro y el Plano			
Plano de catastro N°	SJ-0874688-1990	102,50 m2		
Identificador Predial	10109044804900	102,50 m2		
Diferencia de medidas	Porcentaje: 0,00%	0,00 m2	Demasía	NO

214-10109044804900-2026-U

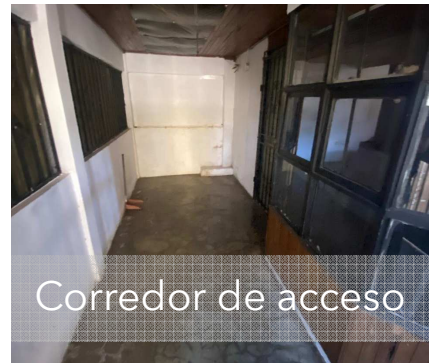
Corredor de acceso

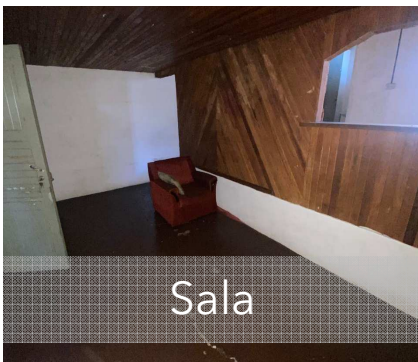
Sala

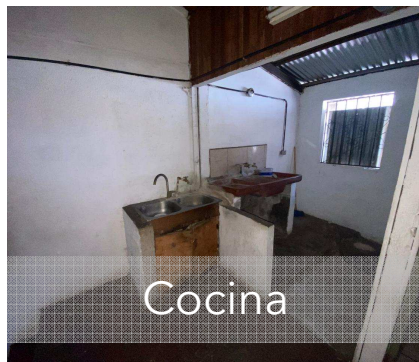
Cocina

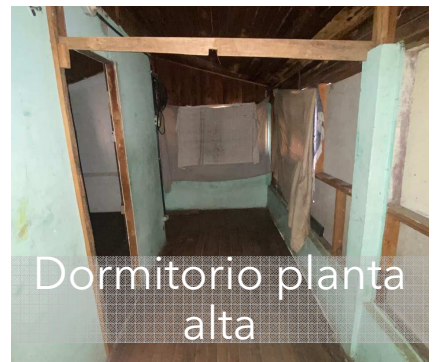
Dormitorio planta alta

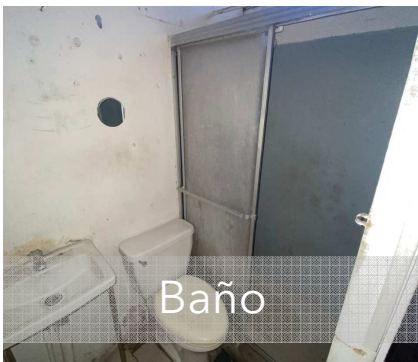
Baño
