| AVALÚO DE FINCA URBANA | | | | INFORME DE AVALÚO | |
| OFICINA | | 214 - DIRECCIÓN DE BIENES | | 214-30301007987800-2026-U | |
| Localidad: | Sector Puente Bailey | | | | |

| DESCRIPCIÓN DE LA FINCA<br>Y DE SU ENTORNO | | | | 214-30301007987800-2026-U | |

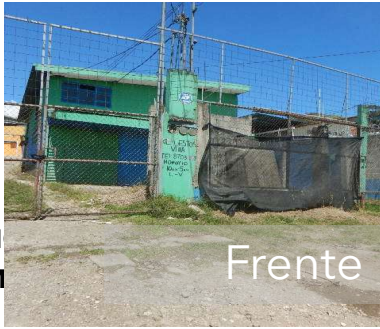
Frente

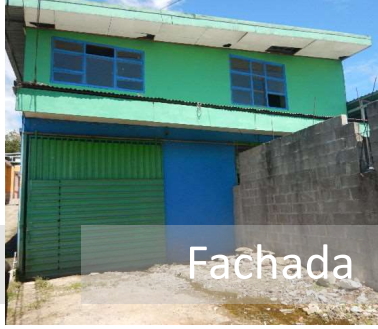
Fachada

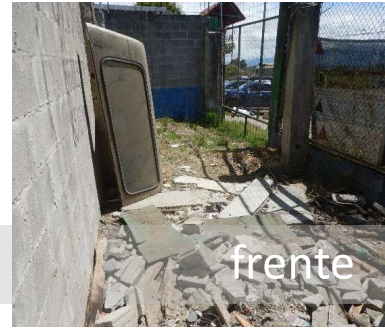
frente

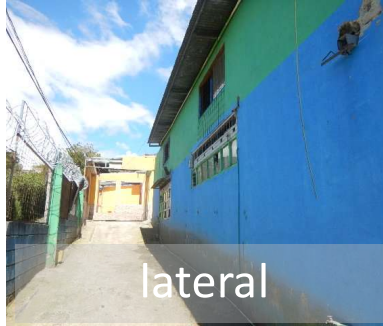
lateral

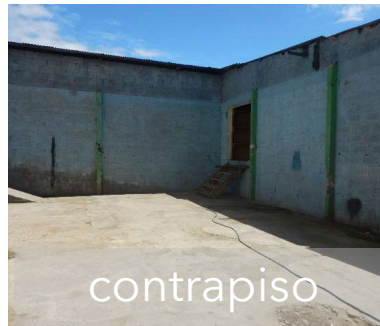
contrapiso

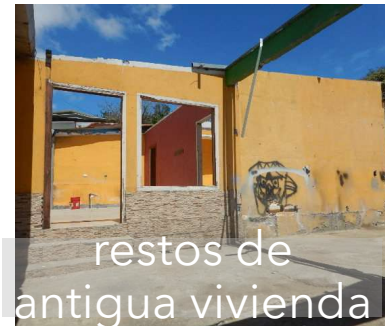
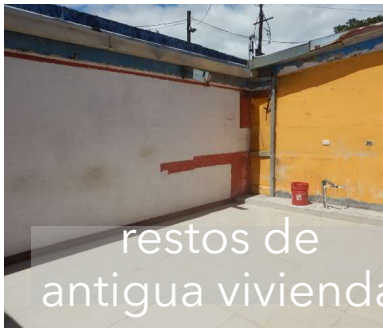
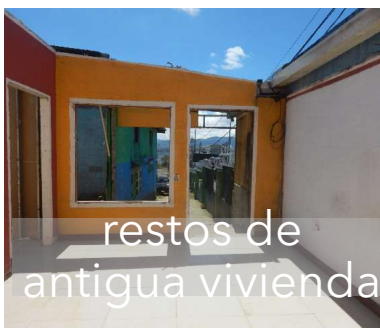
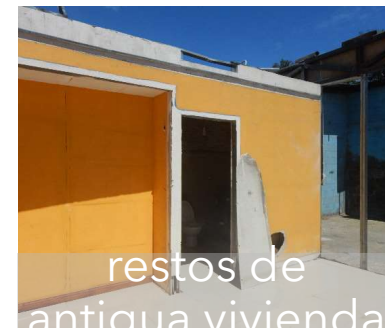
Esta bodega muestra indicios de fuga o filtración de aguas en el nivel 1. La bodega no tiene sistema eléctrico ni acometida, faltan ventanas, puertas externas, sistema losa sanitaria mal estado, pintura mal estado. En el sector posterior donde existía una vivienda según último informe, ya no existe, pues fue demantelada, solamente tiene en pie paredes en material liviano algunas en regular estado. En pared del fondo del terreno se aprecia filtración constante de agua desde terreno vecino. En apariencia parte del lindero este sector posterior está invadido por cubierta de techo de taller vecino. Aparenta que dirección de las aguas pluviales de taller vecino desaguan en el terreno valuado.

restos de  
antigua vivienda

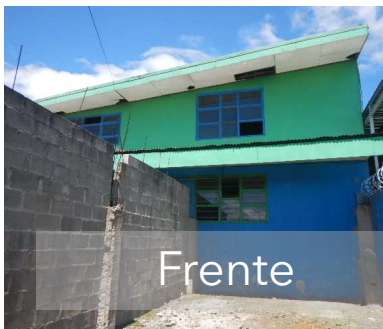
Frente

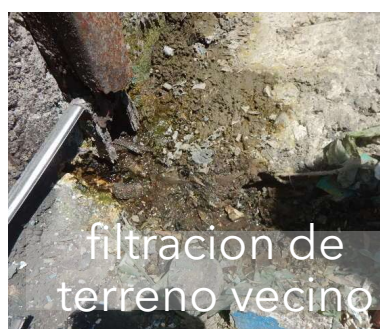
filtracion de  
terreno vecino

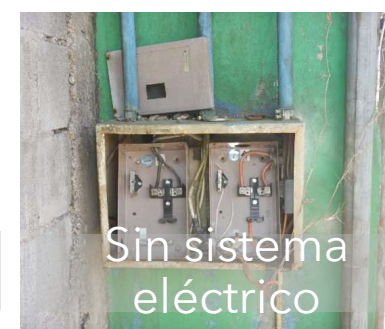
Sin sistema  
eléctrico
