AVALÚO DE FINCA URBANA				INFORME DE AVALÚO	
OFICINA		214 - DIRECCIÓN DE RECURSOS MATERIALES		214-60301011009100-2025-U	
PROPÓSITO DEL AVALÚO		ACTUALIZACION DE AVALÚO PARA OFICINA BIENES ADJUDICADOS			
NOMBRE EXDEUDOR					
Duarte	Calvo	José Alfredo		Céd. Identidad 1-0411-1316	
NOMBRE PROPIETARIO (S)					
Banco	Nacional	de Costa Rica		Céd. Jurídica 4-000-001021	Proporción de Derechos 100%
UBICACIÓN DEL BIEN					
Provincia:	06 - PUNTARENAS				
Cantón:	03 - BUENOS AIRES				
Distrito:	01 - BUENOS AIRES				
Localidad:	Buenos Aires				
DIRECCIÓN EXACTA					
Buenos Aires, Frente a las Torres del ICE, PLUS CODE 5M78+WQG Buenos Aires, Provincia de Puntarenas					
REGISTRO Y ÁREA DE LA FINCA					
Inscripción de	la Finca	Según el Registro y el Plano			
Plano de catastro N°	P-0530644-1998		251,76 m2		
Identificador Predial	60301011009100		251,76 m2		
Diferencia de medidas	Porcentaje:	0,00%	0,00 m2	Demasía	NO
AVALÚO

DESCRIPCIÓN DE LAS CONSTRUCCIONES				214-60301011009100-2025-U																			
CONSTRUCCIONES																							
Tipo de construcción existente: Vivienda		Uso predominante: Residencial																					
Estado de la edificación: Existente		Avance: 0%		Presupuesto: ¢

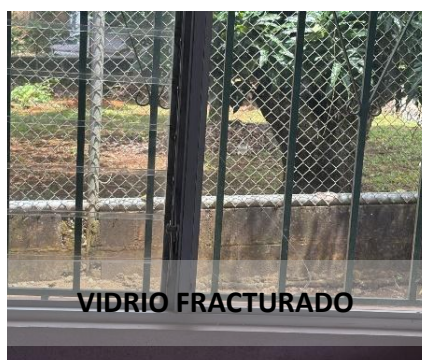
VIDRIO FRACTURADO

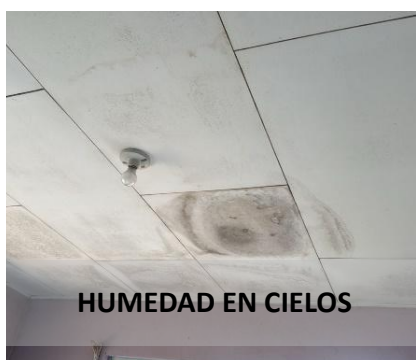
HUMEDAD EN CIELOS

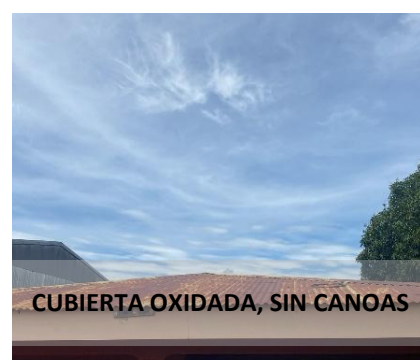
CUBIERTA OXIDADA, SIN CANOAS
