AVALÚO DE FINCA URBANA				INFORME DE AVALÚO	
<b>OFICINA</b>		214 - DIRECCIÓN DE BIENES		214-70403004592700-2026-U	
<b>PROPÓSITO DEL AVALÚO</b>		Avalúo de vivienda			
<b>NOMBRE SOLICITANTE (S)</b>					
Banco Nacional de Costa Rica		Céd. Jurídica 4-000-001021			
<b>NOMBRE PROPIETARIO (S)</b>					
Banco Nacional de Costa Rica		Céd. Jurídica 4-000-001021		Proporción de Derechos 100%	
<b>NOMBRE DEUDOR (S)</b>					
Simmons	Casanova	Jean Odeth	Céd. Identidad 7-0065-0405	Proporción de Derechos 0%	
<b>UBICACIÓN DEL BIEN</b>					
Provincia:	07 - LIMON				
Cantón:	04 - TALAMANCA				
Distrito:	03 - CAHUITA				
Localidad:	Cahuita				
<b>DIRECCIÓN EXACTA</b>					
Cahuita, de la entrada principal a Cahuita 170m Oeste y 80,07m Norte, lote en margen derecho.					
<b>REGISTRO Y ÁREA DE LA FINCA</b>					
Inscripción de la Finca	Según el Registro y el Plano				
Plano de catastro N°	<b>L-931066-1990</b>		403,31 m2		
Identificador Predial	<b>70403004592700</b>		403,31 m2

DESCRIPCIÓN DE LAS CONSTRUCCIONES		214-70403004592700-2026-U																								
<b>CONSTRUCCIONES</b>																										
Tipo de construcción existente: Vivienda Estado de la edificación: Existente Nombre del Profesional Re

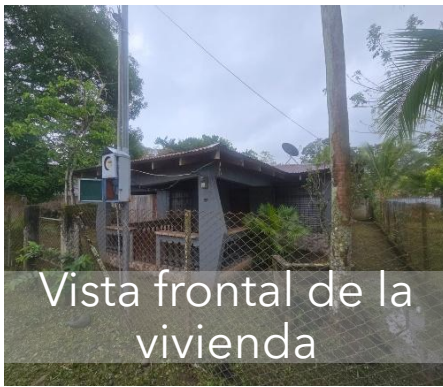
Vista frontal de la vivienda

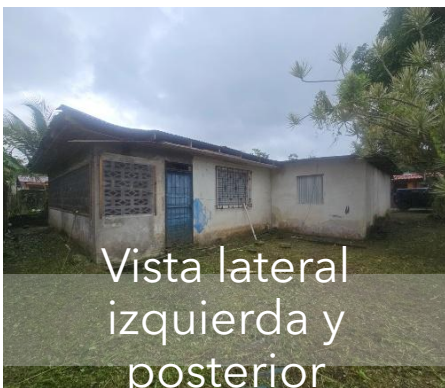
Vista lateral izquierda y posterior

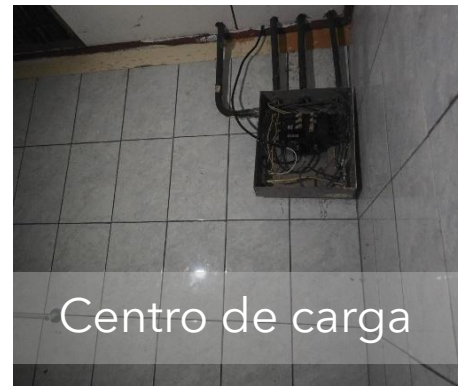
Centro de carga

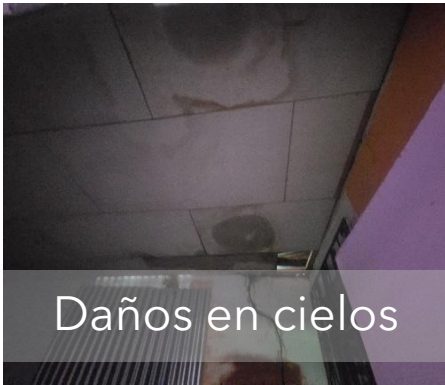
Daños en cielos

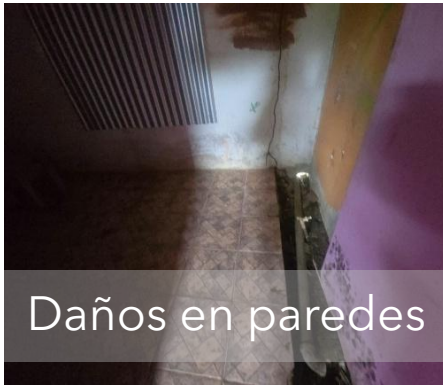
Daños en paredes

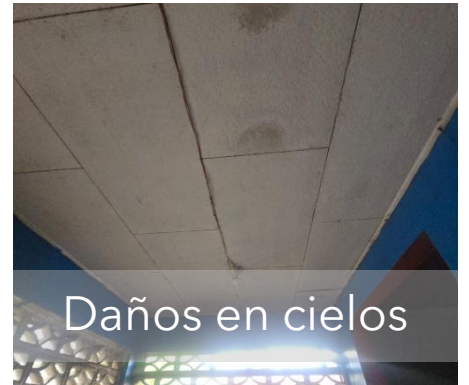
Daños en cielos

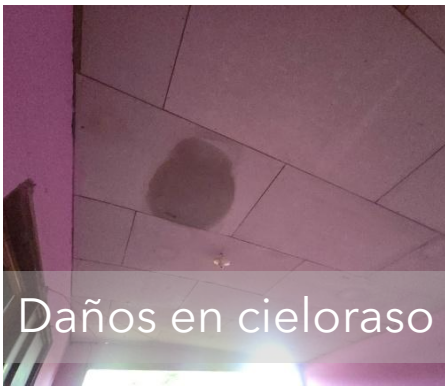
Daños en cieloraso

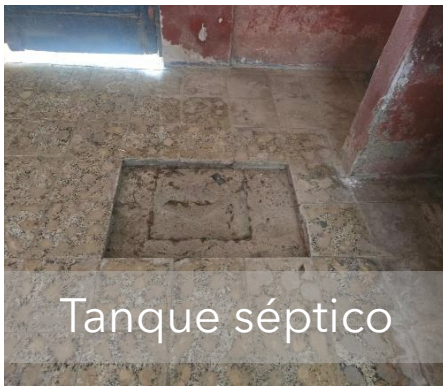
Tanque séptico
