AVALÚO DE FINCA URBANA
INFORME DE AVALÚO

OFICINA	214 - DIRECIÓN DE BIENES	INFORME DE AVALÚO
PROPÓSITO DEL AVALÚO	Administración de Bienes	214-20401053310500-2025-U

UBICACIÓN DEL BIEN	
Provincia:	02 - ALAJUELA
Cantón:	04 - SAN MATEO
Distrito:	01 - SAN MATEO
Localidad:	San Mateo

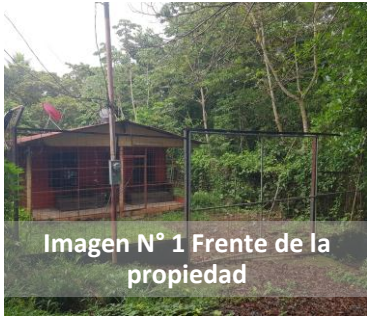
Imagen N° 1 Frente de la propiedad

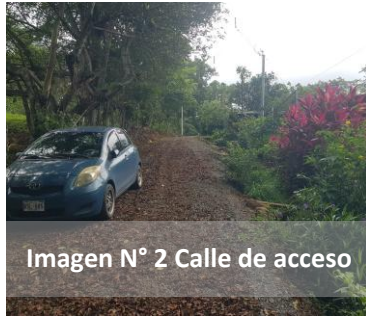
Imagen N° 2 Calle de acceso

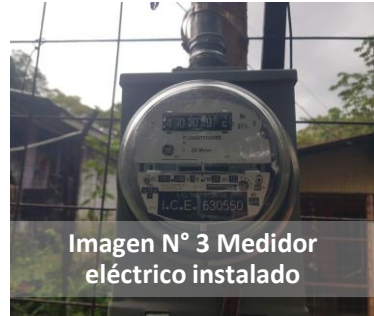
1. En la base del medidor eléctrico no está instalado el respectivo interruptor principal			
2. Hay partes en las que se aprecian circuitos eléctricos sin entubar y en el cetrno de carga no hay interruptores

Imagen N° 3 Medidor eléctrico instalado

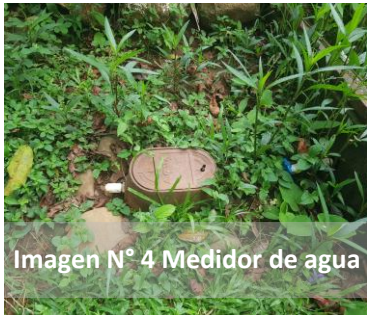
Imagen N° 4 Medidor de agua

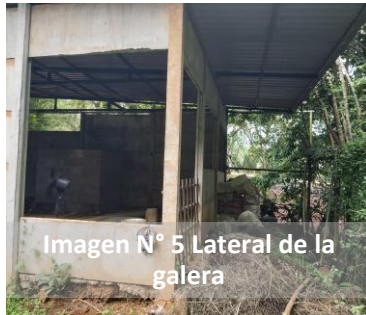
9. En la parte posterior de la propiedad hay una edificación que se identifica como una galera, esta tiene algunas previstas de instalaciones electromecánicas, pero que no están en funcionamiento al momento de la inspección.

Imagen N° 5 Lateral de la galera

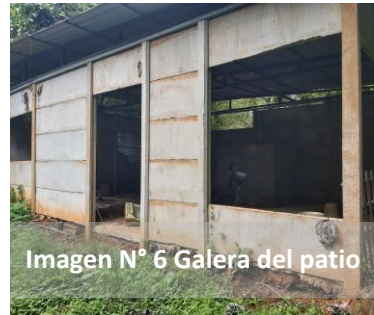
Imagen N° 6 Galera del patio

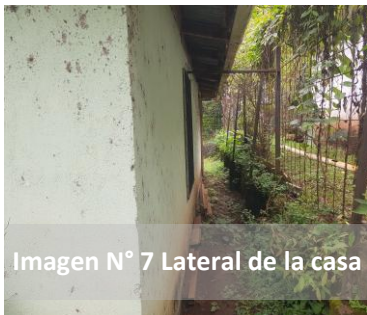
Imagen N° 7 Lateral de la casa

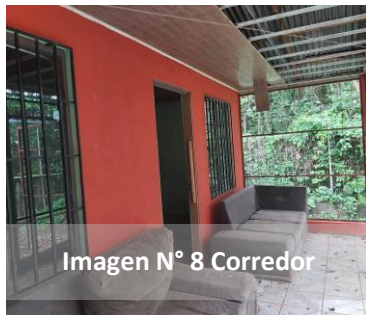
Imagen N° 8 Corredor

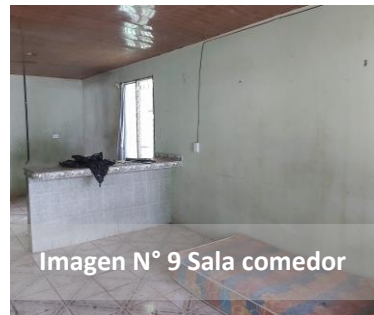
Imagen N° 9 Sala comedor

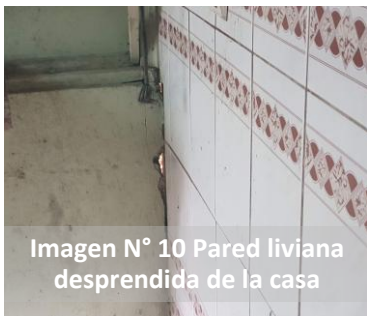
5. La cocina de la vivienda no debe tomarse como parte del valor porque esta se construyó posteriormente y no se ancló correctamente a la estructura principal de la casa siendo de paredes livianas que se aprecian desprendidas de la vivienda

Imagen N° 10 Pared liviana desprendida de la casa

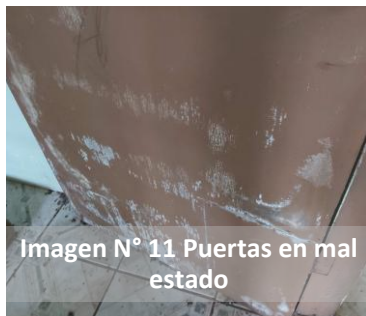
7. La puerta posterior de la vivienda que sale de la cocina estaba abierta y sin ningún tipo de cerradura funcional al momento de la inspección			
8. Faltan algunas celosías en la ventanería de la vivienda

Imagen N° 11 Puertas en mal estado

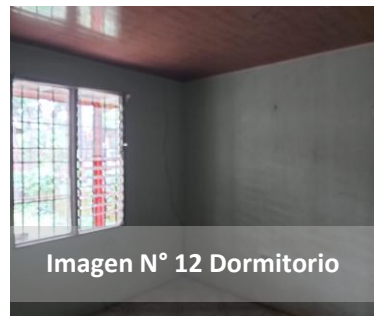
Imagen N° 12 Dormitorio
