| AVALÚO DE FINCA URBANA | | | | INFORME DE AVALÚO | |
| OFICINA | 214 - DIRECCIÓN DE BIENES | | SIPCO | 16667 | 214-30307018311400-2026-U |
| Urbanización Bosques y Fresales, lote 4, WXQX+4GX La Unión, Provincia de Cartago | | | | | |

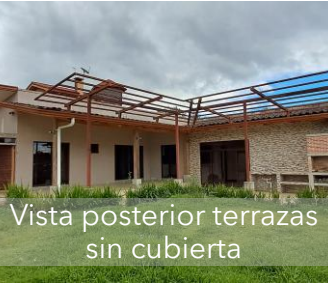
| DESCRIPCIÓN DE LAS CONSTRUCCIONES | | | | 214-30307018311400-2026-U | |
|---|---|---|---|---|--|
| La vivienda se encuentra desocupada, sin mantenimiento y se observan daños por humedad en paredes y cielo rasos y elementos y elementos de madera. Las terrazas no tienen cubiertas y la estructura e está coroiendo. La bodega en el semisótano no tiene ventilación ni iluminación natural (ambiente insalubre y contaminado) | | | | | |

Vista posterior terrazas sin cubierta

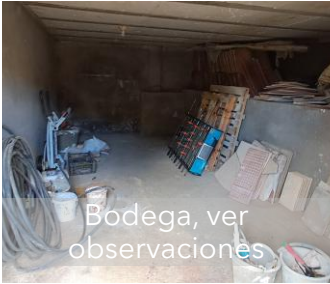
Bodega, ver observaciones

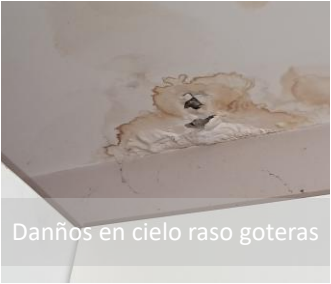
Daños en cielo raso goteras

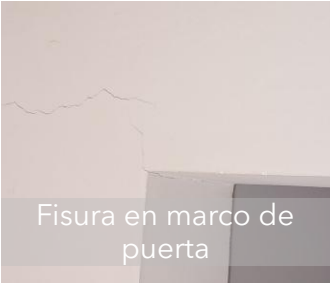
| AVALÚO DE FINCA URBANA | | | | INFORME DE AVALÚO | |
|---|---|---|---|---|---|
| OBSERVACIONES GENERALES | | Vivienda, de una planta con semisótano, evidencia ausencia de mantenimiento. Se observan deterioros por humedad en paredes, elementos de madera, así como la ausencia de cubierta en la terraza. Se observan pequeñas fisuras en el área de sala comedor. | | | |

Fisura en marco de puerta

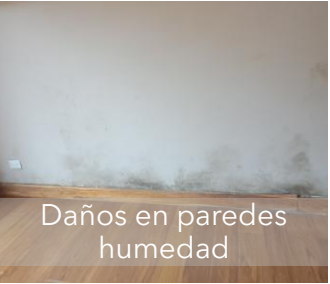
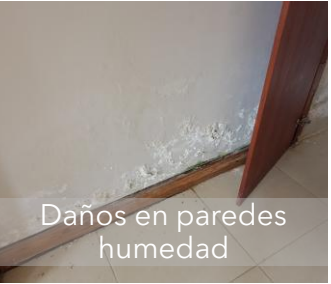
Daños en paredes humedad
