## AVALÚO DE FINCA EN CONDOMINIO

## INFORME DE AVALÚO

| OFICINA | 14 - DIRECCIÓN DE BIENES | SIPCO | 17419 | 214-3011101158590F-2026-C | |
| Condominio La Rueda, 2,3 km al Oeste de la estación de revisión técnica DEKRA. | | | | | |

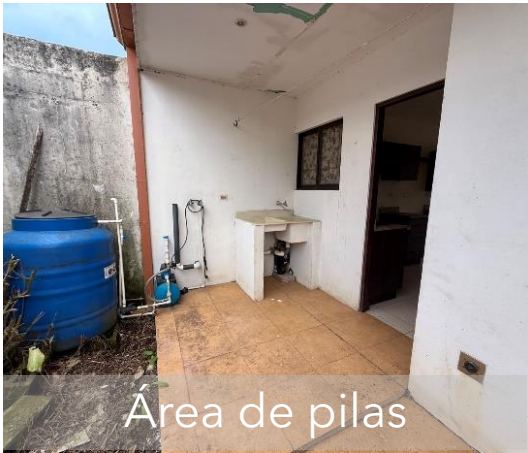
Área de pilas

| DESCRIPCIÓN DE LAS CONSTRUCCIONES | | | | 214-3011101158590F-2026-C | | | | | | | | | | | | | | | | | | | | | | | | | | | | | |
|---|---|---|---|---|---|---|--|---|---|---|---|--|---|---|---|--|---|---|---|--|---|---|--|--|--|---|---|--|---|---|--|--|---|
| <p>La vivienda presenta algunos detalles que deberán ser considerados: en el piso de la entrada se observan acentamiento diferenciales que han provocado que el piso cerámico se quiebre, de igual manera en el área de pilas se observa desplomes importantes en el piso. En la pared que se ubica entre la cocina y el área de pilas existe una grieta que traspasa la pared, también se observaron otras fisuras en vigas cargadores. Con respecto a los cielos, estos presenta un deterior en las citas de unión, las cuales están desprendidas.</p> | | | | | | | | | | | | | | | | | | | | | | | | | | | | | | | | | |

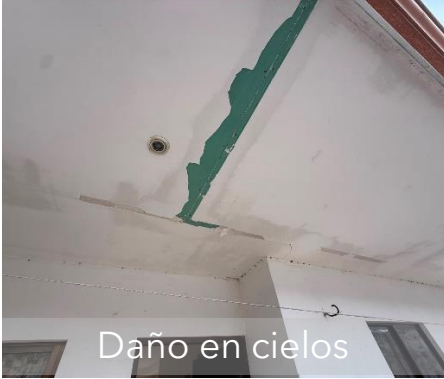
| <div>Caja de breaker</div> | <div>Sistema eléctrico</div> | <div>Tapicheles</div> | <div>Parte del sistema eléctrico</div> | <div>Daño en cielos</div> |

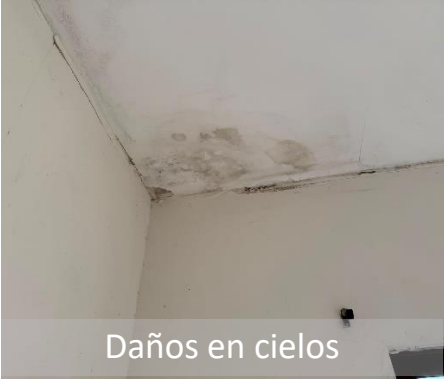
| <div>Daños en cielos</div> | <div>Grieta en pared</div> | <div>Grieta en pared</div> | <div>Daños en el piso</div> | <div>Perito en sitio</div> |
