| AVALÚO DE FINCA URBANA | | | | INFORME DE AVALÚO | |
| OFICINA | 214 - DIRECCIÓN DE BIENES | | SIPCO | 19811 | 214-21102043848100-2026-U |
| Alfaro Ruiz, Laguna, frente al cementerio de Laguna | | | | | |

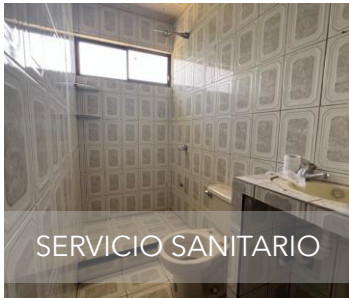
SERVICIO SANITARIO

- 8- El dormitorio #2 presenta **daños en el cielo raso de tablilla de PVC**, observándose perforaciones y deterioro del material.
- 9- El **servicio sanitario** presenta la loza sanitaria en mal estado, requiriendo su reposición.

- 10- El baño carece de **grifería (cachera)** y de termoducha, solamente están las colas de salida eléctrica.
- 11- En términos generales, el inmueble requiere una **intervención integral de reparación y reposición de los elementos sustraídos y deteriorados** para restituir su funcionalidad y condiciones normales de habitabilidad.

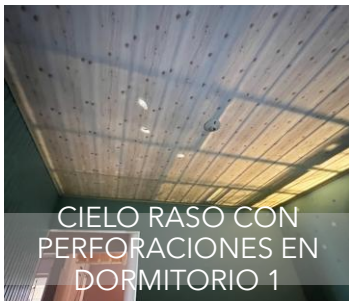
CIELO RASO CON  
PERFORACIONES EN  
DORMITORIO 1

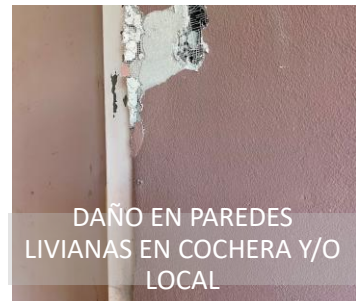
DAÑO EN PAREDES  
LIVIANAS EN COCHERA Y/O  
LOCAL

- 14- A pesar del desmantelamiento parcial del inmueble, las **paredes estructurales** no presentan reventaduras, grietas ni daños que evidencien afectación estructural, salvo en los sectores donde fueron retiradas las divisiones livianas.

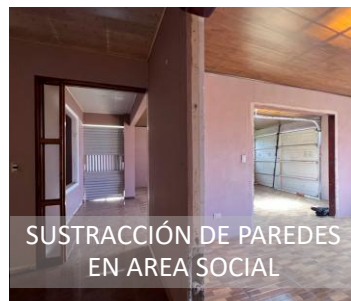
SUSTRACIÓN DE PAREDES  
EN AREA SOCIAL

- 4- Se retiraron varias **paredes divisorias livianas** ubicadas entre la cocina y el comedor, así como entre el comedor y la sala, ocasionando daños en las paredes contiguas y en los acabados existentes.

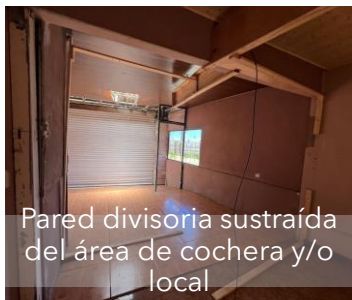
Pared divisoria sustraída del área de cochera y/o local

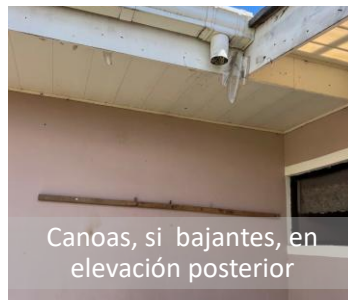
Canoas, si bajantes, en elevación posterior

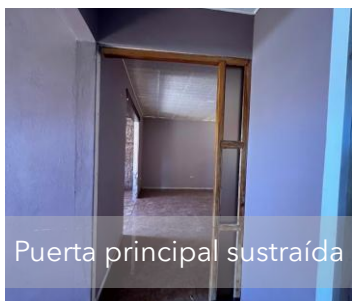
Puerta principal sustraída

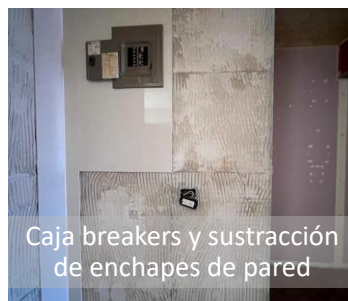
Caja breakers y sustracción de enchapes de pared

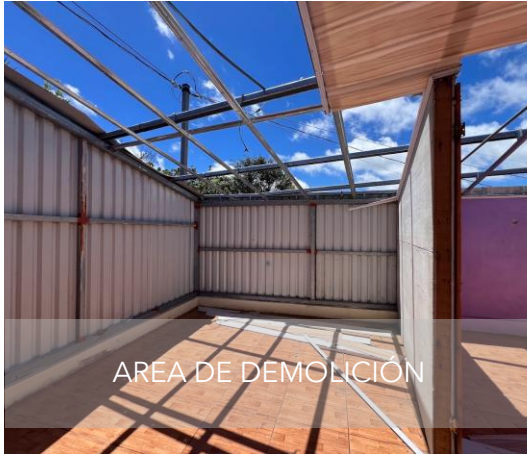
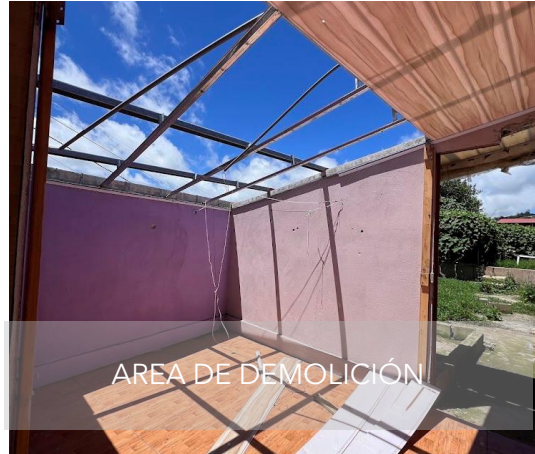
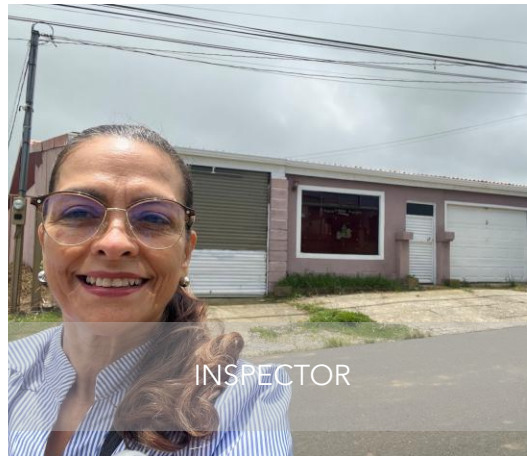
AREA CON ESTADO DE DEMOLICIÓN

- 18- En razón del desmantelamiento parcial del inmueble, de la sustracción de elementos constructivos y de acabados, así como del deterioro observado durante la inspección, **para efectos del presente avalúo se asigna a la edificación un estado de conservación de "MALO" y estado de "DEMOLICIÓN" al área posterior (dormitorios)**, como factor de demerito de costo de reposición de la vivienda.
