| AVALÚO DE FINCA URBANA | | INFORME DE AVALÚO | |
| OFICINA | 214 - DIRECCIÓN DE BIENES | 214-60101000828600-2026-U | |
| DE LA ENTRADA A LA TERMINAL DE FERRY EN PUNTARENAS 70m AL ESTE, PROPIEDAD A MANO DERECHA. | | | |

214-60101000828600-2026-U

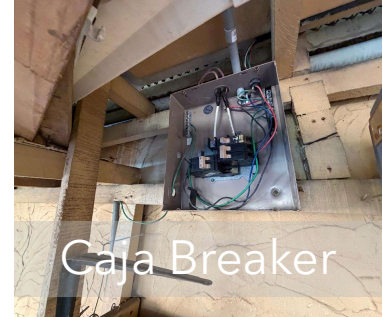
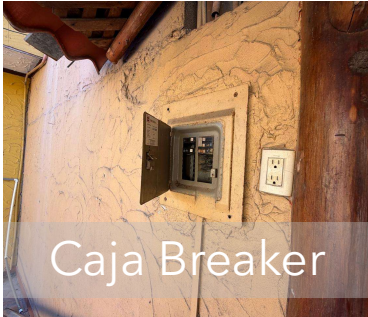
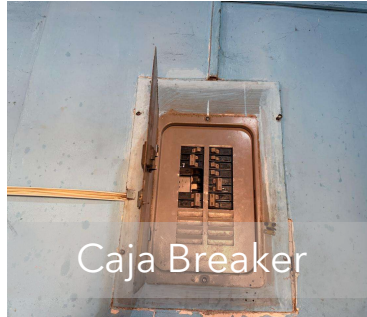
- 8- El preedio cuenta con red sanitaria (aguas negras).
- 9- La casa requiere reparaciones en el sistema eléctrico (cableado expuesto, cajas breaker sin tapas, cajas octogonales sin tapas, interruptor general con cableado expuesto. Además el sistema de evacuación de aguas pluviales requiere mantenimiento, se observó que la casa cuenta con canoas pero no bajantes.

Caja Breaker

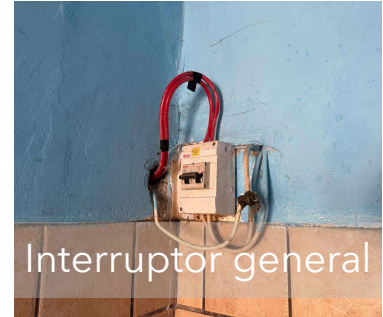
Interrupción general

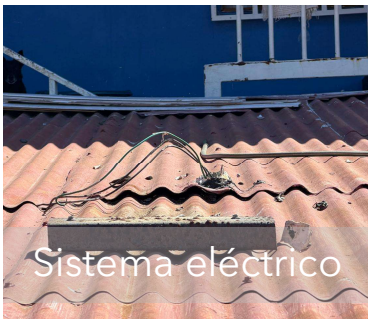
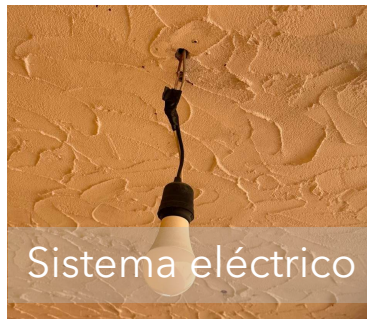
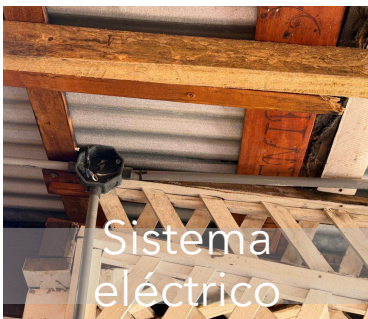
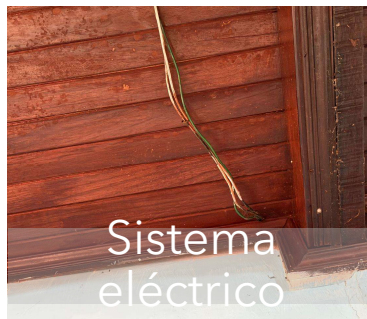
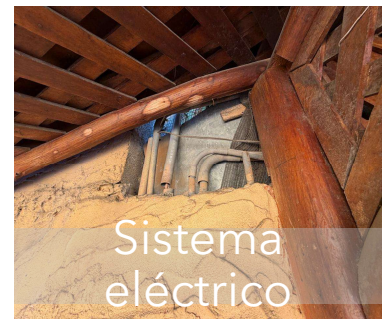
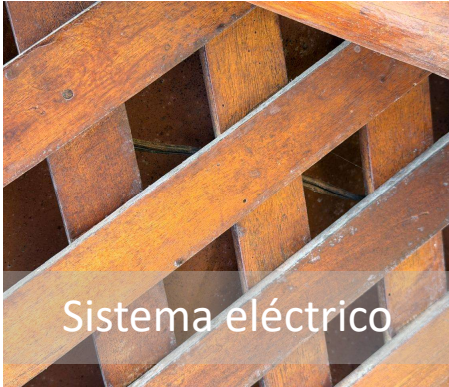
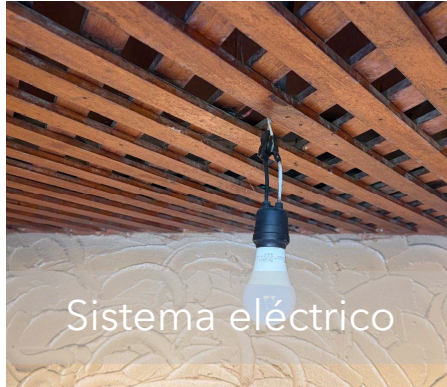
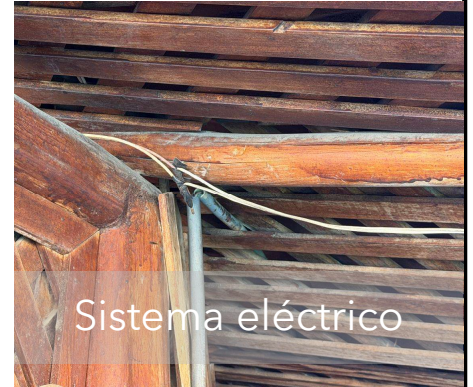
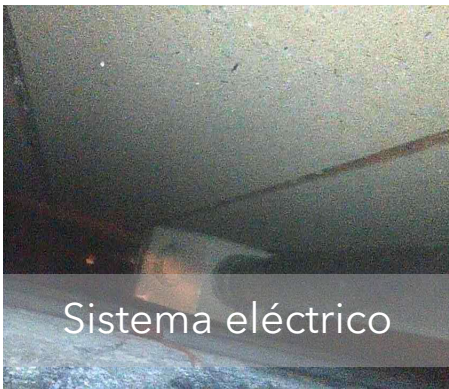
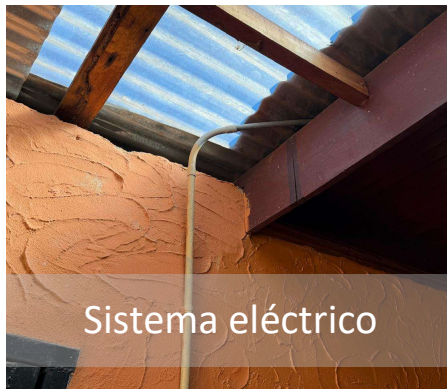
Cableado entubado: Sí Parcial      Interruptor: Disyuntor  
Tablero eléctrico (caja de breaker): Sí  
Estado General: Regular      \*Inspección vía muestra\*

Sistema eléctrico

En el predio existe una casa de habitación de un solo nivel. La edad de la vivienda se estima en 32 años y su estado de conservación es Intermedio, requiere reparaciones en sistema eléctrico, canoas y bajantes. La casa posee tres dormitorios cada uno con un baño completo, sala, cocina, comedor, cuarto de pilas, en el fondo de la propiedad existe un rancho, bodega, medio baño y piscina. La propiedad cuenta con red de aguas sanitarias (no tanque séptico). Durante la inspección ocular se realizó un muestreo al sistema eléctrico y se encuentra parcialmente entubado, requiere mantenimiento (entubar el cableado expuesto, tapas en cajas octogonales, cableado expuesto en las cajas breaker. La casa posee canoas pero no bajantes, se recomienda mejoras en el sistema de evacuación pluvial.El sistema eléctrico fue inspeccionado hasta donde lo permite la visual. La casa posee servicios activos de agua y electricidad. No se asume responsabilidad por vicios ocultos de las infraestructuras valuadas, no se realizaron pruebas físicas de ingeniería, por lo tanto, no se asume responsabilidad por la capacidad de soporte de las mismas. No se inspeccionan las tuberías, dimensionamiento y calidad de los sistemas electromecánicos. que están dentro de las paredes o debajo de pisos. Se considera como supuesto que los aires acondicionados así como el sistema electromecánico de la piscina se encuentran funcionales. No se asume responsabilidad por el correcto funcionamiento de sistemas y equipos instalados en las viviendas valuadas.

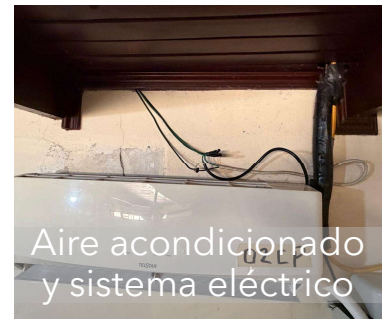
Aire acondicionado  
y sistema eléctrico

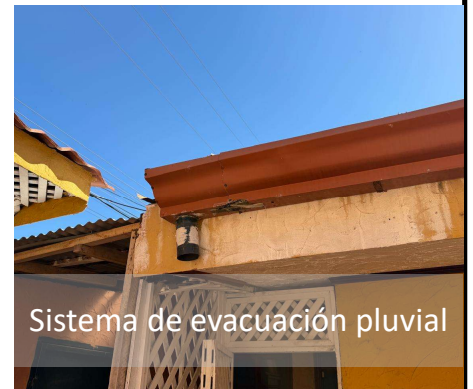
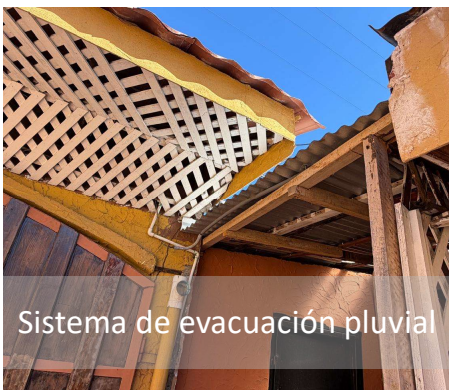
Canoas y bajantes: Sí Parcial      Estado: Regular  
Otro sistema (indique): \_\_\_\_\_

Sistema de evacuación pluvial
