<b>AVALÚO DE FINCA URBANA</b>		<b>INFORME DE AVALÚO</b>	
<b>OFICINA</b>	214 - DIRECCIÓN DE BIENES	214-60108014437200-2025-U	
<b>PROPÓSITO DEL AVALÚO</b>		Avalúo de Vivienda	
		<b>NOMBRE SOLICITANTE (S)</b>	
BANCO NACIONAL DE COSTA RICA		Céd. Jurídica 4-000-001021	
		<b>NOMBRE EXDEUDOR (ES)</b>	
MARTINEZ		MARIA DE JESUS Céd. Residencia 155809147328	
		<b>NOMBRE PROPIETARIO (S)</b>	
BANCO NACIONAL DE COSTA RICA		Proporción de Derechos Céd. Jurídica 4-000-001021 100%	
<b>UBICACIÓN DEL BIEN</b>			
Provincia:	06 - PUNTARENAS		
Cantón:	01 - PUNTARENAS		
Distrito:	08 - BARRANCA		
Localidad:	BARRANCA		
<b>DIRECCIÓN EXACTA</b>			
Urbanización Manuel Mora Lote 3 Bloque A. Plus code: X7F9+JVM, Provincia de Puntarenas, Barranca, Costa Rica			
<b>REGISTRO Y ÁREA DE LA FINCA</b>			
Inscripción de la Finca	Según el Plano		
Plano de catastro N°	139.41 m2		
Identificador Predial	139.41 m2		
Diferencia de medidas	Porcentaje:	0.00%	0.00 m2 Demasía NO

**ANEXO FOTOGRÁFICO**

214-60108014437200-2025-U

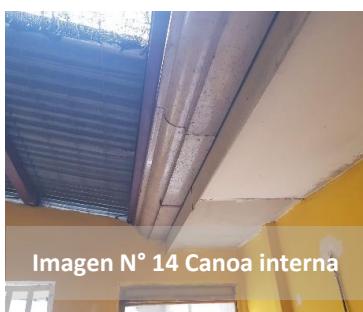
**Imagen N° 14 Canoa interna**

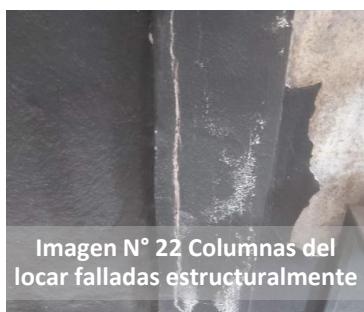
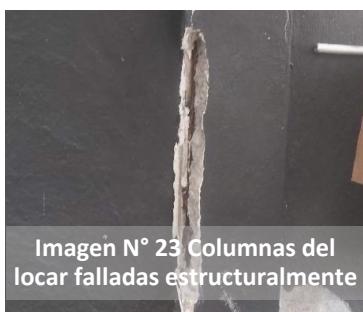
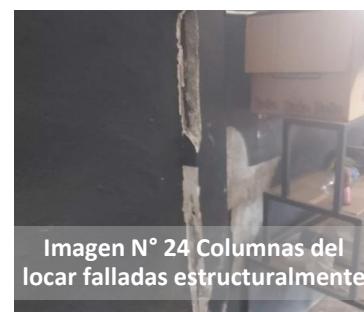
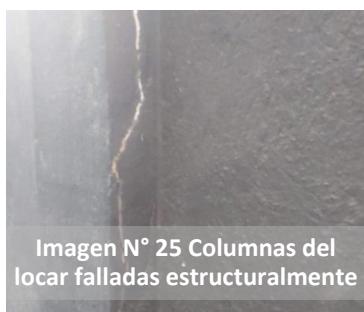
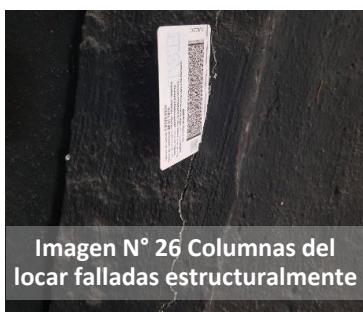
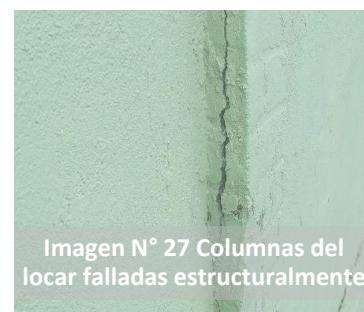
**Imagen N° 22 Columnas del locar falladas estructuralmente**

**Imagen N° 23 Columnas del locar falladas estructuralmente**

**Imagen N° 24 Columnas del locar falladas estructuralmente**

**Imagen N° 25 Columnas del locar falladas estructuralmente**

**Imagen N° 26 Columnas del locar falladas estructuralmente**

**Imagen N° 27 Columnas del locar falladas estructuralmente**

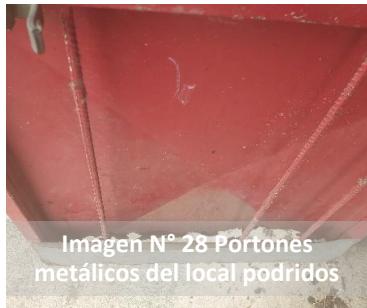
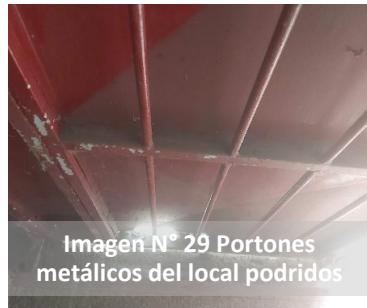
Imagen N° 28 Portones metálicos del local podridos

Imagen N° 29 Portones metálicos del local podridos

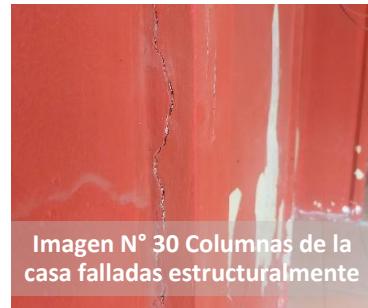
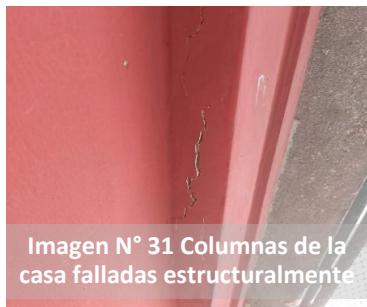
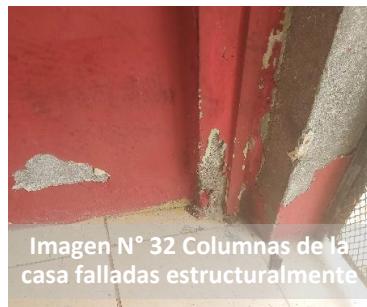
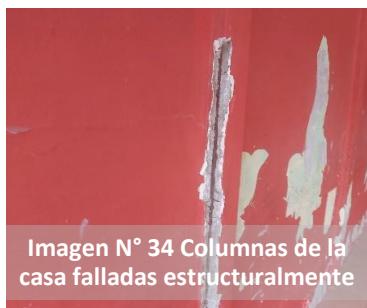
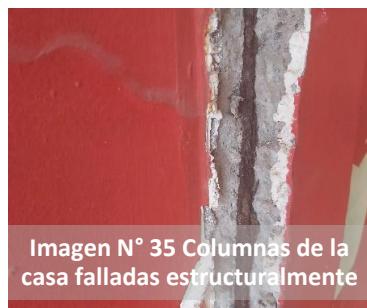
Imagen N° 30 Columnas de la casa falladas estructuralmente

Imagen N° 31 Columnas de la casa falladas estructuralmente

Imagen N° 32 Columnas de la casa falladas estructuralmente

Imagen N° 34 Columnas de la casa falladas estructuralmente

Imagen N° 35 Columnas de la casa falladas estructuralmente

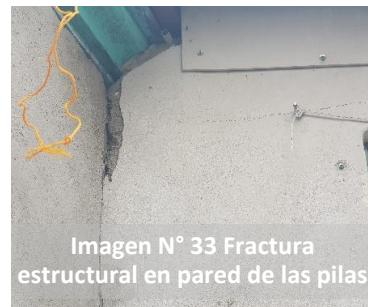
Imagen N° 33 Fractura estructural en pared de las pilas

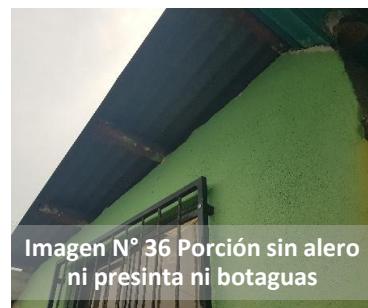
Imagen N° 36 Porción sin alero ni presinta ni botaguas

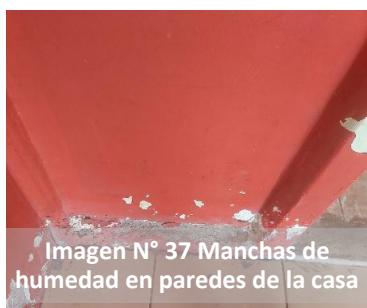
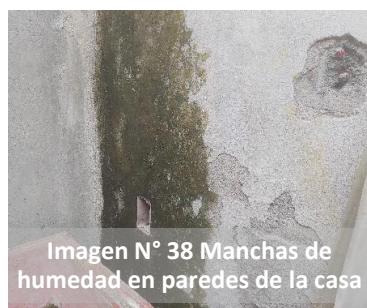
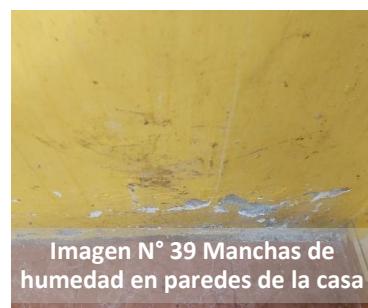
Imagen N° 37 Manchas de humedad en paredes de la casa

Imagen N° 38 Manchas de humedad en paredes de la casa

Imagen N° 39 Manchas de humedad en paredes de la casa

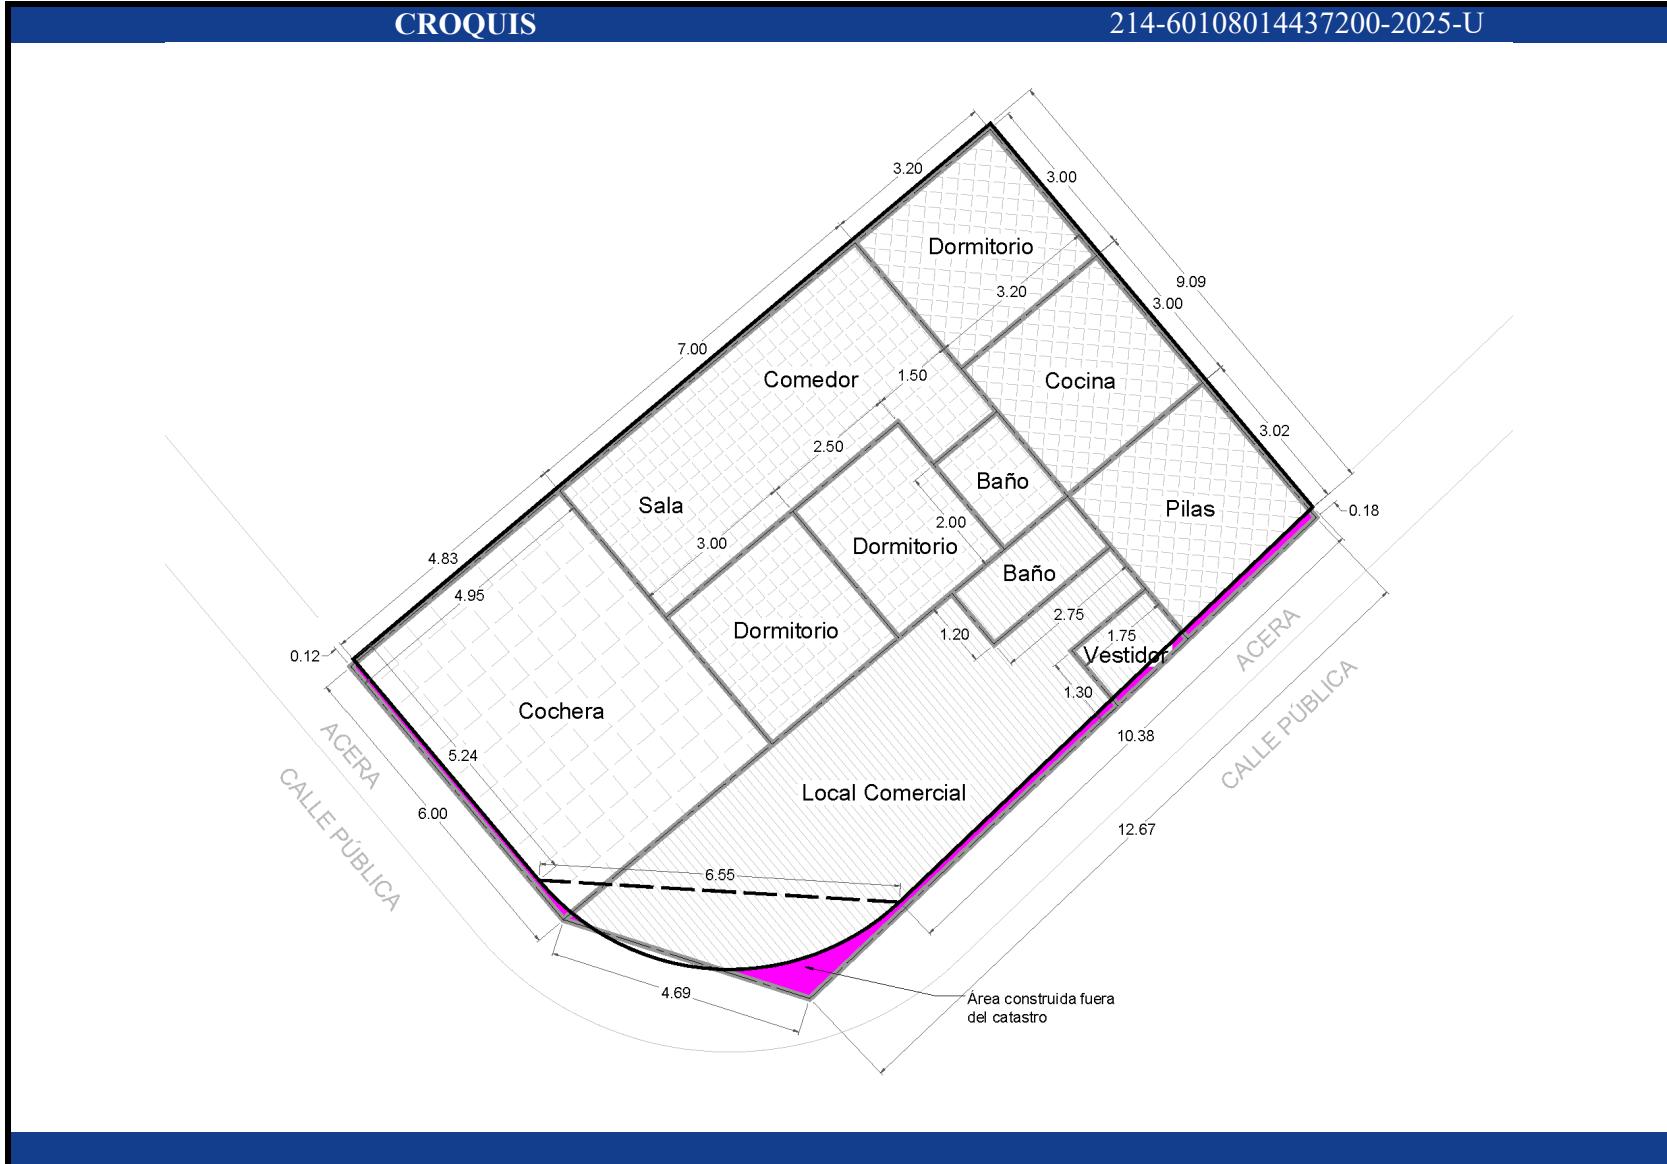
## CROQUIS

<table><tr> <td style="width: 15%;">Estructura</td> <td>Prefa de columnas y baldosas</td> <td colspan="2" style="text-align: right;"><b>Sistema eléctrico:</b></td> </tr><tr> <td colspan="8"> <p>Durante la inspección se determina que hay unas pequeñas secciones de la edificación que se construyeron fuera del área catastral. Para efectos de esta valuación se consideran solamente las construcciones que se ubican en la cabida del terreno. Esas áreas se indican en el croquis anexo en color magenta.</p> <p>Con respecto al estado de conservación y mantenimiento de las construcciones, este es demolición, esto porque requiere sustituciones en sus estructuras secundarias y primarias como cielos y columnas.</p> <p>La edificación es una del sistema prefabricado de columnas y baldosas donde la transmisión de las cargas verticales se da por medio de las columnas prefabricadas, una gran mayoría de las columnas prefabricadas de la edificación presentan fuertes agrietamientos y oxidación visible de sus refuerzos de acero. Esta condición es la que principalmente genera el estado de conservación y mantenimiento del bien ya que en un alto porcentaje de la edificación las columnas no tienen capacidad de respuesta estructural por las condiciones expuestas.</p> <p>Adicionalmente, hay partes de la vivienda sin cielo raso y otras con el cielo raso en mal estado. En varios puntos se observan manchas de humedad en la parte baja de las paredes. La vivienda no cuenta con canoa al frente de ella.</p> <p>Durante la inspección se verifica que la vivienda cuenta con servicio de agua y electricidad activos al momento. Cabe mencionar que la edificación debe de tener alguna fuga en su red de agua porque el medidor de agua presenta movimiento en "la mariposa" estando todos los tubos cerrados.</p> <p>Por último, es importante mencionar que la canoa del vecino del costado este se ubica sobre la pared que divide las viviendas. Por lo tanto, se puede suponer que la canoa del vecino se ubica dentro de los linderos del bien en estudio.</p> </td> </tr></table>
