Dirección del Bien: 3-173717-000 ATIRRO, LA SUIZA, TURRIALBA, DE LA ESCUELA DE ATIRRO, 100 METROS SUR CARRETERA A TUCUR  
3-CAR 2-La Suiza 5-Turrialba

Fecha de Inspección: 01/08/2023

# FORMATO DE AVALÚO URBANO Y RURAL

Informe de Avalúo No.: 214-30502017371700-2023-R

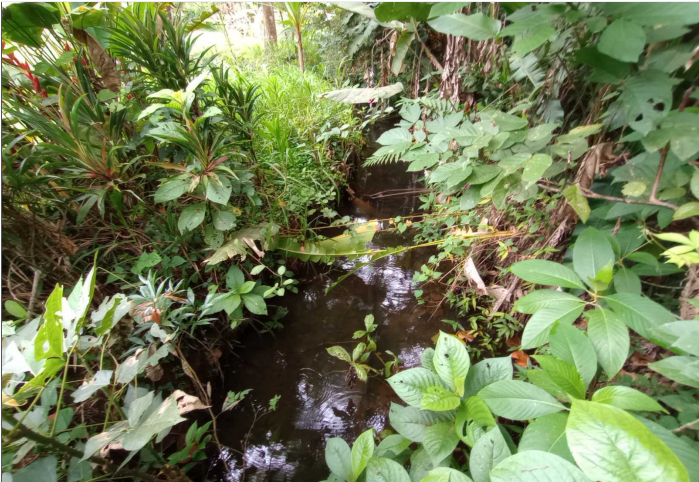
Foto 2

Descripción: Acequia que bordea la propiedad al costado oeste.

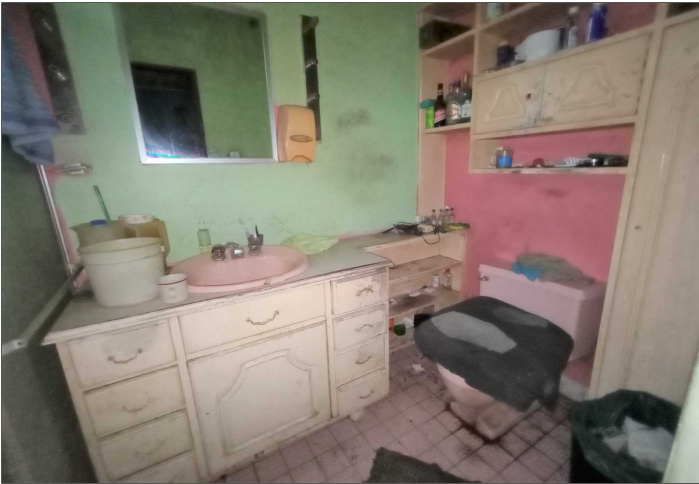
Foto 13

Descripción: Servicio sanitario, se aprecia humedad generalizada

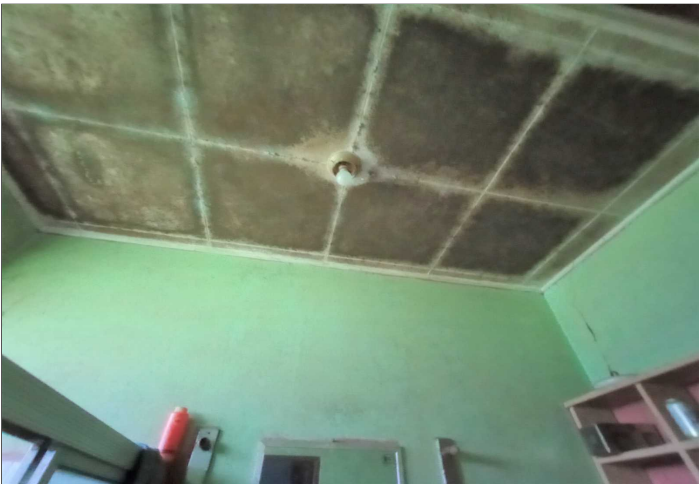
Foto 15

Descripción: Daños por humedad en cielos rasos y paredes

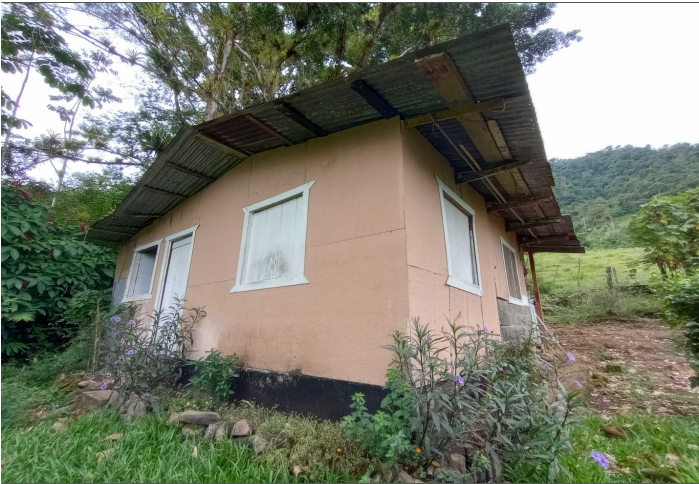
Foto 22

Descripción: Casa de peón en mal estado y abandonada

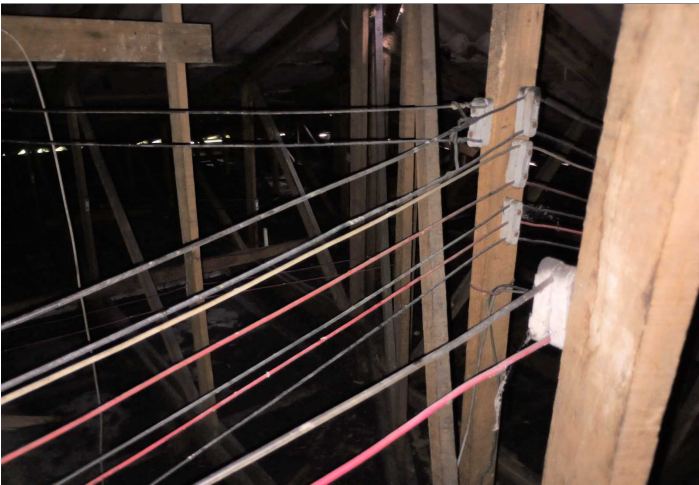
Foto 23

Descripción: Cables de la instalación eléctrica expuestos con aisladores de porcelana

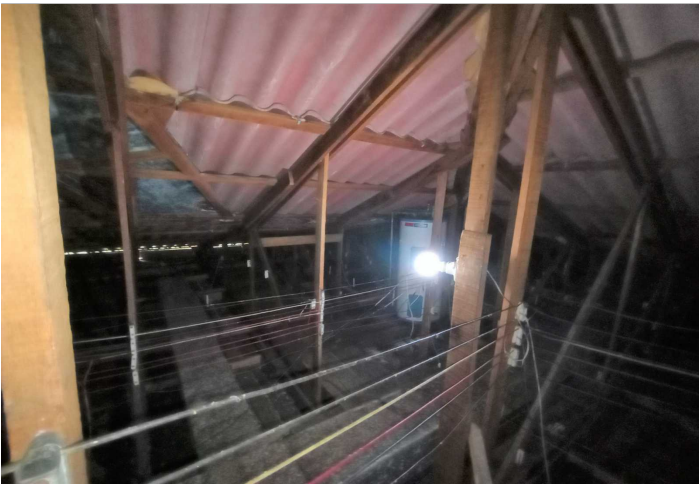
Foto 24

Descripción: Cables de la instalación eléctrica expuestos con aisladores de porcelana. Tanque de agua calien
