Fecha: 28/05/2024

Dirección del Bien: San Juan de Tibás, del Beneficio de Coopelibertad 300 mts al Sur  
1-SJO 1-San Juan 13-Tibás

FORMATO DE AVALÚO URBANO Y RURAL

Informe de Avalúo No.: 214-11301048711100-2024-U

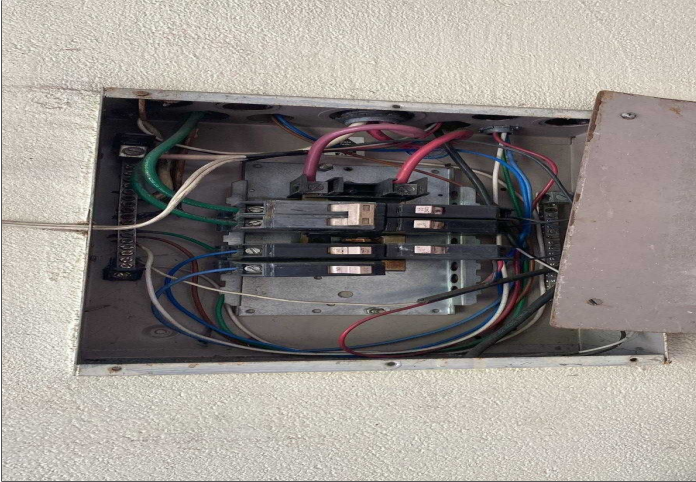
Foto 19

Descripción: Vista detalle Sistema eléctrico caja de breakers

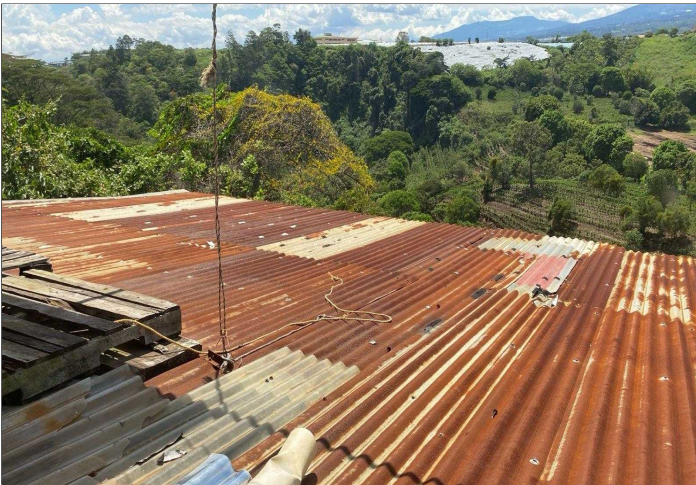
Foto 20

Descripción: Detalle cubierta de techo

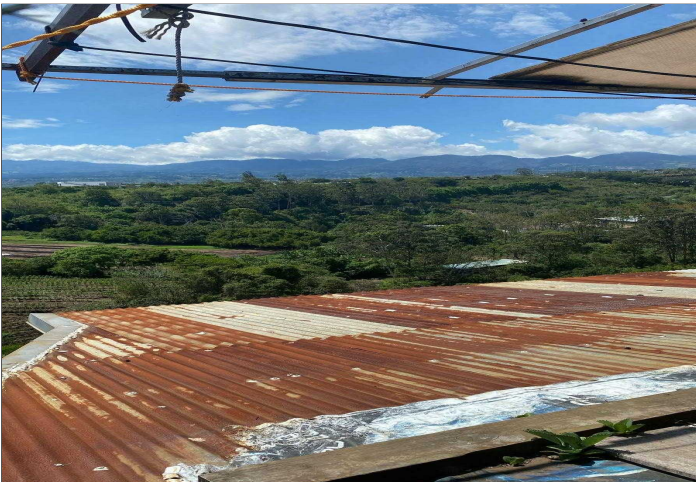
Foto 21

Descripción: Detalle cubierta de techo
