Dirección del Bien: Del Palí (contiguo a Centro Nacional de Educación Helen Keller y PANI dirección regional San José Su 1-SJO 6-San Francisco de Dos Ríos 1-San José

Fecha de Inspección: 02/04/2024

FORMATO DE AVALÚO URBANO Y RURAL

Informe de Avalúo No.: 214-10106057569000-2024-U

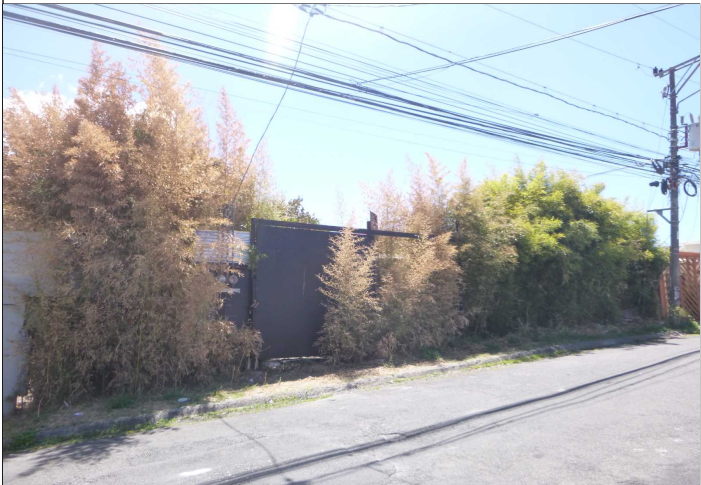
Frente de la Propiedad

Portón metálico frontal; se necesita podar todo el frente de la propiedad.

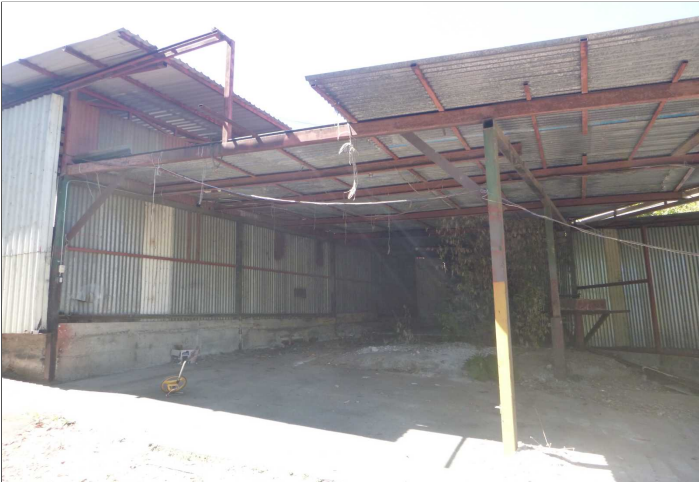
Foto 1

Descripción: Galera de estacionamiento frontal

La construcción de la galera necesita una serie de arreglos; entre ellos, pintura de la estructura metálica, cambio de láminas de techo, chorrea nueva del contrapiso, y requiere instalación eléctrica nueva. Se aprecia en una de las columnas la existencia de una cuchilla principal, así como de un interruptor de breaker.

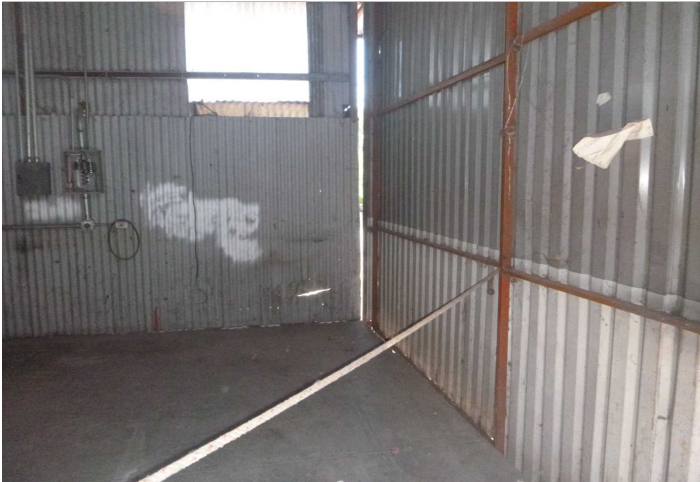
Foto 4

Descripción: Vista interna de la sección de la bodega que invade el lote vecino

Existe una sección de la construcción de la bodega principal, que se encuentra invadiendo la propiedad vecina, por lo que debe solventarse esta situación.

Se recomienda la delimitación perimetral para independizarla de la propiedad colindante. Se revisó en conjunto con el topógrafo Ing. Juan Gabriel Moraga Umaña, el replanteó topográfico realizado por él, y nos señaló los vértices y los linderos correctos, y efectivamente se corrobora que en el acceso donde se ubica la galera de estacionamiento, existe un alero en voladizo, fuera del límite de la finca; así mismo a continuación existe una sección de la bodega cerrada, que también está fuera de la finca, y se encuentra invadiendo la colindancia, por lo que deben corregirse ambas situaciones.

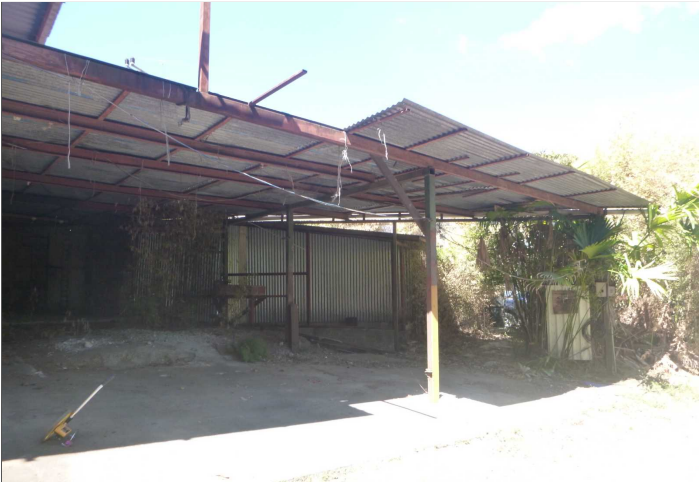
Foto 2

Descripción: Otra vista de la galera de estacionamiento frontal

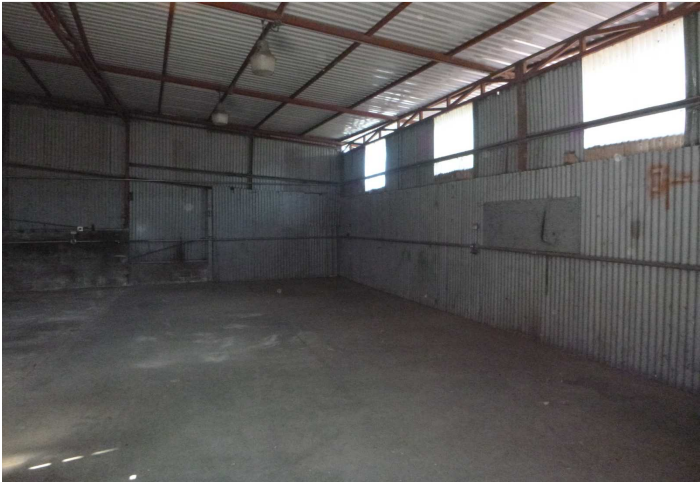
Foto 5

Descripción: Vista interior de la bodega

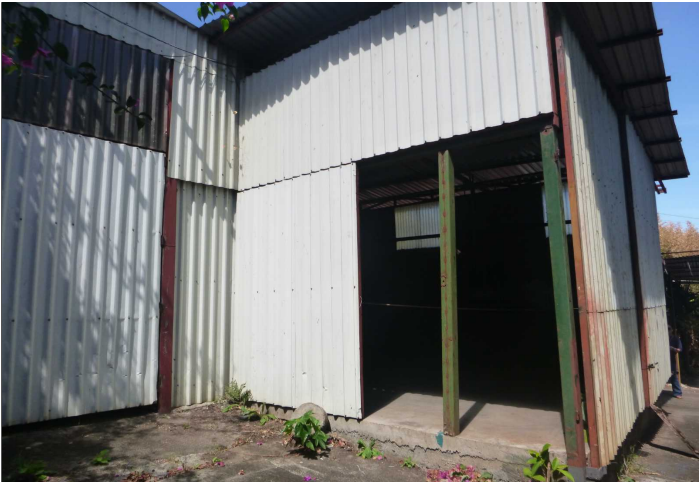
Foto 3

Descripción: Vista de la sección de la bodega que invade el lote colindante

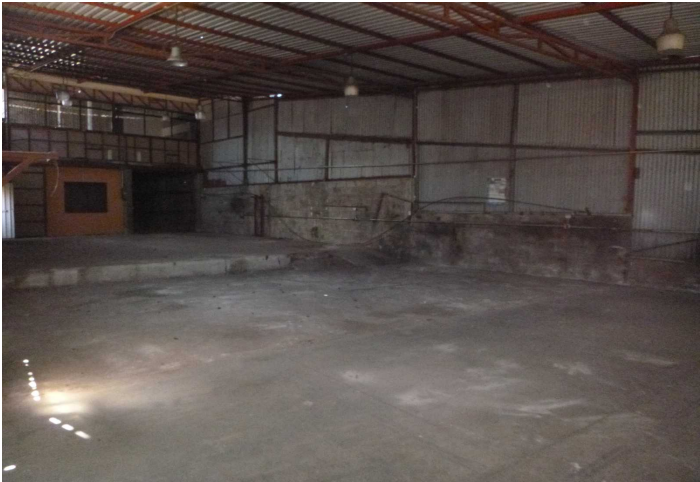
Foto 6

Descripción: Vista interior de la bodega, con las oficinas al fondo.

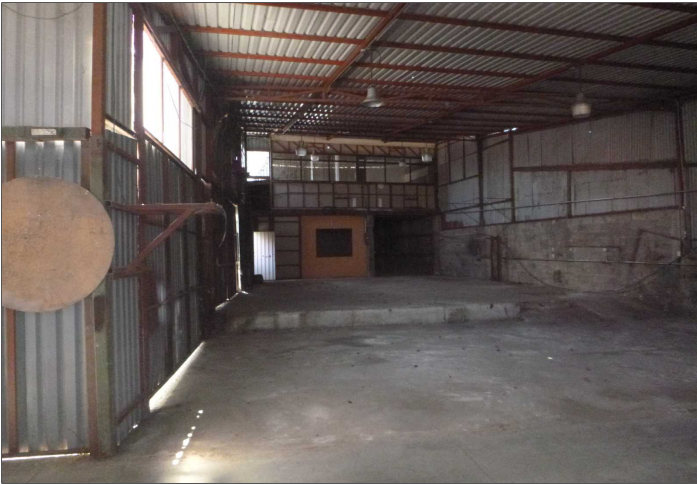
Foto 7

Descripción: Otra vista interior de la bodega

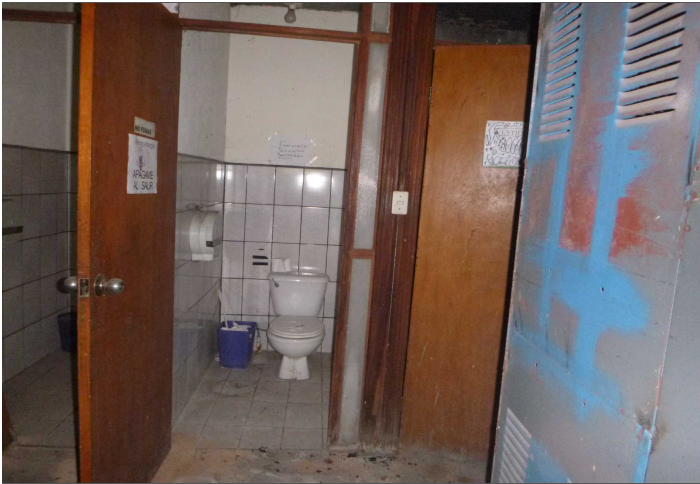
Foto 10

Descripción: Planta baja- baños

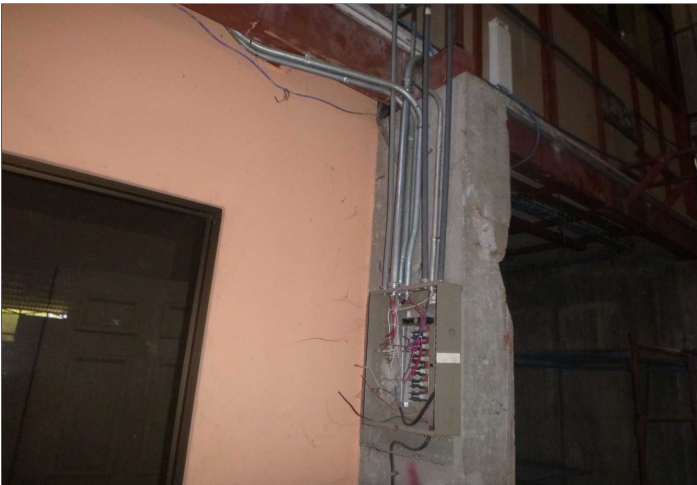
Foto 8

Descripción: Instalación eléctrica interna

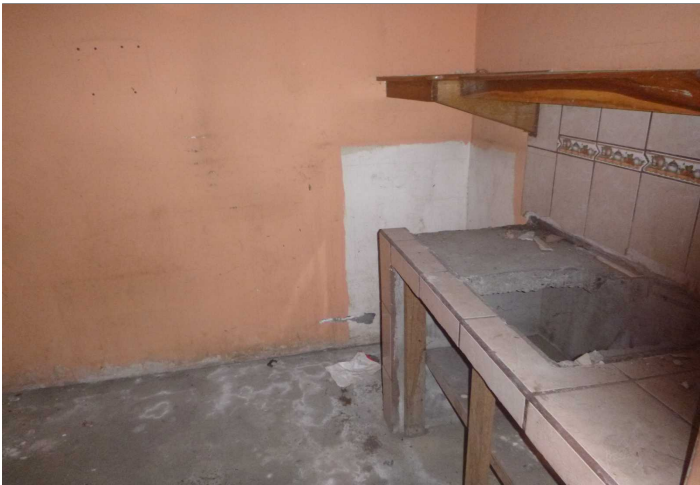
Foto 11

Descripción: Planta baja- cocineta

En primer nivel existen dos oficinas, unos baños y una cocineta; solamente una de las oficinas posee piso de cerámica, el resto tiene piso de concreto; las oficinas tienen cielo raso en gypsum, el resto sin cielo raso. Los servicios sanitarios tienen piso y pared enchapada hasta aproximadamente 1,50m de altura. La cocina necesita arreglos en muebles de cocina e instalación mecánica de fregadero.

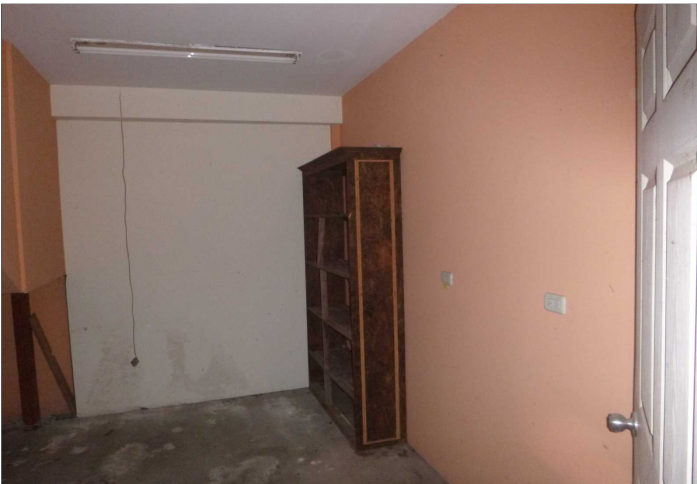
Foto 9

Descripción: Planta baja- oficina

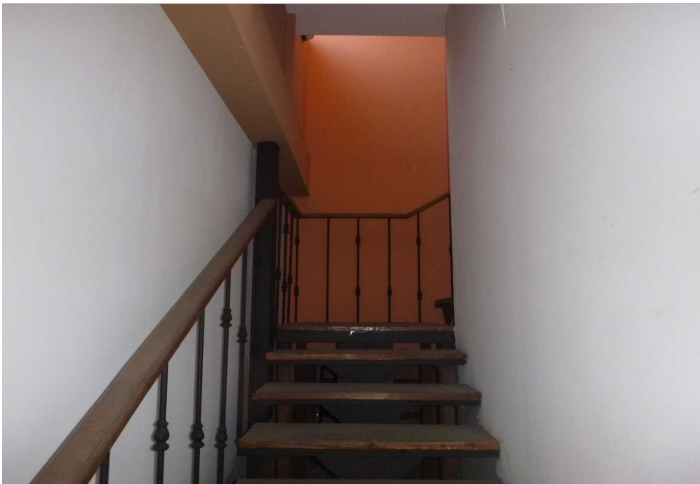
Foto 12

Descripción: Escaleras de acceso a oficinas de planta alta

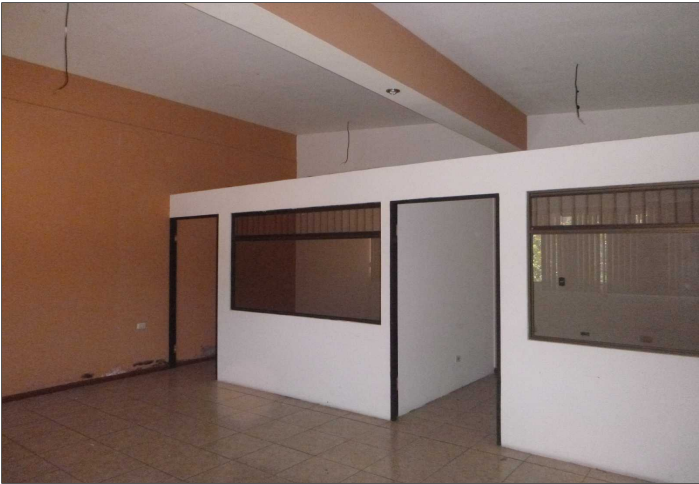
Foto 13

Descripción: Planta alta- oficinas

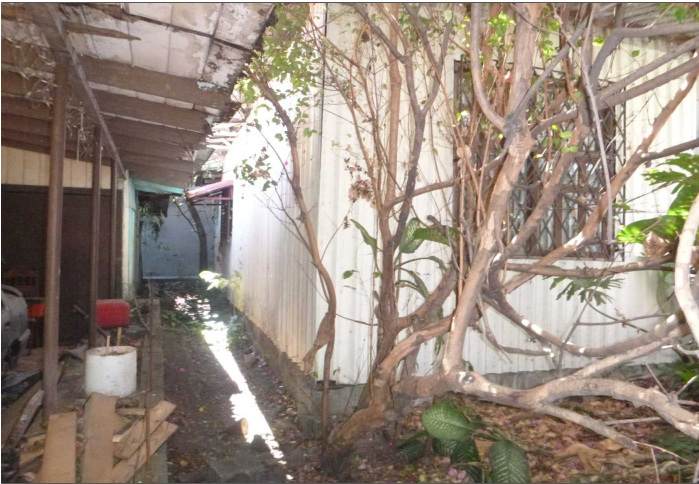
Foto 16

Descripción: Casa anexa- oficinas

La casa anexa requiere mejoras de mantenimiento.

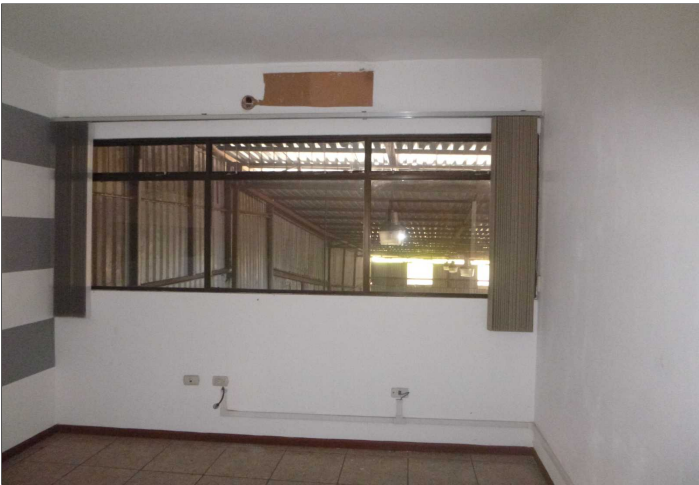
Foto 14

Descripción: Oficina principal de planta alta

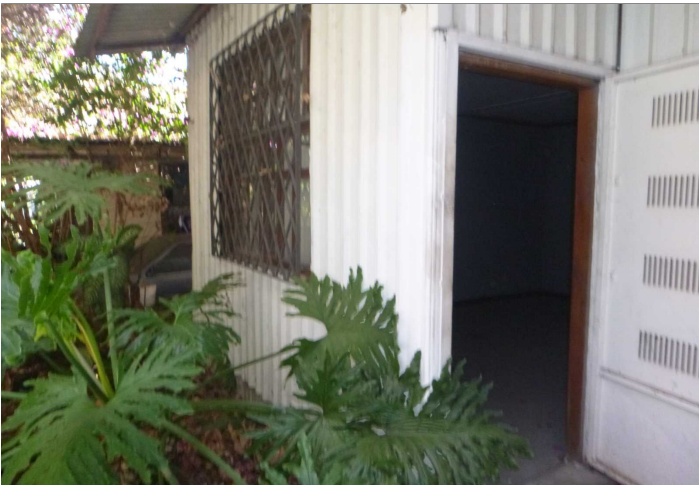
Foto 17

Descripción: Acceso a casa anexa de oficinas

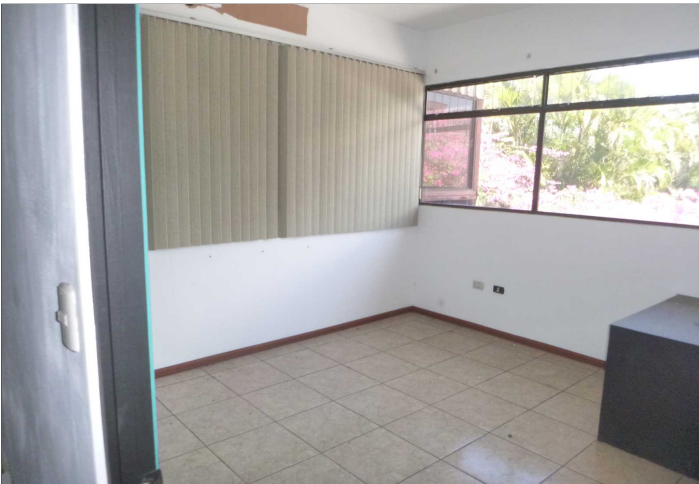
Foto 15

Descripción: Oficina #2 de planta alta

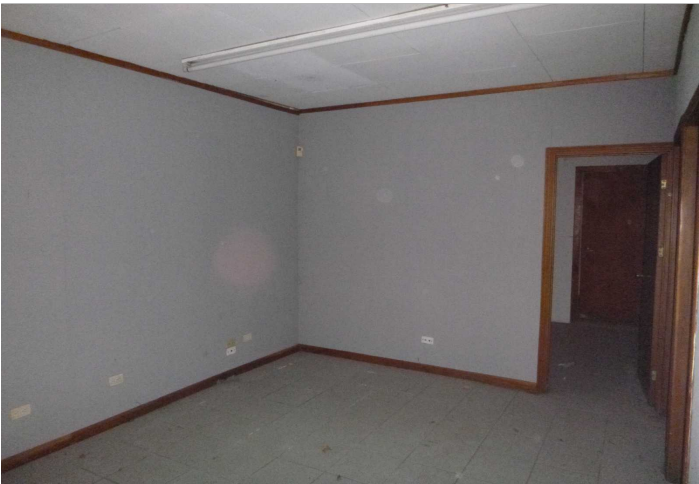
Foto 18

Descripción: Interior de casa anexa de oficinas
