| INFORME DE AVALÚO | |
| OFICINA | 214 - DIRECCIÓN DE RECURSOS MATERIALES |
| 214-50304016883700-2025-U | |
| De ExpoCerámica El Llano, 200 m O, edificio de dos niveles a mano derecha. | |

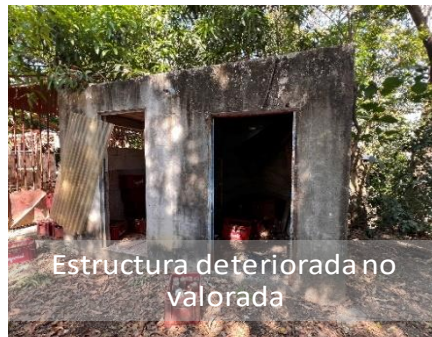
Estructura deteriorada no valorada

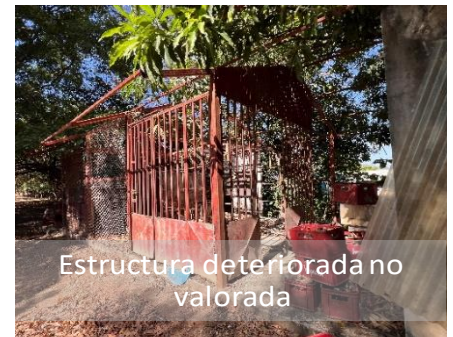
Estructura deteriorada no valorada

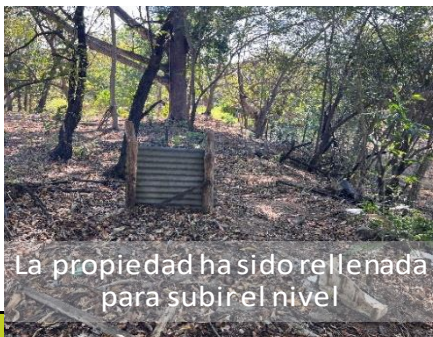
La propiedad ha sido rellenada para subir el nivel

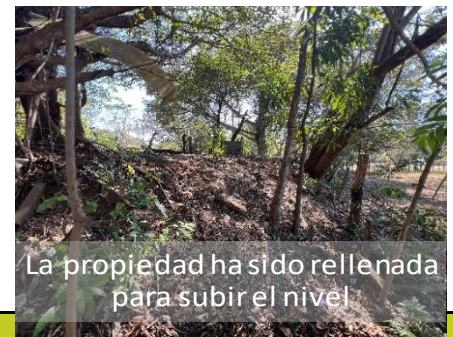
La propiedad ha sido rellenada para subir el nivel

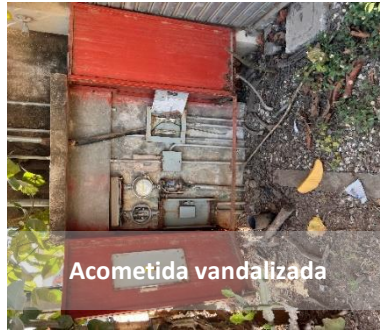
| DESCRIPCIÓN DE LAS CONSTRUCCIONES | | | | 214-50304016883700-2025-U | |
|---|---|---|---|---|---|
| <p>Se observan cables expuestos, se desconoce qué parte del cableado eléctrico fue removido, algunos dispositivos de iluminación no están, así como los tomacorrientes. Las cajas de breakers y el medio de desconexión de la acometida están severamente vandalizados.</p> <p>No se registran inconsistencias no modificaciones.</p> | | | | | |

Acometida vandalizada

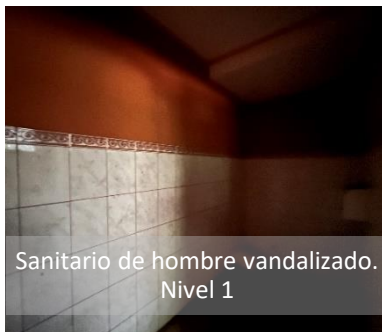
| INFORME DE AVALÚO | |
|---|---|
| OBSERVACIONES GENERALES | Se recomienda por ser un bien del BNCR. Sin embargo, se hacen las siguientes observaciones:<br>1. La propiedad tiene la instalación eléctrica vandalizada y las piezas sanitarias parcialmente vandalizadas. Se ingresa sin las llaves porque la puerta metálica posterior estaba abierta. Se recomienda instalar una candado en la puerta posterior para reducir el riesgo de daños a la propiedad. |

Sanitario de hombre vandalizado. Nivel 1

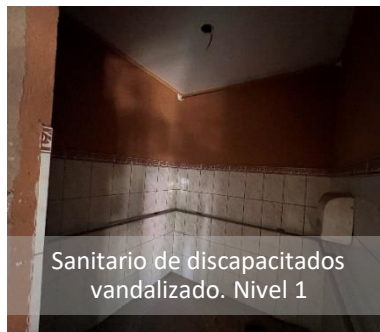
Sanitario de discapacitados vandalizado. Nivel 1

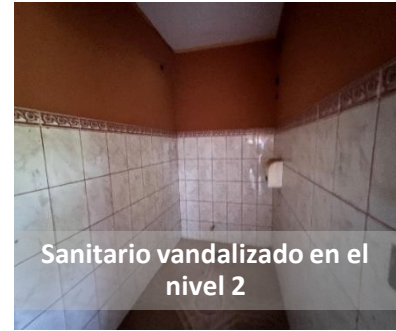
Sanitario vandalizado en el nivel 2

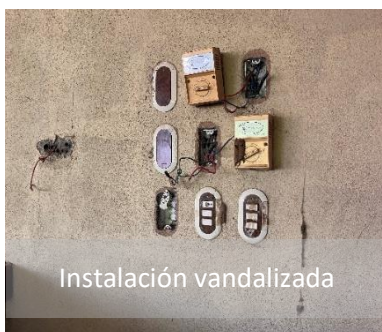
Instalación vandalizada

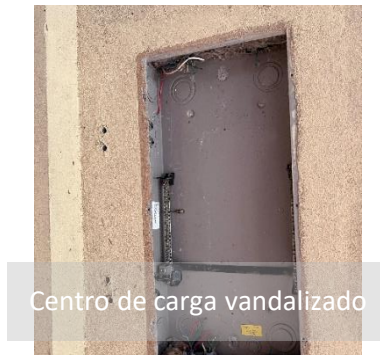
Centro de carga vandalizado

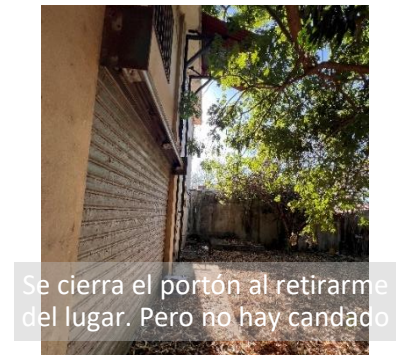
Se cierra el portón al retirarme del lugar. Pero no hay candado
