Fecha: 27/01/2025

Dirección del Bien: DE LA ESQUINA SUROESTE DE LA PLAZA DE PUEBLO VIEJO 175m AL OESTE
5-GUA 2-Mansión 2-Nicoya

FORMATO DE AVALÚO URBANO Y RURAL

Informe de Avalúo No.: 214-50202003335700-2025-U

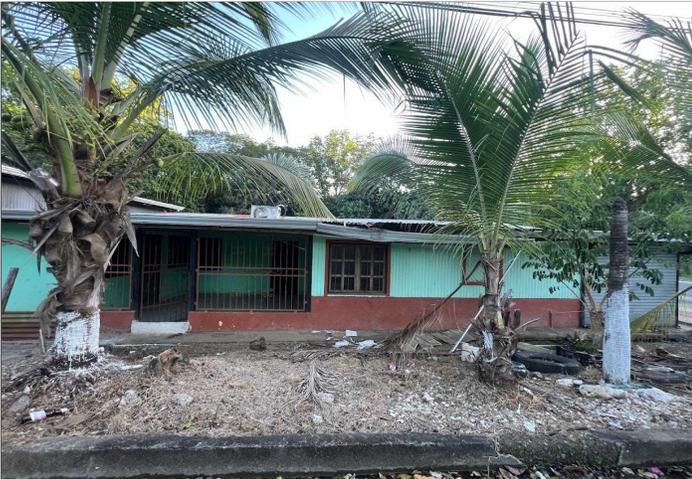
Foto 1

Descripción: Costado norte de la propiedad, ingreso a la vivienda - Obsérvese el murete frente a la puerta

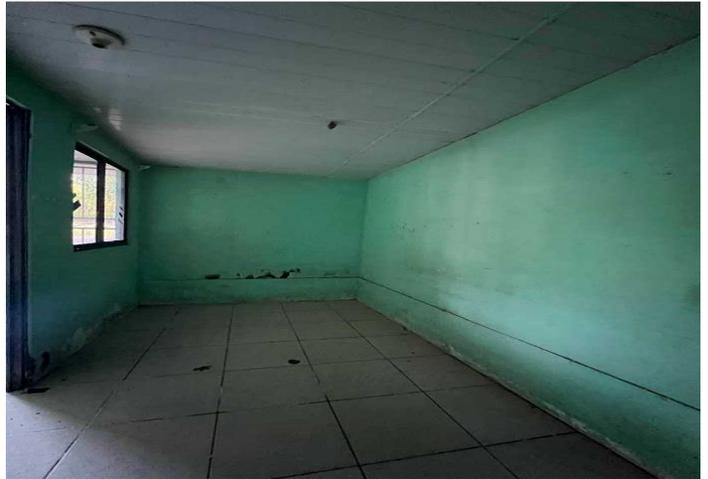
Foto 4

Descripción: Oficina - focos de humedad en parte inferior de las paredes

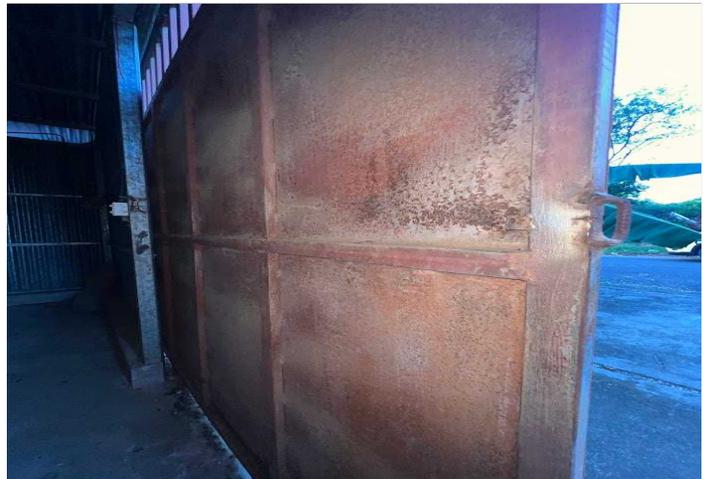
Foto 18

Descripción: PORTON CORREDIZO GALERON - CON CORROSIÓN

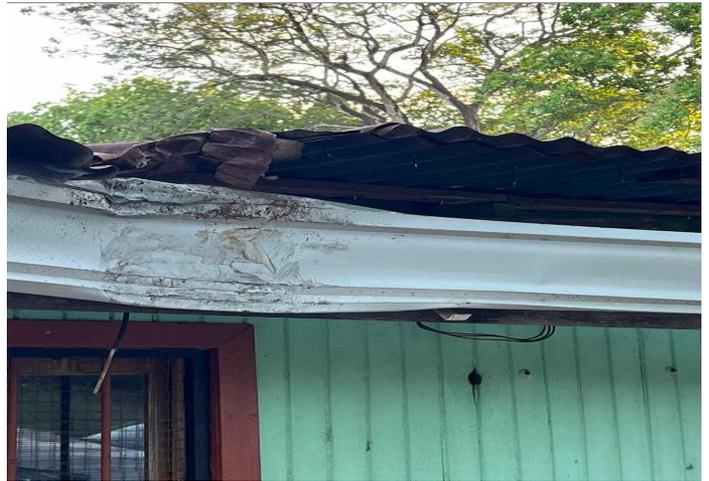
Foto 23

Descripción: DAÑO CUBIERTA

Presenta grietas en algunas áreas del piso de concreto, manchas de humedad en paredes, pandeo importante en cubierta y cielo de corredor, desprendimiento de piezas de cielo PVC interno y en alero, en apariencia hubo un impacto en la cubierta al lado norte que provocó daño, tiene canoas en PVC sin conexión a bajantes y en mal estado. Corrosión en puerta en hierro negro de la vivienda y en el portón corredizo del Galerón. En el acceso al lado norte, está construido un murete en mampostería que indica que posiblemente la vivienda se inunda, por estar bajo nivel. La propiedad tiene 2 medidores de agua y electricidad, 3 cajas de breakers (1 en el local, 1 en el área de la sala y otra en la cocina), el centro de carga del local no cuenta con breakers y está en deficiente estado. El local tiene cerramiento por medio de cortinas arrollables de acero, no cuenta con estanterías, divisiones, S.S. El galerón está construido con perfiles en HG y láminas HG onduladas a 1 forro, sin cielo, con piso de concreto.

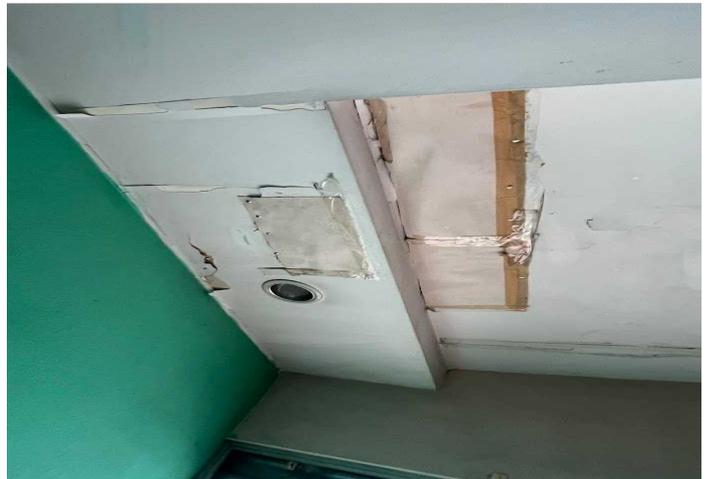
Foto 24

Descripción: CIELO RASO EN LOCAL - PRESENTA DAÑOS

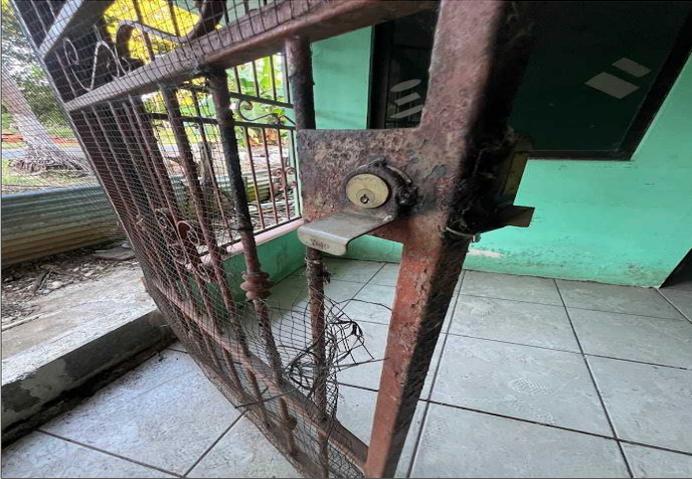
Foto 25

Descripción: CORROSIÓN EN ELEMENTOS EN HIERRO NEGRO

- 4) Ventanas: De madera y/o aluminio. Local con cortinas de metal arrollables.
- 5) Puertas: De madera y puerta de hierro negro en área de corredor, con focos importantes de corrosión. Galerón con portón corredizo manual en perfiles HG y lámina lisa.

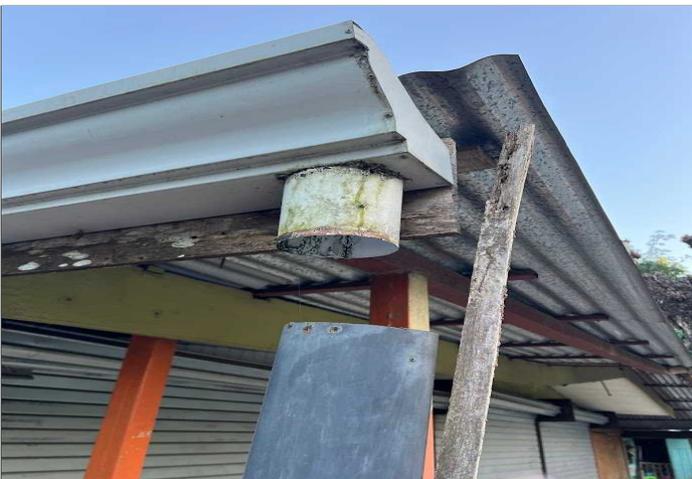
Foto 27

Descripción: CANOAS Y BAJANTES CON DETERIORO IMPORTANTE
