| AVALÚO DE FINCA URBANA | | INFORME DE AVALÚO | |
| OFICINA | 214 - DIRECCION DE BIENES | 214-70101003621200-2025-U | |
| PROPÓSITO DEL AVALÚO | Avalúo de vivienda | | |
| Villa del Mar 1, del Ebais 130m Sur, 23m Oeste y 34m, Norte, lote al final de servidumbre. Plus code: XWWG+HP8 Limón | | | |

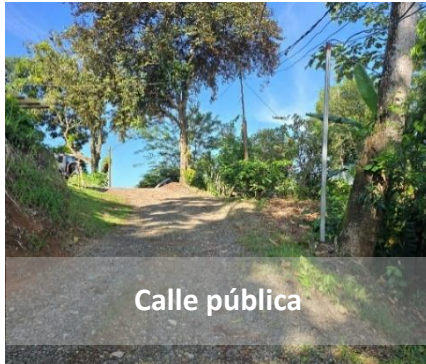
Calle pública

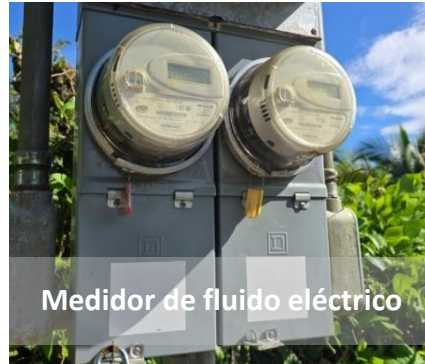
Medidor de fluido eléctrico

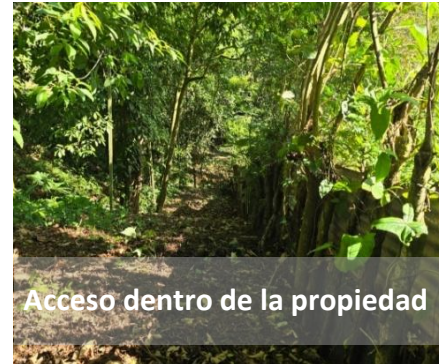
Acceso dentro de la propiedad

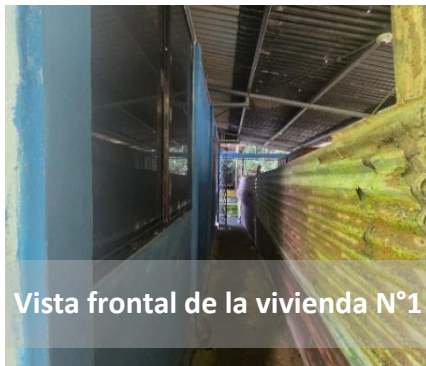
Las construcciones valoradas corresponden a una estructura de uso habitacional compuesta por dos viviendas prefabricadas, con diseño sencillo y sin volumetrías salientes. Ambas edificaciones presentan un estado de conservación regular, evidenciado por el deterioro superficial de las paredes y daños en parte de la cubierta. Se requiere la aplicación de pintura general y mantenimiento preventivo integral. Además, es necesario habilitar un tanque séptico y conectar la propiedad a la red pública de agua potable mediante la instalación de un medidor propio. Cabe destacar que los costos asociados para realizar estas mejoras fueron considerados como un demérito en la valoración del inmueble.

Vista frontal de la vivienda N°1

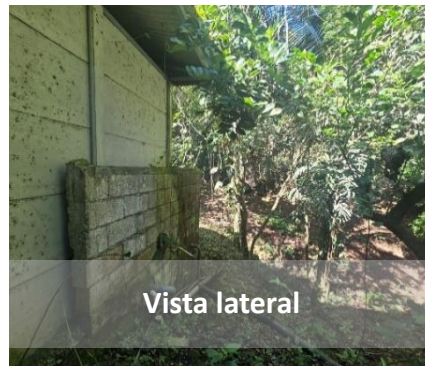
Vista lateral

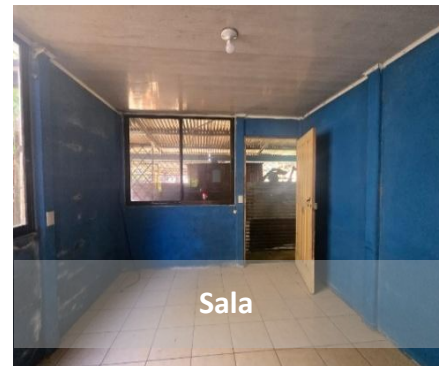
Sala

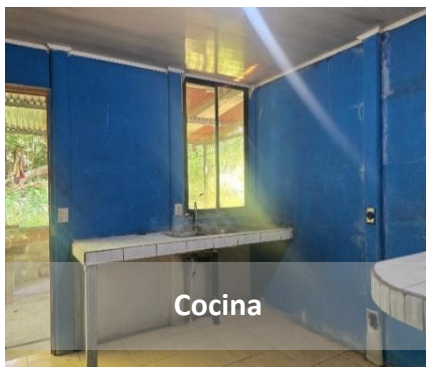
Cocina

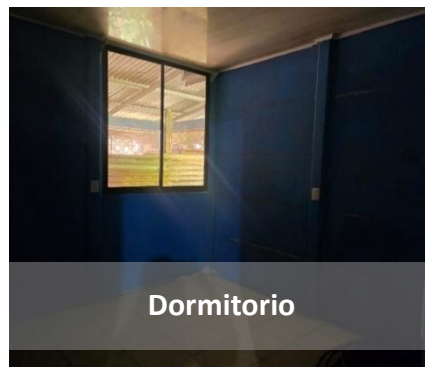
Dormitorio

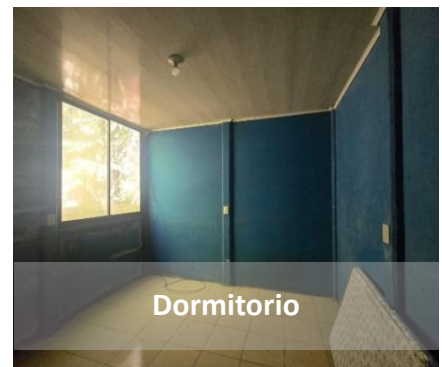
Dormitorio

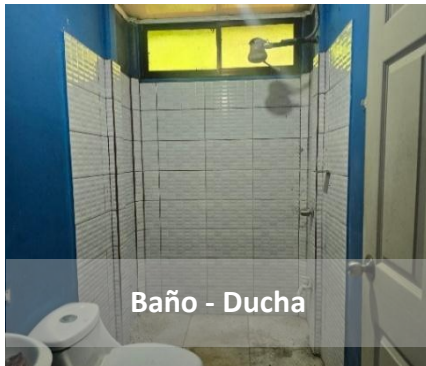
Baño - Ducha

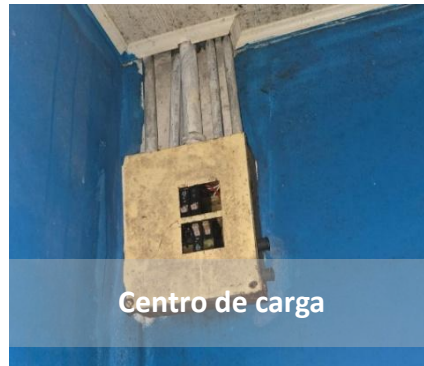
Centro de carga

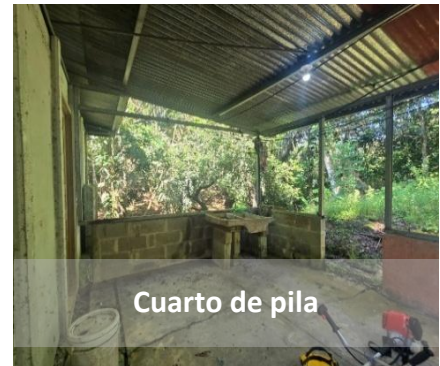
Cuarto de pila

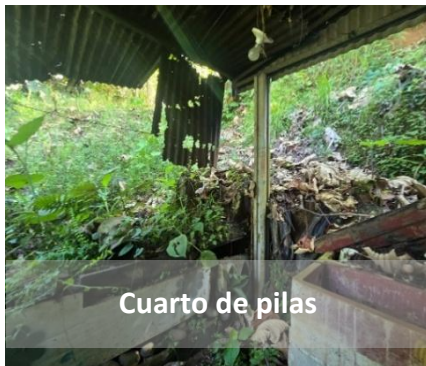
Cuarto de pilas

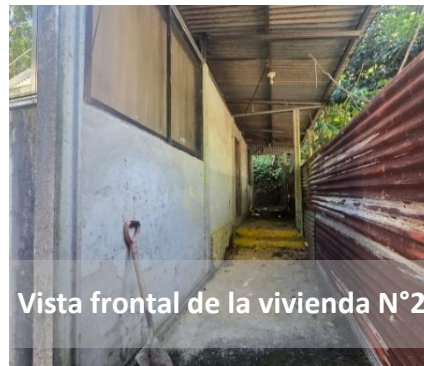
Las construcciones valoradas corresponden a una estructura de uso habitacional compuesta por dos viviendas prefabricadas, con diseño sencillo y sin volumetrías salientes. Ambas edificaciones presentan un estado de conservación regular, evidenciado por el deterioro superficial de las paredes y daños en parte de la cubierta. Se requiere la aplicación de pintura general y mantenimiento preventivo integral. Además, es necesario habilitar un tanque séptico y conectar la propiedad a la red pública de agua potable mediante la instalación de un medidor propio. Cabe destacar que los costos asociados para realizar estas mejoras fueron considerados como un demérito en la valoración del inmueble.

Vista frontal de la vivienda N°2

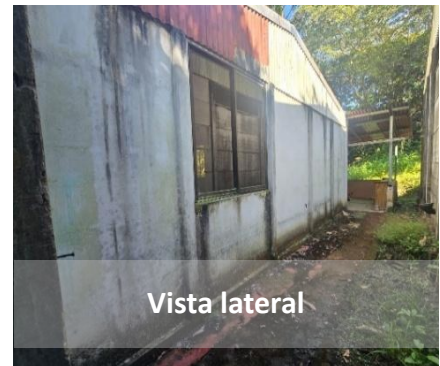
Vista lateral

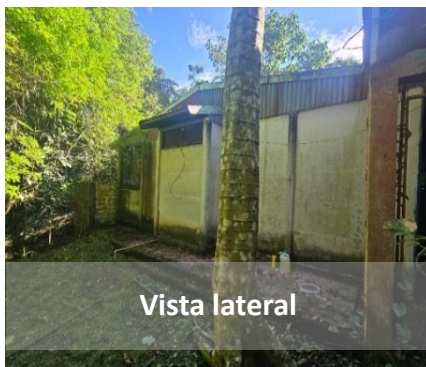
Vista lateral

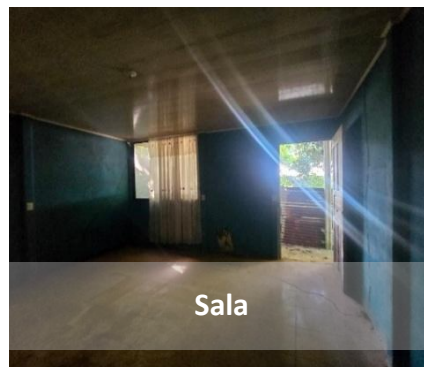
Sala

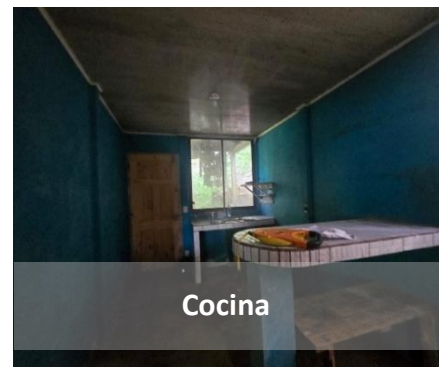
Cocina

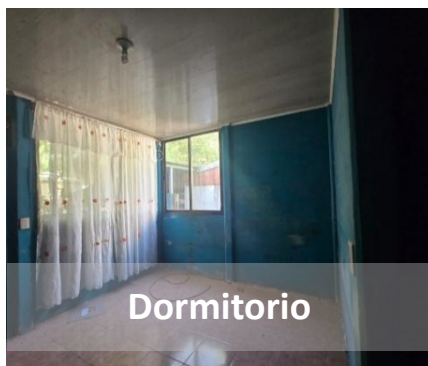
Dormitorio

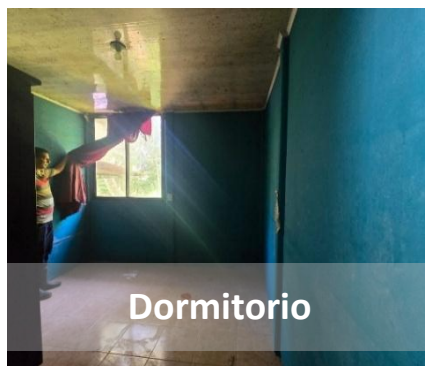
Dormitorio

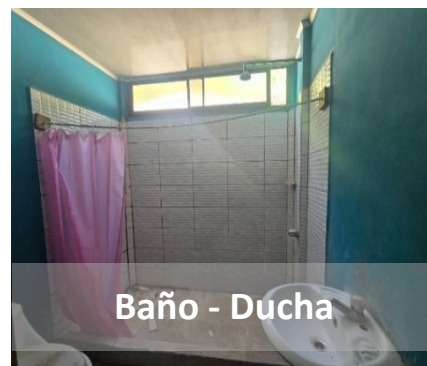
Baño - Ducha

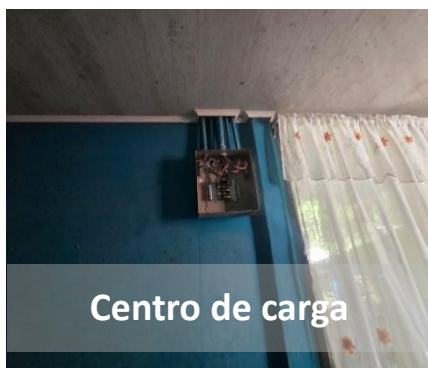
Centro de carga

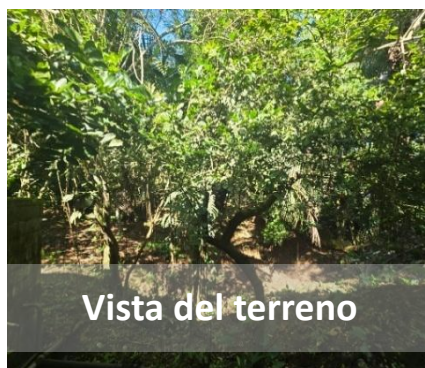
Vista del terreno

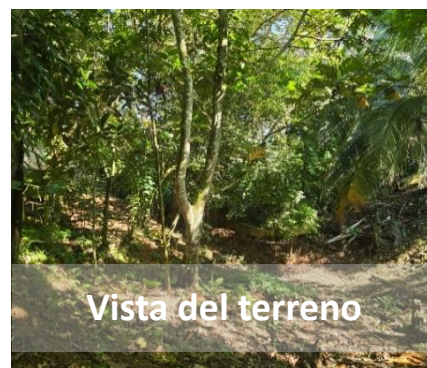
Vista del terreno
