| AVALÚO DE FINCA URBANA | | | | INFORME DE AVALÚO | |
| OFICINA | | 214 - DIRECCIÓN DE BIENES | | 214-11901058133800-2026-U | |
| PROPÓSITO DEL AVALÚO | | ACTUALIZACIÓN DE AVALÚO | | | |
| Quebrada Honda, al frente del taller mecánico Hermanos Solís | | | | | |

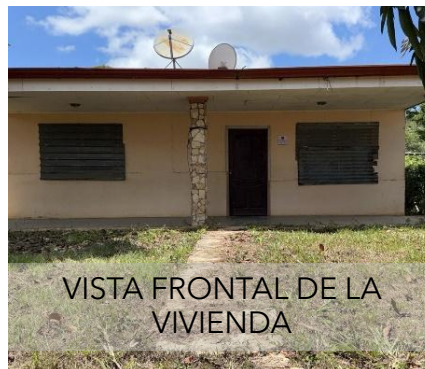
VISTA FRONTAL DE LA  
VIVIENDA

| AVALÚO DE FINCA URBANA | | | | INFORME DE AVALÚO | |
|---|---|---|---|---|---|
| Las paredes externas presentan estructura predominante en madera, con lámina delgada de fibrocemento a doble forro, con perfiles metálicos aparentes en solera y parte inferior. Se observaron perfiles inferiores corroídos, láminas fracturadas y con afectación severa por humedad. Los bloques de concreto perimetrales carecen de repello. | | | | | |
| La ventanería (vidrio fijo y celosías) presenta faltantes de celosías. Ambas puertas principales están en mal estado, con separación de los cuadros de madera respecto a los marcos. | | | | | |

En paredes externas, la estructura predominante es en madera con láminas delgadas de fibrocemento; al frente la pared es de zócalo de block con láminas delgadas de fibrolit a doble forro, se observa perfil de RT corroído, láminas de fibrocemento fracturadas y afectación por humedad. Presenta adecuación generalizada en paredes internas y cielo raso por humedad. En alero posterior izquierdo hay desprendimiento de cielos y precinta y emplantillado podridos. Las puertas principales muestran daños y la en ventanería hay faltante de celosías; el piso cerámico está fracturado en el área del corredor.

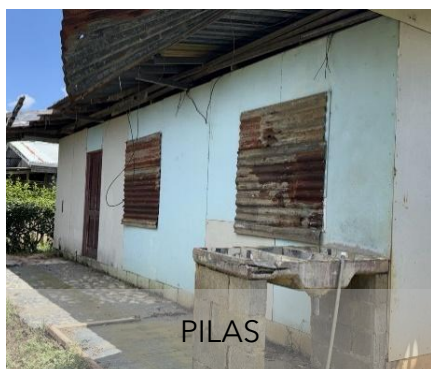
PILAS

| AVALÚO DE FINCA URBANA | | | | INFORME DE AVALÚO | |
|---|---|---|---|---|---|
| En el sistema mecánico se observó caja de registro sin tapa, cercana a pila externa y no se evidenció conducción adecuada de aguas grises hacia el drenaje. Según ubicación aparente, el tanque séptico se localiza en la parte posterior del predio. Pila sin conexión de agua potable ni residuales. Falta el lavamanos en el baño. | | | | | |

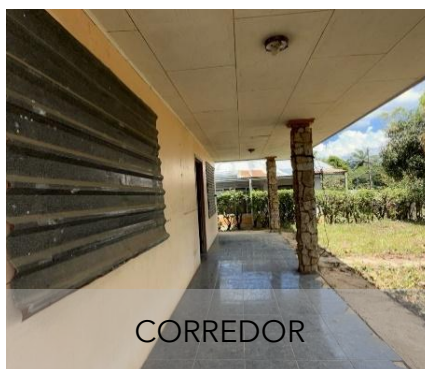
CORREDOR

| AVALÚO DE FINCA URBANA | | | | INFORME DE AVALÚO | |
|---|---|---|---|---|---|
| Piso cerámico en corredor fracturado y algunas piezas quebradas. | | | | | |

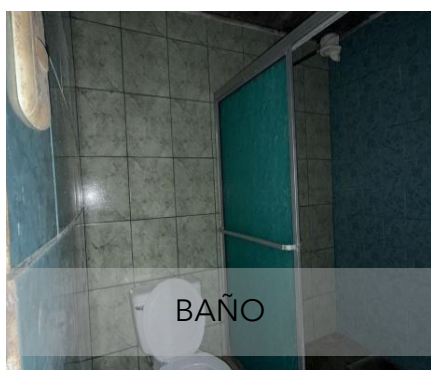
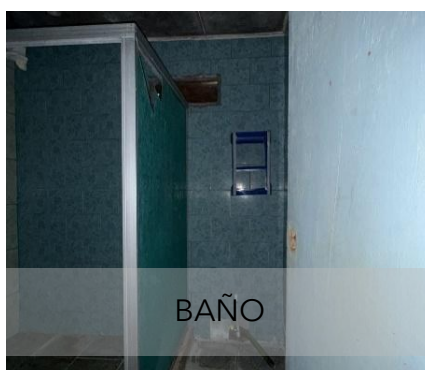
BAÑO

| AVALÚO DE FINCA URBANA | | | | INFORME DE AVALÚO | |
|---|---|---|---|---|---|
| Las paredes internas son en Fibrolit a doble forro con estructura en madera, muestran deterioro generalizado y desprendimientos, especialmente en áreas próximas al baño. El cielo raso de cuadros de fibrocemento presenta humedad en todos los aposentos; en el alero del lateral posterior izquierdo se observan láminas desprendidas y estructura de madera (emplantillado) fracturada por pudrición, condición replicada en la precinta. | | | | | |

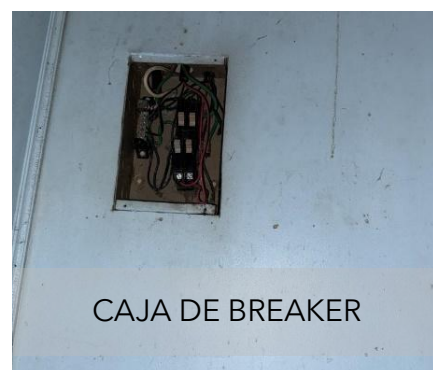
CAJA DE BREAKER

| AVALÚO DE FINCA URBANA | | | | INFORME DE AVALÚO | |
|---|---|---|---|---|---|
| El sistema eléctrico es deficiente; no fue posible verificar la integridad del cableado interno, el cableado de la acometida fue sustraída. El centro de carga carece de tapa, posee cuatro circuitos visibles y no cuenta con barra de puesta a tierra. El medio de desconexión en el medidor es tipo cuchilla. | | | | | |

El sistema eléctrico es deficiente e incompleto (acometida sustraída, centro de carga sin tapa ni puesta a tierra). El sistema sanitario y pluvial presenta condiciones inadecuadas: ausencia o deficiencia en conducción de aguas grises, pila sin conexión, falta de lavamanos, tanque séptico aparente en parte posterior y canoas sin bajantes ni descarga formal.
