AVALÚO DE FINCA RURAL		INFORME DE AVALÚO	
OFICINA	214 - DIRECCIÓN DE RECURSOS MATERIALES	214-70501011217800-2024-R	
PROPÓSITO DEL AVALÚO	Bien Adjudicado		
<b>NOMBRE SOLICITANTE (S)</b>			
INVERSIONES A G P ALEJANDRO GARCIA PEREZ SOCIEDAD ANONIMA	Céd. Jurídica	3-101-719971	
<b>NOMBRE PROPIETARIO (S)</b>			
Banco Nacional de Costa Rica	Céd. Jurídica	4-000-001021	Proporción de Derechos 100%
<b>UBICACIÓN DEL BIEN</b>			
Provincia:	07 - LIMON		
Cantón:	05 - MATINA		
Distrito:	01 - MATINA		
Localidad:	San Miguel		
<b>DIRECCIÓN EXACTA</b>			
De la entrada principal sobre Ruta 32, 890 metros Sur, 200 metros Este y 261 metros Sur, terreno al final de servidumbre. Plus code. 2MQ4+CWG Matina, Limon			
<b>REGISTRO Y ÁREA DE LA FINCA</b>			
Inscripción de la Finca	Según el Registro y el Plano		
Plano de catastro N°	L-1522948-2011	24,345.00 m2	
Identificador Predial	70501011217800	24,345.00 m2	
Diferencia de medidas	Porcentaje:	0.00%	0.00 m2 Demasía NO

**DESCRIPCIÓN DE LAS CONSTRUCCIONES** 214-70501011217800-2024-R

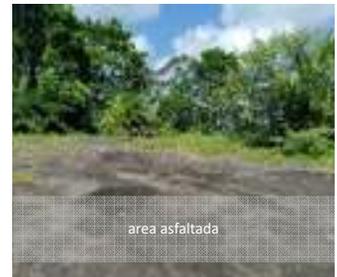
area de asfalto zona de descargue

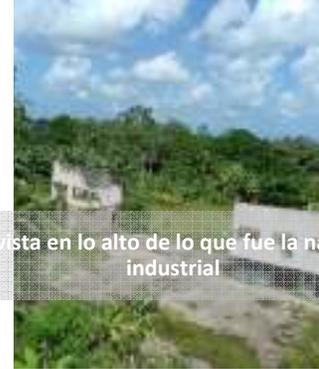
vista en lo alto de lo que fue la nave industrial

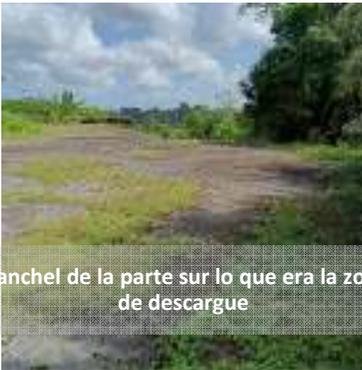
Planchel de la parte sur lo que era la zona de descargue

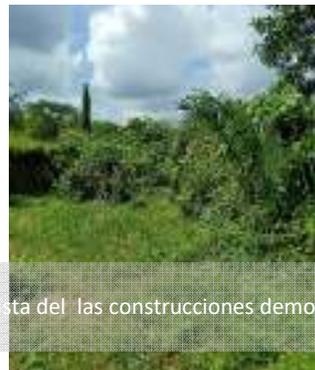
vista del las construcciones demoler

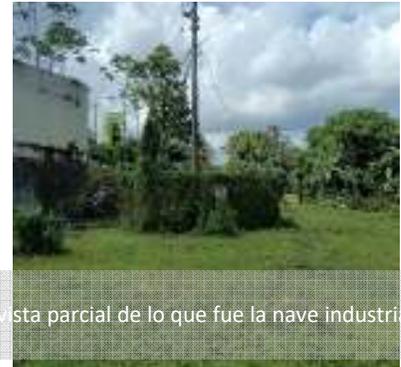
vista parcial de lo que fue la nave industrial

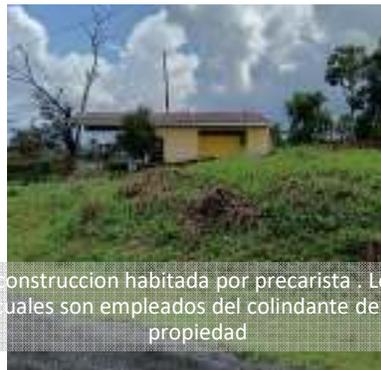
construccion habitada por precarista , Los cuales son empleados del colindante de la propiedad
