Institución: Banco Nacional de Costa Rica

Dirección del Bien: De la escuela de San Juan de Naranjo 125 m al norte y 375 m al oeste. Plus code: 4J72+2GJ, Provincia 2-ALA 1-Naranjo 6-Naranjo

FORMATO DE AVALÚO URBANO Y RURAL

Informe de Avalúo No.: 214-20604051986500-2024-U

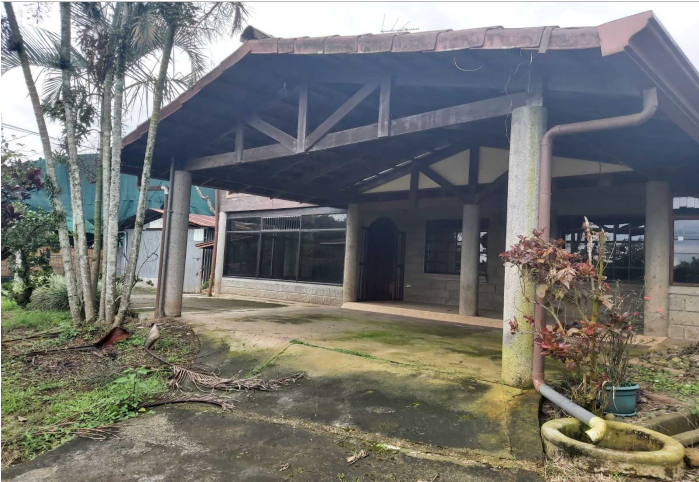
Foto 4

Descripción: Cochera

Hay algunos espacios de la edificación que presentan problemas de filtración de aguas llovidas. De hecho, en algunos espacios como en la cochera y en una de las terrazas hay huecos en la cubierta de techo.

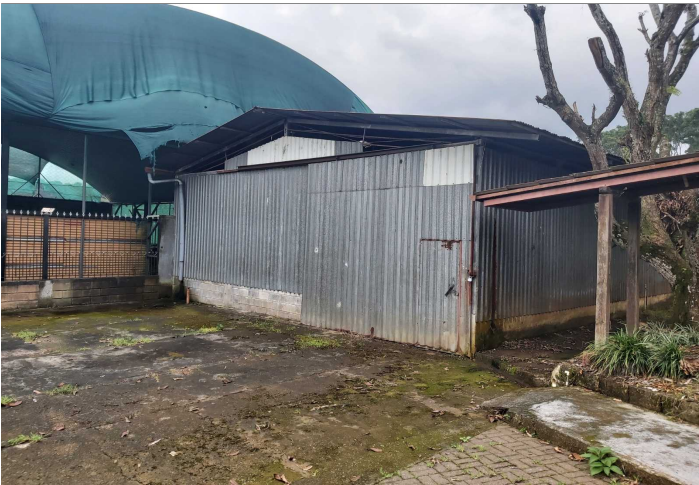
Foto 29

Descripción: Bodega

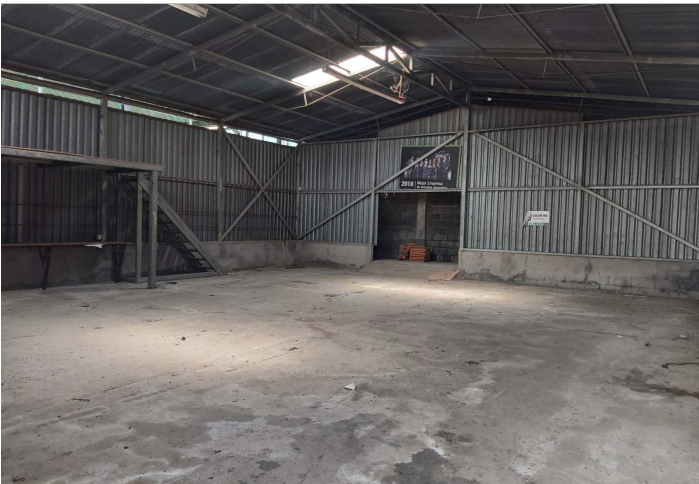
Foto 30

Descripción: Bodega

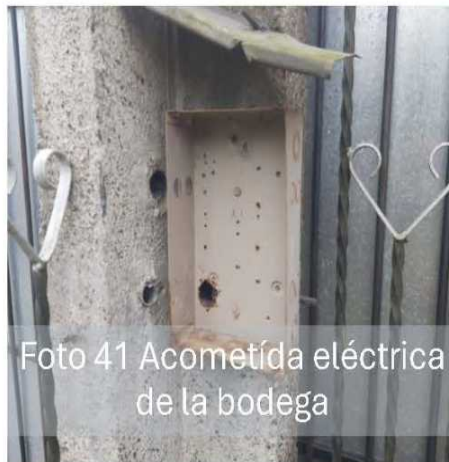
La instalación de la acometida eléctrica correspondiente a la bodega fue sustraída por completo no existen ni los cables ni los interruptores de esta instalación.

Foto 41 Acometida eléctrica de la bodega

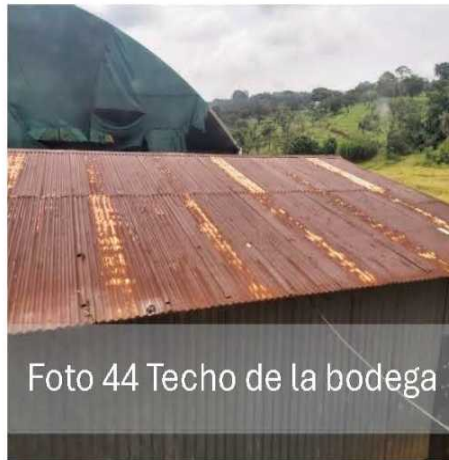
Durante la inspección se verifica que el estado de conservación y mantenimiento de la vivienda es regular y el de las bodegas es malo esto porque en la vivienda hay una serie de acabados que deben de ser sustituidos algunas secciones de la cubierta de techos presentan huecos y varios ingresos de aguas llovidas y la cubierta de techo de la bodega se aprecia en mal estado.

Foto 44 Techo de la bodega

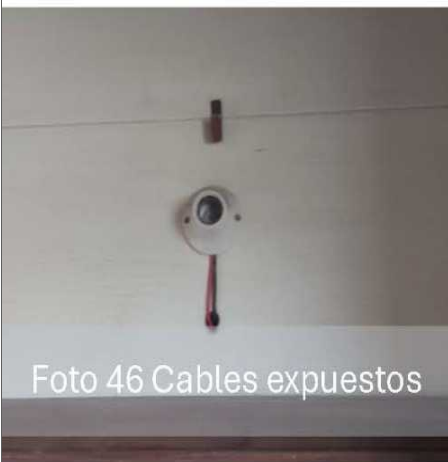
Durante la inspección se verifica que la instalación eléctrica tiene algunos detalles que podrían ser corregidos principalmente en lo tocante a los cables eléctricos que no están correctamente entubados.

Foto 46 Cables expuestos

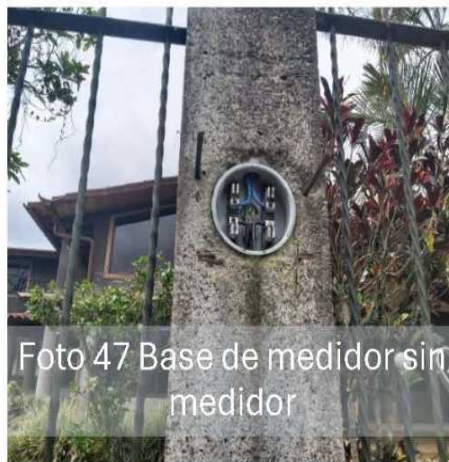
Foto 47 Base de medidor sin medidor
