AVALÚO DE FINCA URBANA			INFORME DE AVALÚO	
OFICINA		214 - DIRECCIÓN DE BIENES		214-70601013830500-2025-U
PROPÓSITO DEL AVALÚO		Bien Temporal		
NOMBRE SOLICITANTE (S)				
BANCO	NACIONAL	DE COSTA RICA		Céd. Jurídica 4-000-001021
NOMBRE PROPIETARIO (S)				
BANCO	NACIONAL	DE COSTA RICA		Céd. Jurídica 4-000-001021
				Proporción de Derechos
				100%
UBICACIÓN DEL BIEN				
Provincia:	07 - LIMON			
Cantón:	06 - GUACIMO			
Distrito:	01 - GUACIMO			
Localidad:	Guaira			
DIRECCIÓN EXACTA				
Limón, Guácimo, Guaira. De la urbanización Los Colegios, 60 mts norte, a mano izquierda, terreno con local comercial en desuso, contiguo a Mini Super Myre. 689G+R7H Guácimo, Limón				
REGISTRO Y ÁREA DE LA FINCA				
Inscripción de la Finca	Según el Registro y el Plano			
Plano de catastro N°	L-1506145-2011	5 394,00 m2		
Identificador Predial	70601013830500	5 394,00 m2		
Diferencia de medidas	Porcentaje:	0,00%	0,00 m2	Demasía NO
AVALÚO

ANEXO FOTOGRÁFICO

214-70601013830500-2025-U

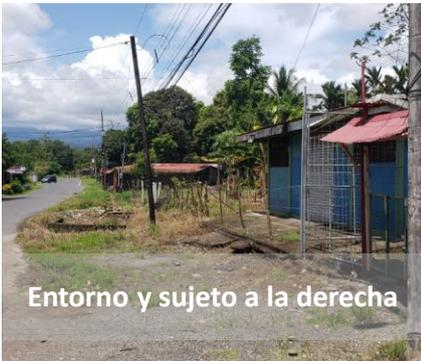
Entorno y sujeto a la derecha

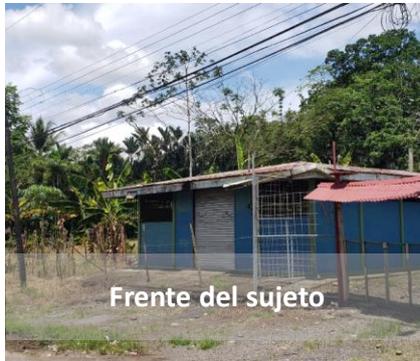
Frente del sujeto

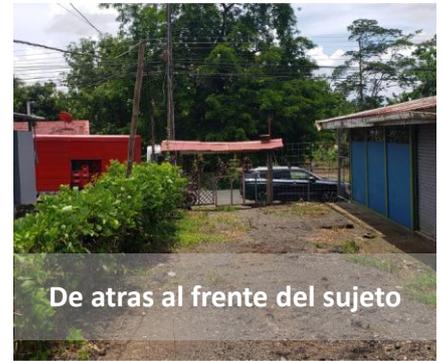
De atrás al frente del sujeto

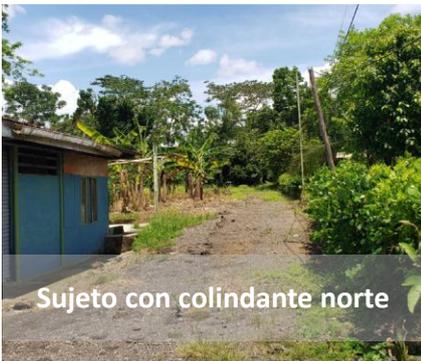
Sujeto con colindante norte

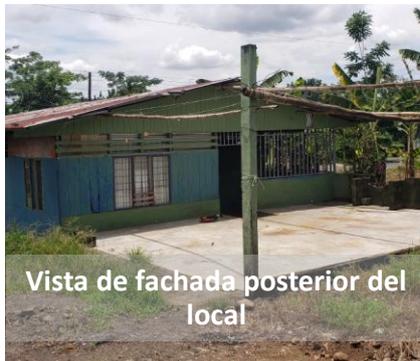
Vista de fachada posterior del local

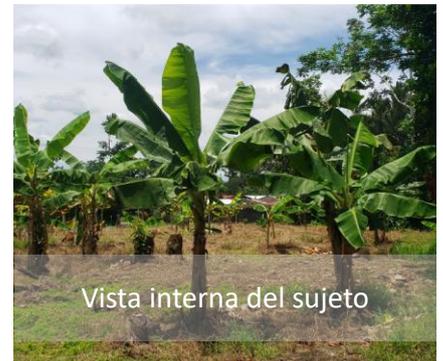
Vista interna del sujeto

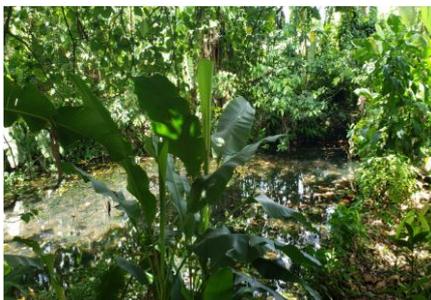
Vista de crique con agua estancada

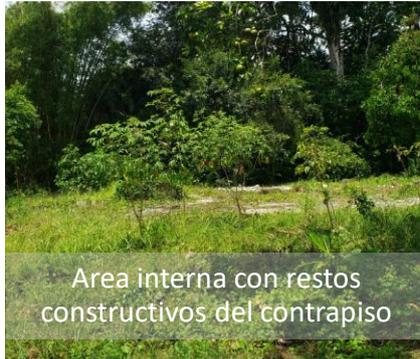
Area interna con restos constructivos del contrapiso

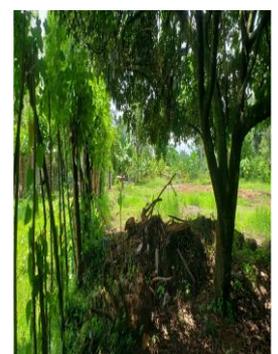
Vista frente con tipo alcantarilla y fondo y colindante

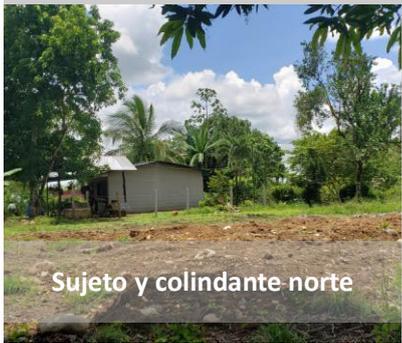
Sujeto y colindante norte

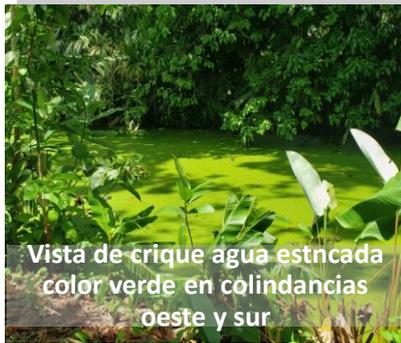
Vista de crique agua estancada color verde en colindancias oeste y sur

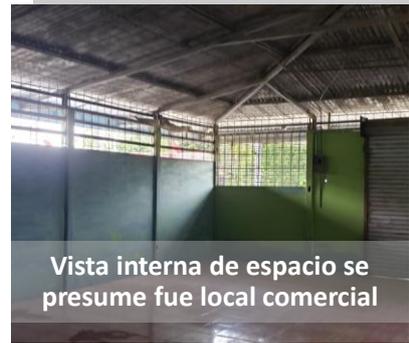
Vista interna de espacio se presume fue local comercial

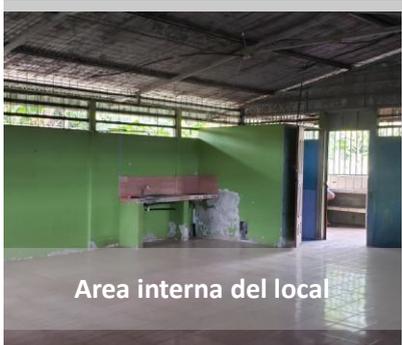
Area interna del local

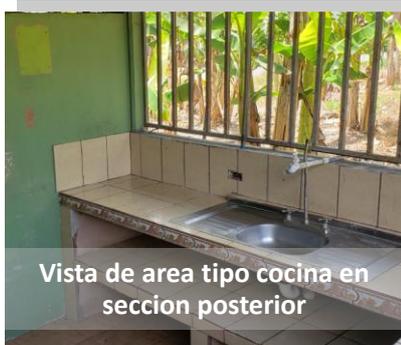
Vista de area tipo cocina en seccion posterior

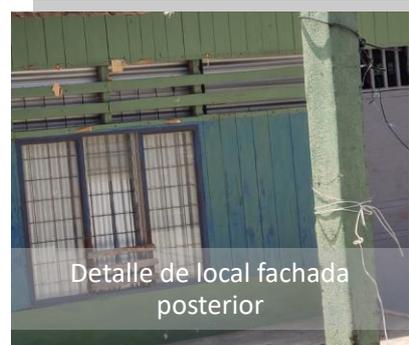
Detalle de local fachada posterior

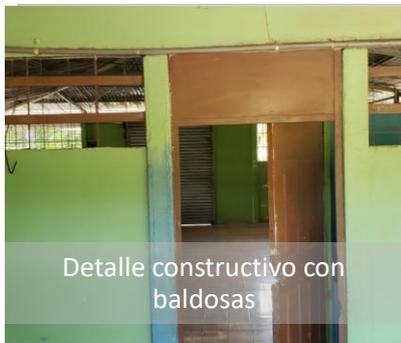
Detalle constructivo con baldosas

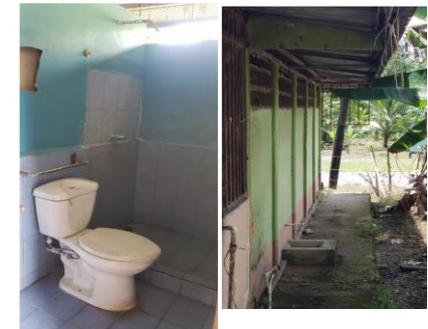
Bano y vista de fachada del local
