AVALÚO DE FINCA URBANA			INFORME DE AVALÚO	
OFICINA	214 - DIRECCIÓN DE BIENES		214-214010039657A0-2026-U	
PROPÓSITO DEL AVALÚO	Bienes adjudicados			
NOMBRE SOLICITANTE (S)				
BANCO	NACIONAL	DE COSTA RICA	Céd. Jurídica 4-000-001021	
NOMBRE PROPIETARIO (S)				
BANCO	NACIONAL	DE COSTA RICA	Céd. Jurídica 4-000-001021	
NOMBRE EXDEUDOR (S)				
CORELLA	GONZALEZ	ELIZABETH	Céd. Identidad 2-0286-1125	100%
UBICACIÓN DEL BIEN				
Provincia:	02 - ALAJUELA			
Cantón:	14 - LOS CHILES			
Distrito:	01 - LOS CHILES			
Localidad:	LOS CHILES			
DIRECCIÓN EXACTA				
Costado Sur del Parque Central de Los Chiles, contiguo a American Outlet				
REGISTRO Y ÁREA DE LA FINCA				
Inscripción de la Finca	Según el Registro y el Plano			
Plano de catastro N°	2-0012483-1975	301,57 m2		
Identificador Predial	214010039657A0	301,57 m2		
Diferencia de medidas	Porcentaje: 0,00%	0,00 m2	Demasía	NO
AVALÚO				
VALOR DEL TERRENO				₡26 230 860,17
VALOR DE LAS CONSTRUCCIONES				₡12 193 600,00

ANEXO FOTOGRÁFICO

214-214010039657A0-2026-U

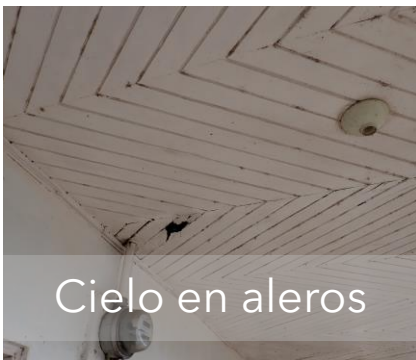
Cielo en aleros

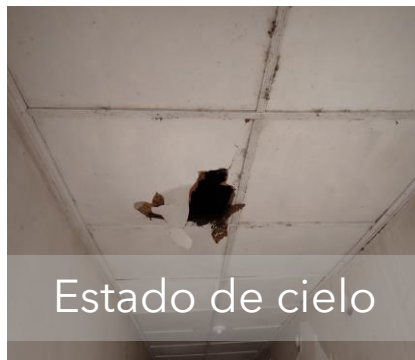
Estado de cielo

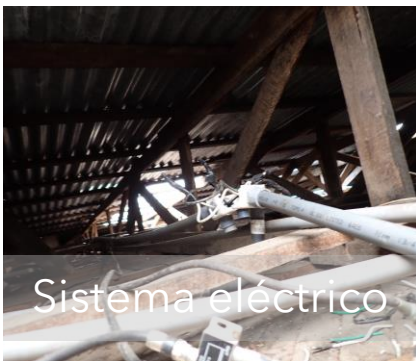
Sistema eléctrico

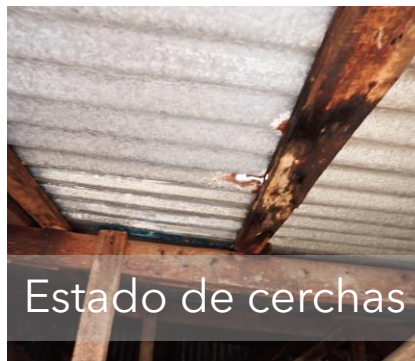
Estruc. Techo cerchas de madera con comején		Estado General: <u>Deficiente</u> <i>*Inspección vía muestra*</i>	
Cubierta HG, parte en muy mal estado		Sistema de evacuación pluvial:	
Cielos madera y similar a durpanel		Canoas y bajantes: <u>Sí Parcial</u> Estado: <u>Malo</u>	
Pisos Lujado, terrazo y cerámica		Otro sistema (indique): <u>No</u>	
Fachada Sencilla			
Aposentos Dos locales comerciales, Hotel, con varios cuartos en mal estado, para demoler		Tanques de Gas:	
		Gas LP: <u> </u> Ubicación: <u> </u>	
		<i>En caso de encontrarse dentro, adjuntar fotografías de la ubicación y estado</i>	
Parqueos 0		Estado Físico y de Mantenimiento General:	
Otros NO		Paredes <u>Deficiente</u> Cielos <u>Malo</u>	
Red de agua caliente NO		Pisos <u>Deficiente</u> Cubierta <u>Deficiente</u>	
Tanque captación de agua			
APRECIACIÓN VISUAL DE DESPLOME			
Fisuras		Apresiasión visual de desplome	
Repellos <u>Leve</u>		Paredes <u>Leve</u> Pisos <u>Leve</u> Cielos <u>Importante</u>

Estado de cerchas

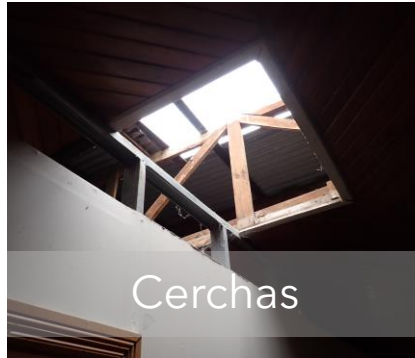
Cerchas

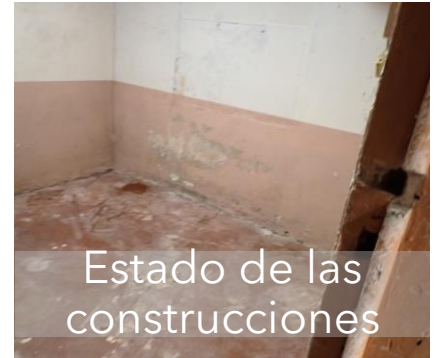
OBSERVACIONES								
La propiedad no se tiene certeza de los limites exactos, se debe de hacer un replanteamiento, demarcación y certificación por topografía, sobre todo por el ancho en el frente, y la referencia a esquina, en cuanto a las construcciones se encuentran en mal estado, se deben de demoler o hacer una inversión muy importante, porque tienen todo lo de madera afectado por comején, se tiene baños vandalizados y parte sin las piezas, y es una construcción muy vieja, que parece que en algún momento se remodelo, tiene la instalación eléctrica parcialmente entubada.

Estado de las construcciones

Pisos <u>Leve</u>			
OBRAS COMPLEMENTARIAS			
Estado de la edificación:		Avance:	
PROYECTOS DE CONSTRUCCIÓN			
DESCRIPCIÓN			
Etapas	% avance acum.	% de giro	Detalle de avance esperado
1			
2			
3			
4			
5			
6			
7			
			Se recomienda un primer giro: 0,0%
			Equivalente al: 0,0%
			Del monto destinado a construcción
			<i>Los rubros de avance propuestos sirven como referencia para revisar el progreso del proyecto, pero el constructor puede sustituirlos por otras obras de valor equivalente, siempre respetando el orden lógico de construcción.</i>
OBSERVACIONES			
Se tiene al frente dos locales comerciales y una entrada para hotel en la parte de atrás, los locales comerciales se pueden remodelar, pero hay que invertir mucho y el hotel esta para demolerlo invertir casi el 100%.

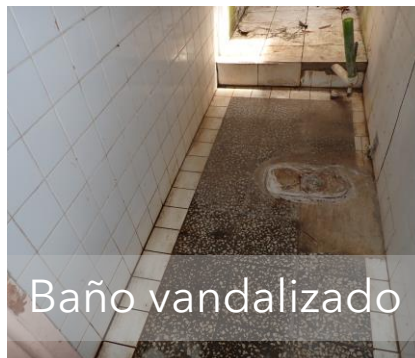
Baño vandalizado

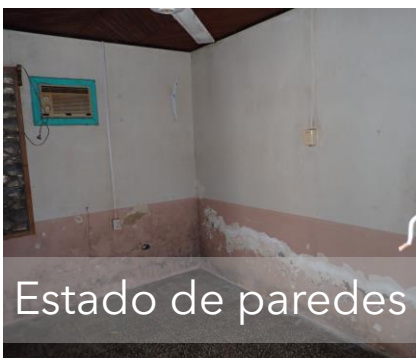
Estado de paredes

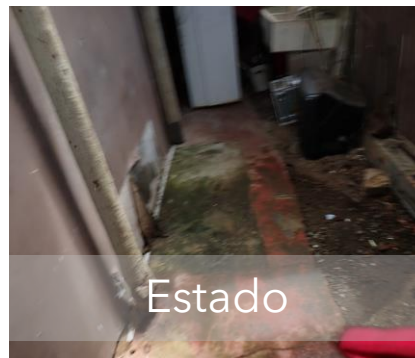
Estado

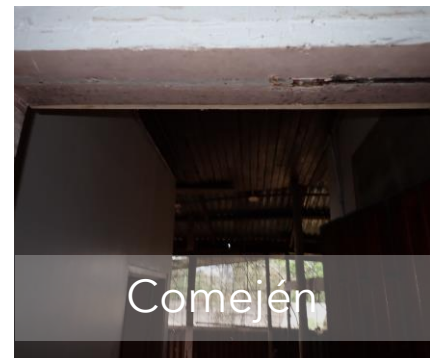
Comején

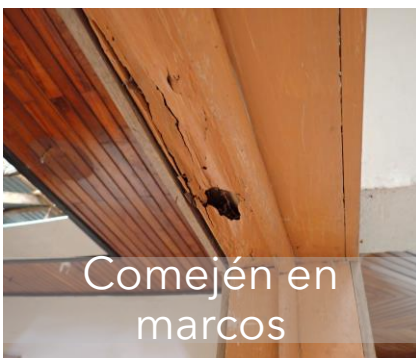
Comején en marcos

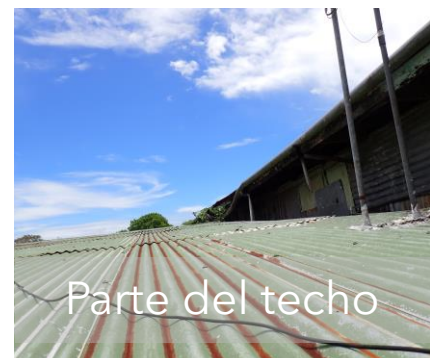
Parte del techo

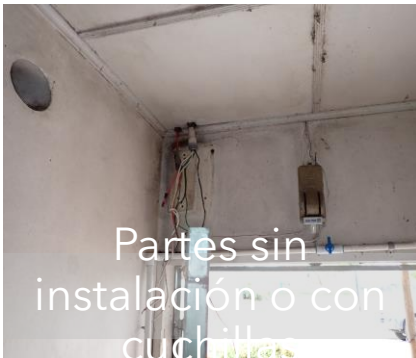
Partes sin instalación o con cuchillas

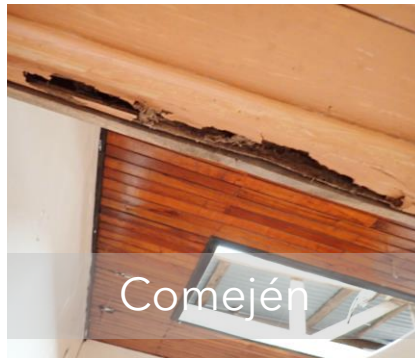
Comején

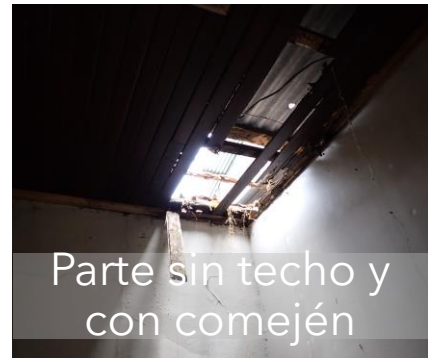
Parte sin techo y con comején

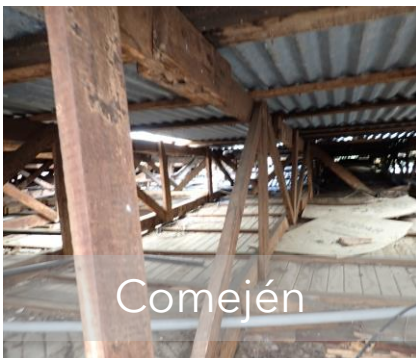
Comején

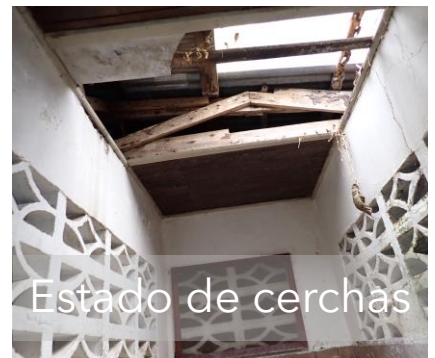
Estado de cerchas
