Dirección del Bien: CORONADO, 2KM SURESTE DEL CRUCE DE CORONADO. RESIDENCIAL LOS DELFINES / PLUS CODE: 29PW+W3R, P 6-PUN 1-Puerto Cortés 5-Osa

Fecha de Inspección: 04/11/2024

Tipo de Profesional: Ing. Civil

**Informe de Avalúo No.: 214-60501017537200-2024-R**

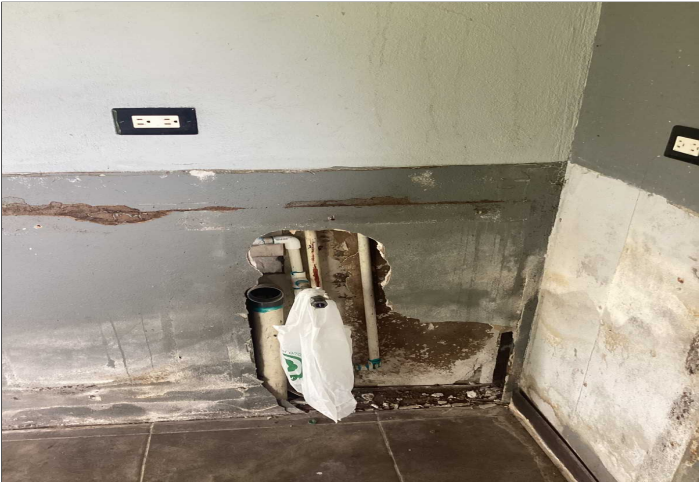
Foto 1

Descripción: MUEBLE DE COCINA DESPRENDIDO GENERANDO UN DAÑO A LA PARED

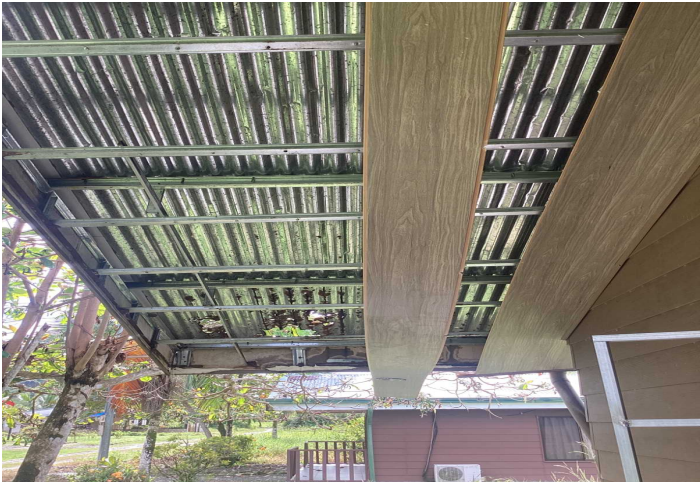
Foto 6

En intermedias condiciones, cielo de tabilla PVC desprendido en alero frontal y cubierta oxidada.

Descripción: CIELO RASO DE ALERO FRONTAL DAÑADO Y CUBIERTA DAÑADA POR OXIDACIÓN

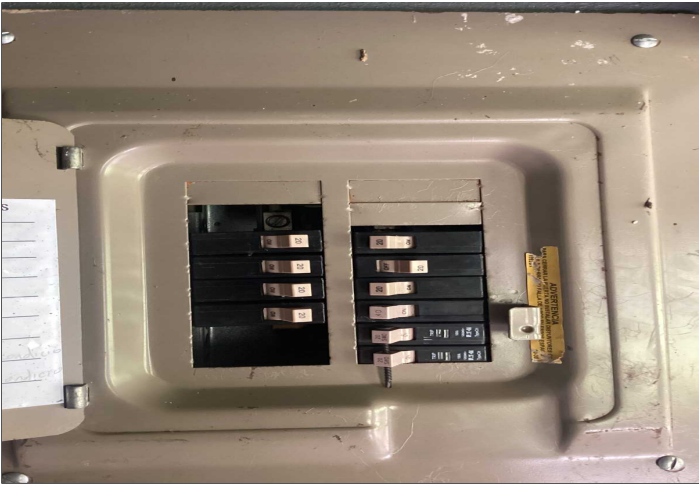
Foto 7

SISTEMA ELÉCTRICO: ☒ Si Entubado ☐ No Entubado 75% - 99% Revisar instalación eléct

Descripción: CENTRO DE CARGA

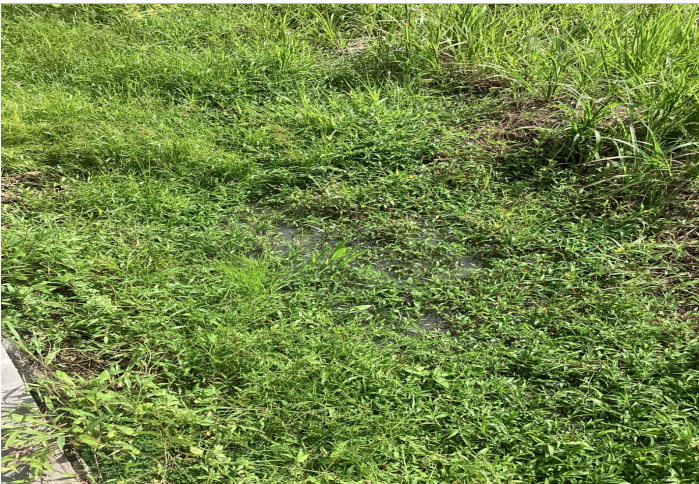
Foto 12

Descripción: NIVEL FREÁTICO ALTO EN EL LOTE Y EN GENERAL EN TODA LA URBANIZACIÓN

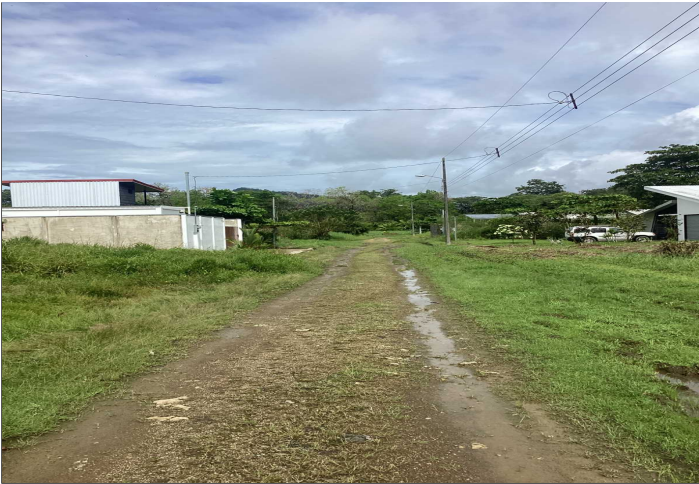
Foto 13

Descripción: CALLE DE LA URBANIZACIÓN MAL ESTADO

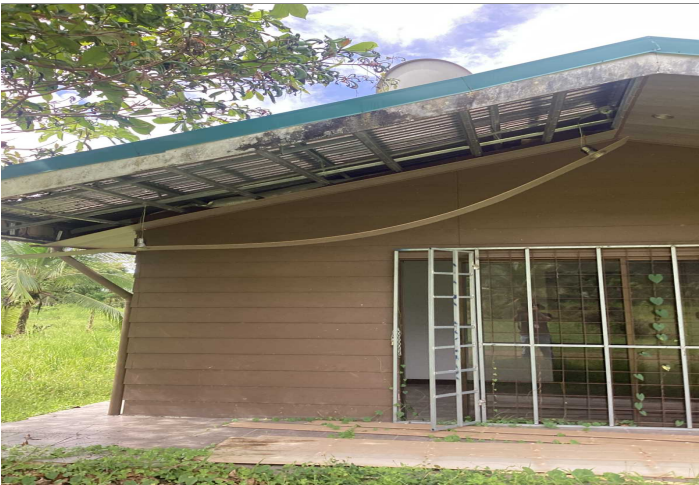
Foto 17

Techo en intermedias condiciones, un sector de la cubierta de techos en el alero está oxidada y tiene agujeros de gran tamaño

Descripción: ALERO Y CUBIERTA EN MAL ESTADO

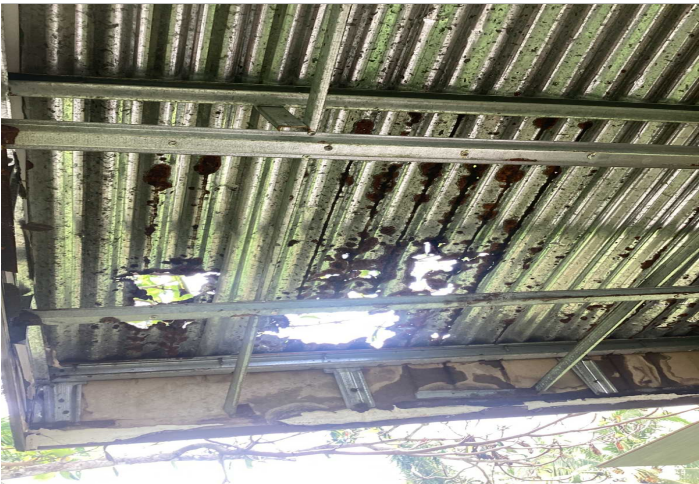
Foto 18

Descripción: CUBIERTA DE ALERO EN MAL ESTADO
