Institución: Banco Nacional de Costa Rica

Dirección del Bien: URBANIZACIÓN LAS CATALINAS, CASA Nº 29-BB  
3-CAR 1-TEJAR 8-EL GUARCO

**Informe de Avalúo No.: 214-30801018895900-2024-U**

FORMATO DE AVALÚO URBANO Y RURAL

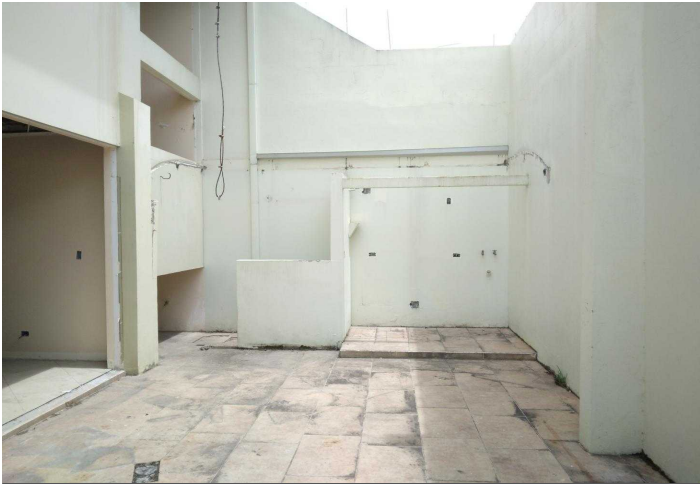
Foto 10

Descripción: Plancha posterior (Área de pilas vandalizada)

- Sin embargo, desde la perspectiva técnica a la vivienda se le deberá corregir lo siguiente:
1. Se corrija los daños del sistema eléctrico.
  2. Se instalen los tomacorrientes, apagadores y luminarias.

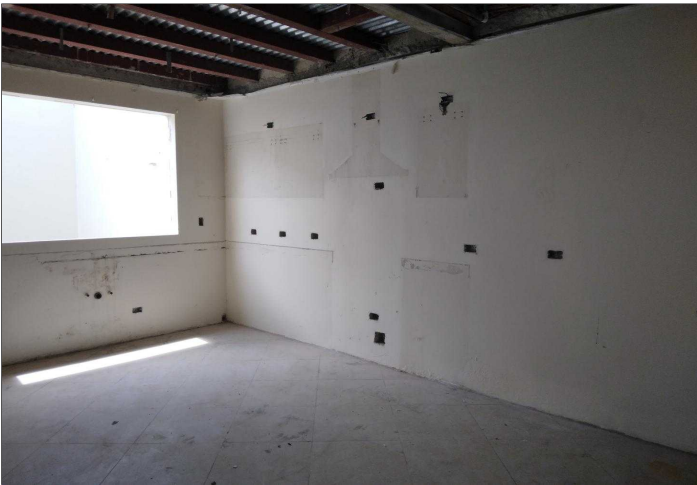
Foto 8

Descripción: Cocina vandalizada

3. Se instale el mueble de cocina y de baños con su respectiva grifería.
  4. Se instalen las piezas sanitarias.
  5. Se instalen las secciones de piso removidas.

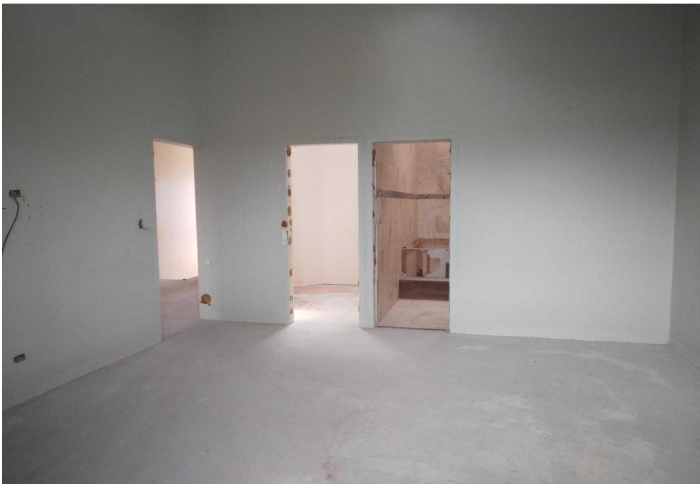
Foto 12

Descripción: Dormitorio principal / Remoción de puertas internas

6. Se instalen los marcos, puertas y ventanas que fueron removidas.
  7. Se reparen las secciones de los cielos dañadas.
  8. Se corrijan las secciones de láminas de zinc removidas.

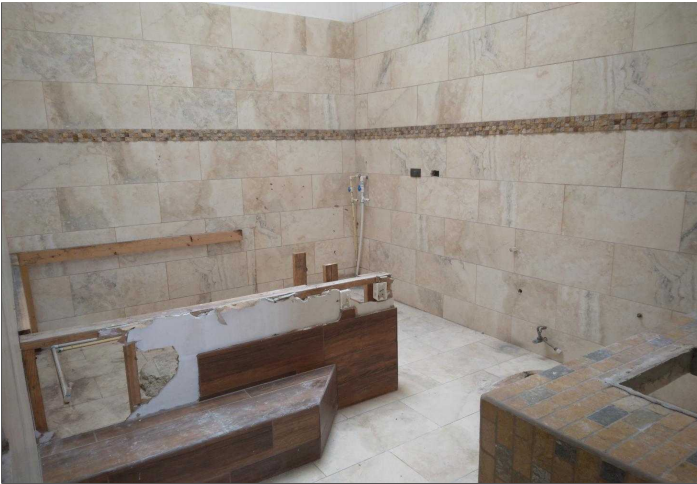
Foto 13

Descripción: Baño principal vandalizado

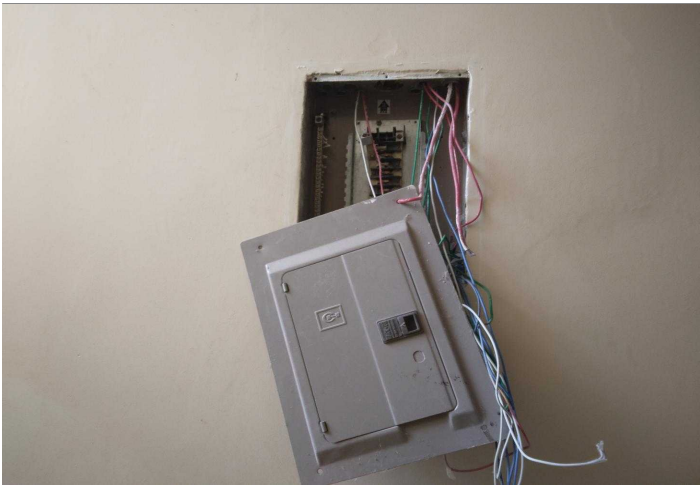
Foto 17

Descripción: Caja de breaker con daños

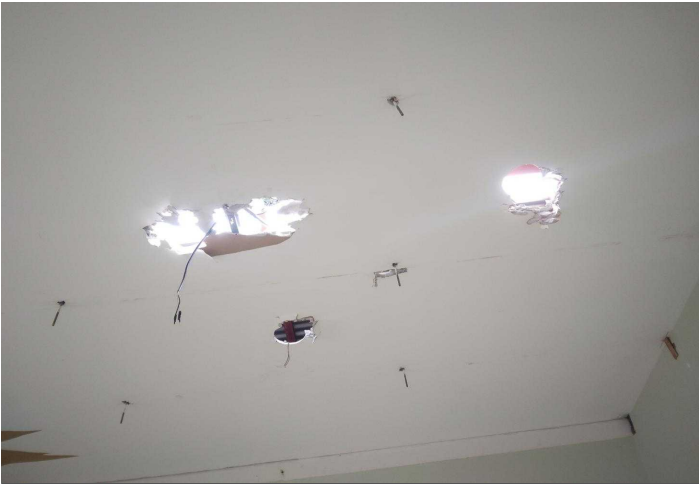
Foto 22

Al momento de la visita se observó la remoción de algunas láminas de techo.

Descripción: Daños en cielos, remoción de luminarias, sistema eléctrico y lámina de zinc

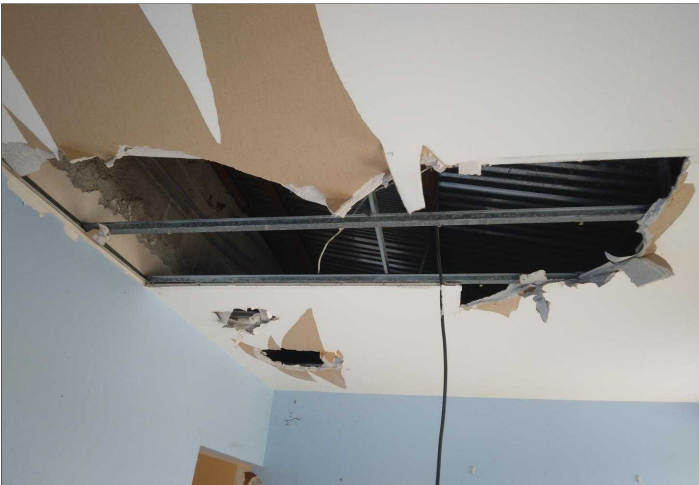
Foto 20

Descripción: Daños en cielos

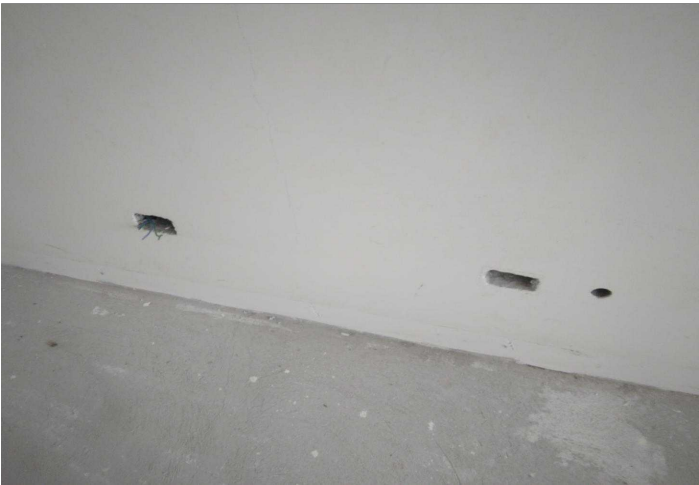
Foto 23

Descripción: Remoción de apagadores

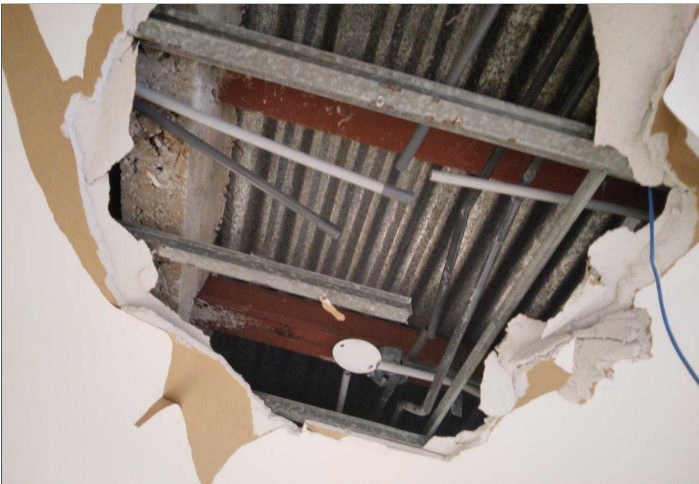
Foto 21

Descripción: Daños en cielos y sistema eléctrico

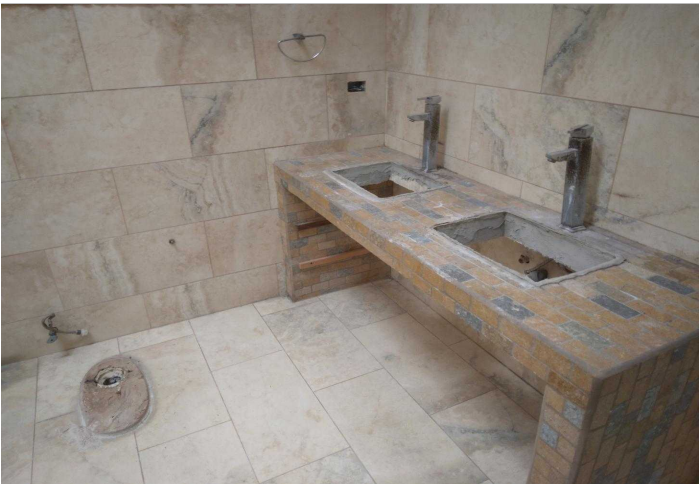
Foto 24

Descripción: Remoción de piezas sanitarias

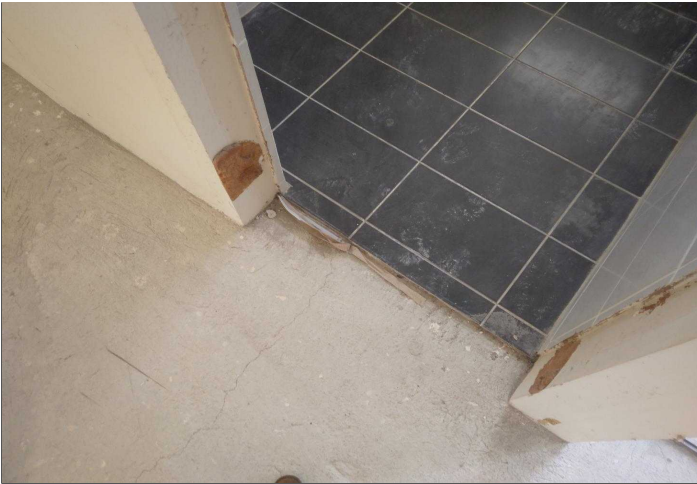
Foto 25

Descripción: Remoción de piso

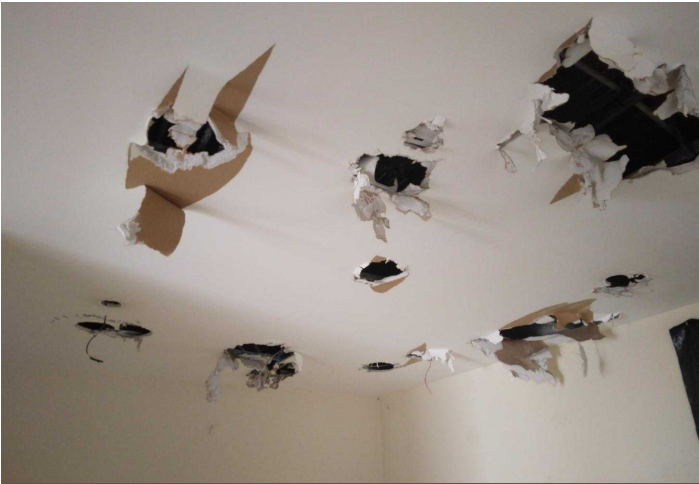
Foto 28

Descripción: Daños en cielos

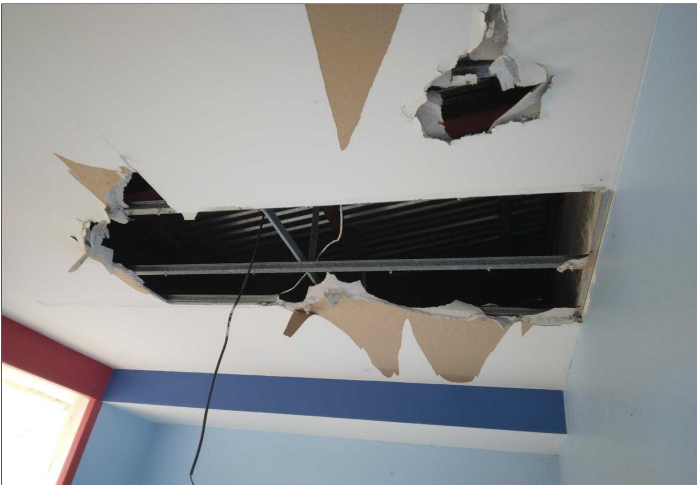
Foto 26

Descripción: Daños en cielos

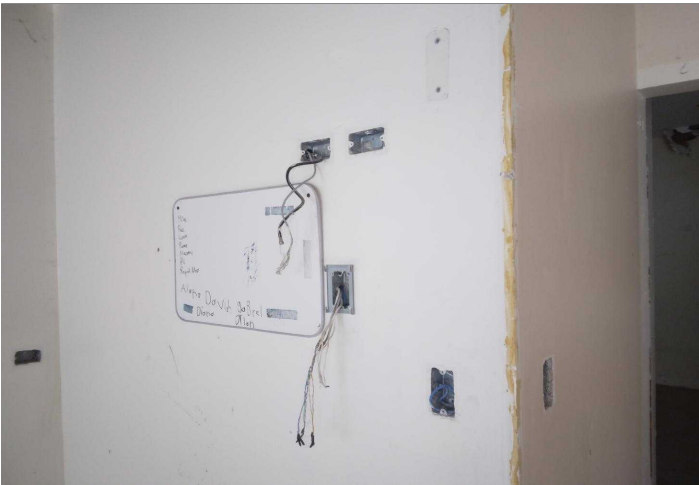
Foto 29

Descripción: Remoción de tomacorrientes y apagadores

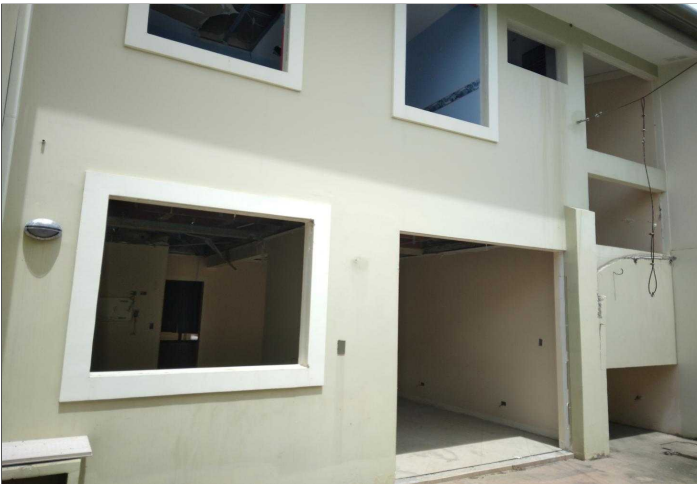
Foto 27

Descripción: Remoción de marcos, puerta y ventanas posteriores

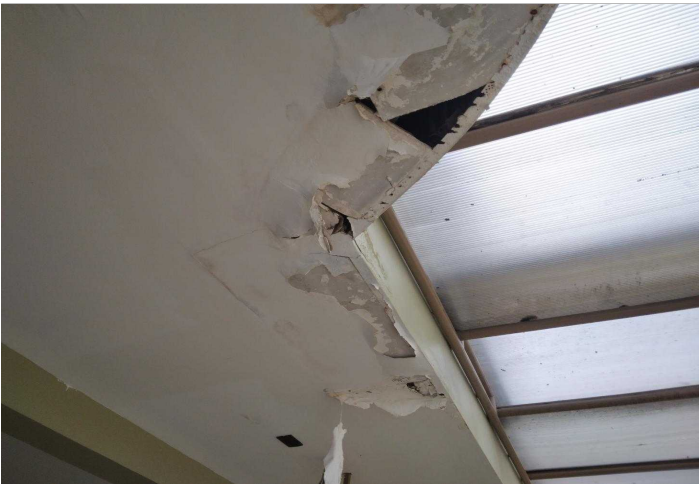
Foto 30

Descripción: Filtraciones de humedad en cielos
