Fecha: 29/10/2024

Dirección del Bien: FRENTE A LA ENTRADA DE CASA PARRA ADVENTURES
1-SJO 1-Santa María 17-Dota

FORMATO DE AVALÚO URBANO Y RURAL

Informe de Avalúo No.: 214-11701048483200-2024-U

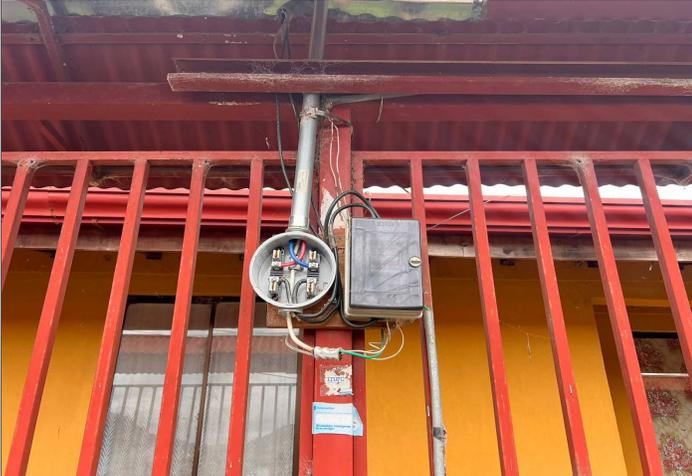
Foto 2

COMENTARIOS: Terreno de forma irregular con una vivienda de un nivel, la cual se encuentra en desuso. Se observó cordón de caño frente al inmuebles, así como alumbrado público. La vivienda no cuenta con medidor eléctrico, solamente se observó la acometida. el punto de amarre no coincide con la medida indicada en el plano de catastro y los linderos no se ajustan a la realidad del terreno, por lo tanto se debe realizar un estudio topográfico y de ser necesario realizar un plano nuevo.

Descripción: medidor eléctrico

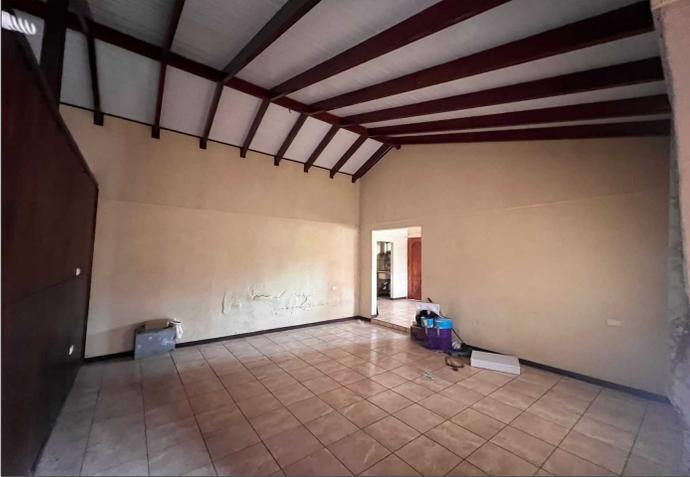
Foto 7

Descripción: vista interna de la vivienda - se puede observar repellos dependidos

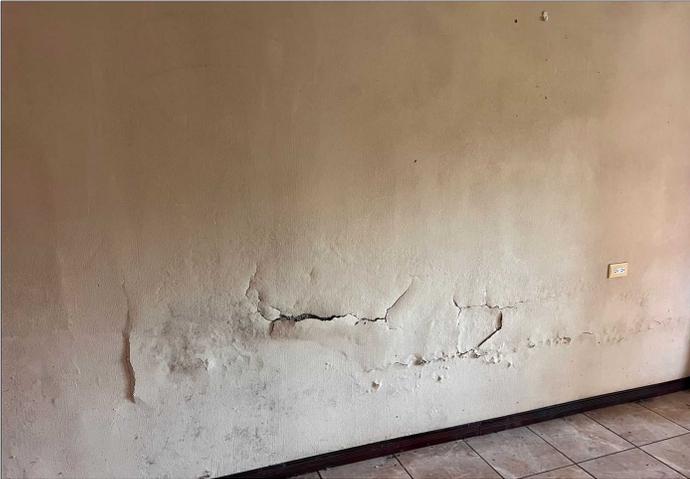
Foto 8

Se observó humedad en diferentes paredes de la vivienda, lo cual ha ocasionado el deterioro de repellos y pintura. Requiere mantenimiento general.

Descripción: humedad - repellos desprendidos por la humedad

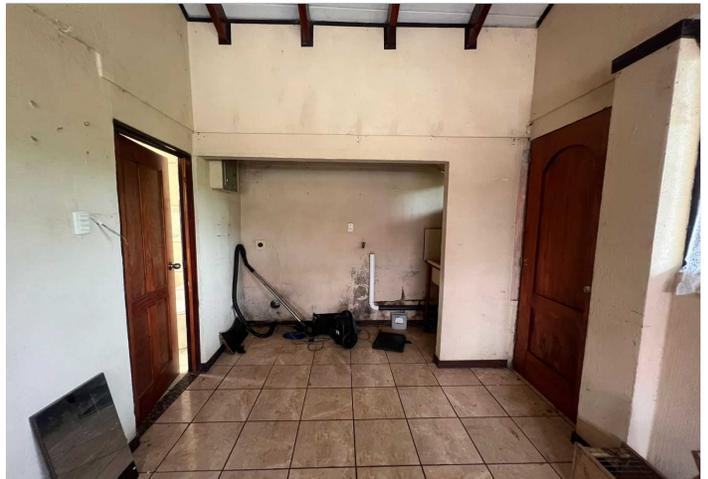
Foto 12

Descripción: cuarto de pilas: humedad en las paredes

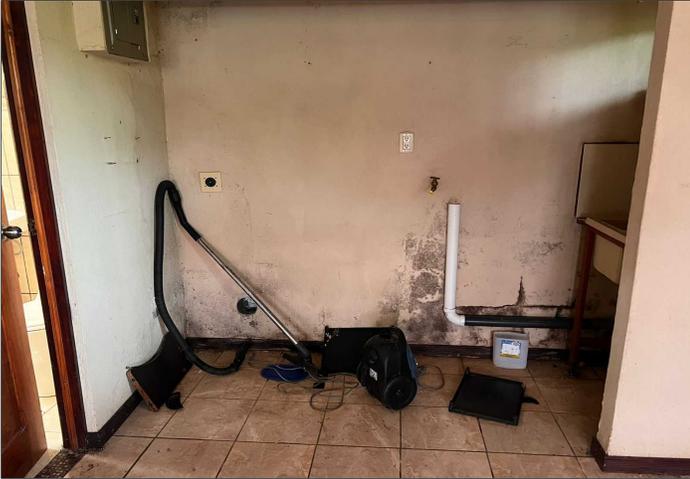
Foto 13

Descripción: humedad en cuarto de pilas

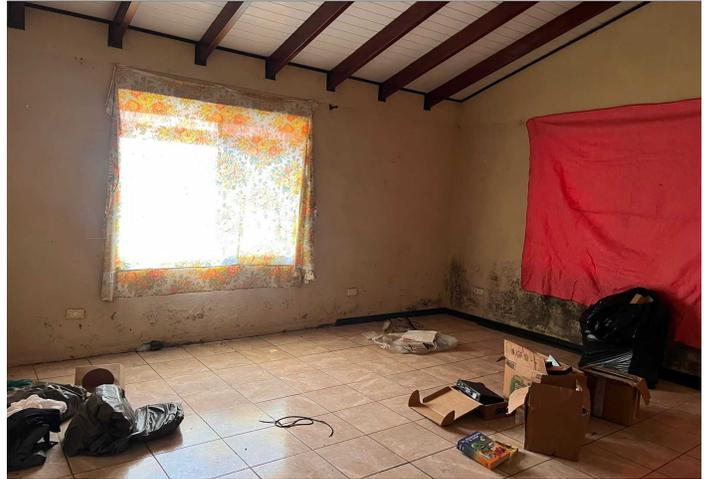
Foto 17

Descripción: dormitorio : humedad en paredes, daños en repellos

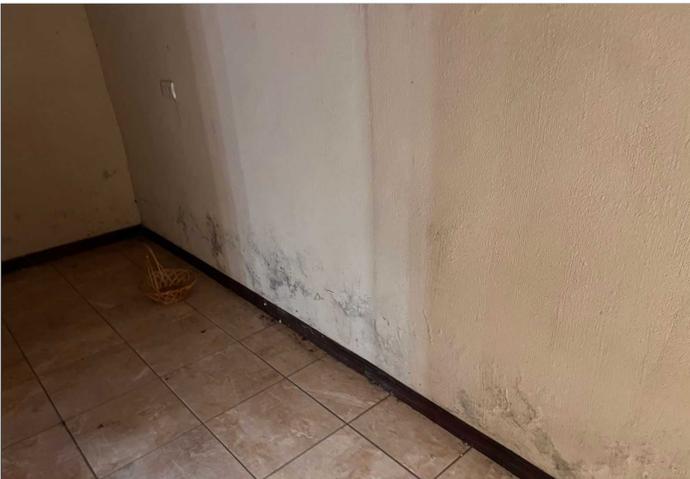
Foto 15

Descripción: humedad en las paredes

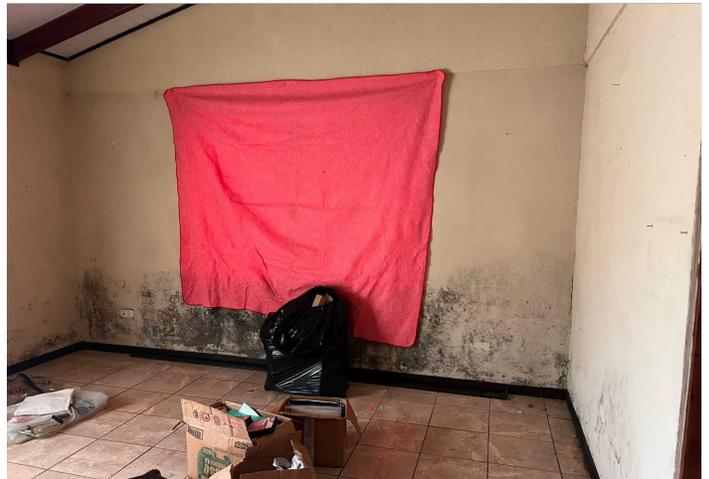
Foto 18

Descripción: dormitorio : humedad en paredes, daños en repellos

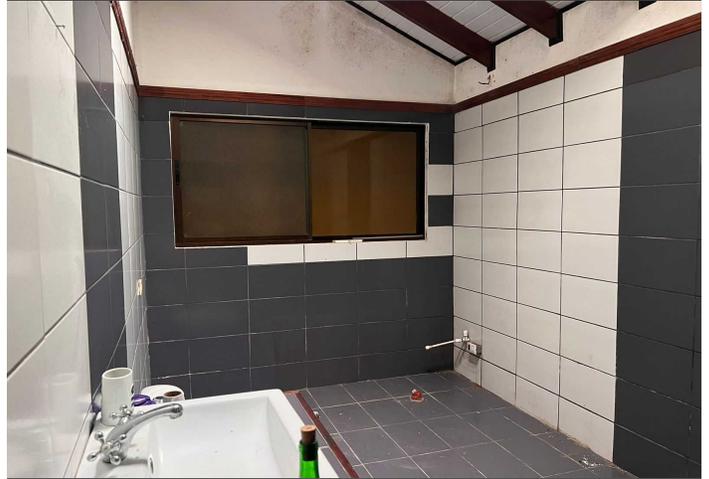
Foto 22

Descripción: baño (en avalúo anterior existía una tina, la cual fue removida)

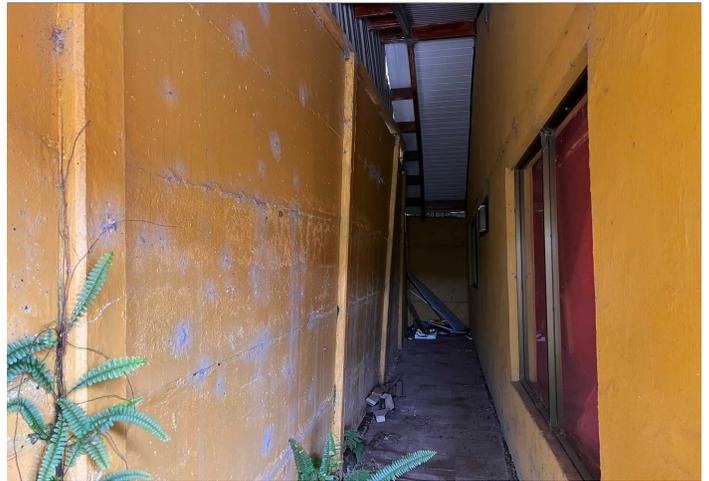
Foto 23

Descripción: fachada lateral - tapia con problema estructural

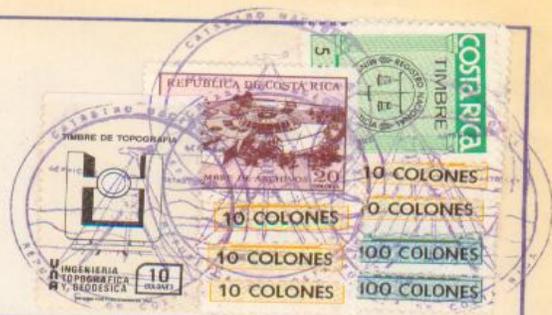
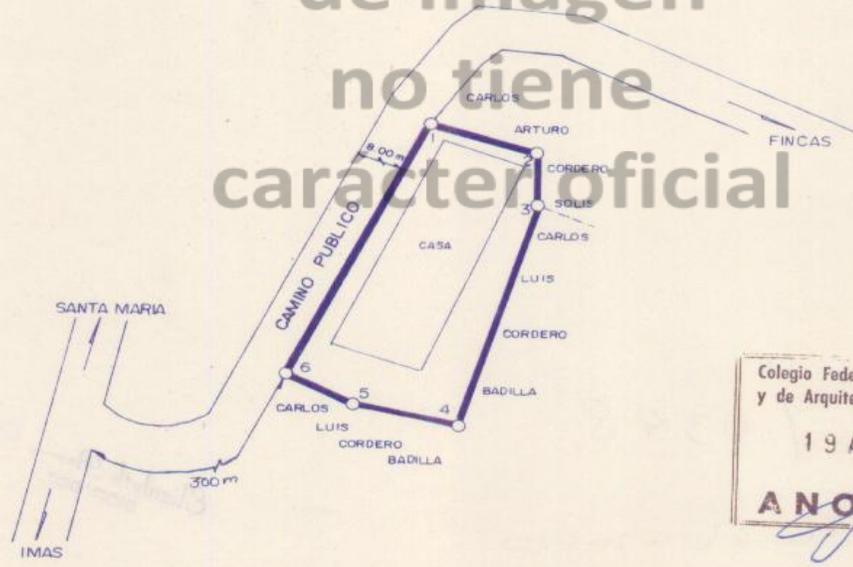
Plano Catastro

El punto de amarre no coincide con la medida indicada en el plano de catastro y los linderos no se ajustan a la realidad del terreno, por lo tanto se debe realizar un estudio topográfico y de ser necesario realizar un plano nuevo.
