| AVALÚO DE FINCA URBANA | | | | INFORME DE AVALÚO | |
| OFICINA | | 214 - DIRECCION DE BIENES | | 214-12003054318200-2026-U | |
| De la escuela de San Luis de Llano Bonito, 150m Norte. Propiedad con vivienda de dos niveles a mano izquierda. | | | | | |

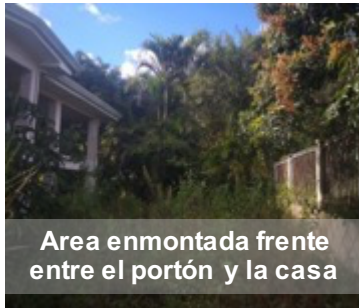
Area enmontada frente entre el portón y la casa

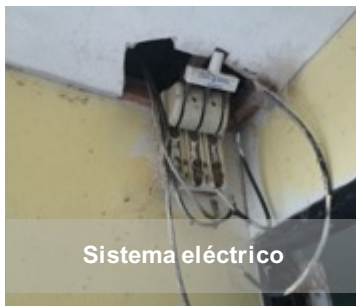
| Estruc. Techo | Cerchas de perfiles Rt. | Estado General: | Malo      *Inspección vía muestra* |

Casa de habitación sin uso, en mal estado general, principalmente en relación al sistema eléctrico, cielos, paredes livianas, loza sanitaria, cubierta, canoas y bajantes.

Sistema eléctrico

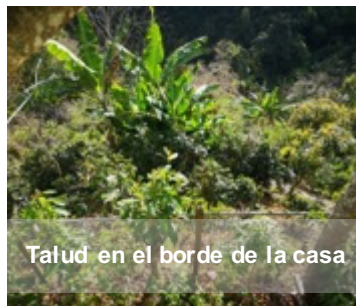
| AVALÚO DE FINCA URBANA | | | | INFORME DE AVALÚO | |
|---|---|---|---|---|---|
| | En el costado Suroeste de donde se desplanta la casa, empieza un talud descendente pronunciado en esa dirección. Se recomienda revisar con un especialista, la estabilidad de la construcción ante posibles deslizamientos, ya que la zona es de naturaleza quebrada. | | | | |

| DESCRIPCIÓN DE LA FINCA Y DE SU ENTORNO | | | | 214-12003054318200-2026-U | | | |
|---|---|---|---|---|---|---|--|
| <i>Nota: el terreno valorado es plano desde el frente hasta el final de las construcciones, sin embargo al llegar a ese punto, se observa una pendiente pronunciada descendente en dirección Suroeste. El riesgo de deslizamiento es bajo, pero sí existe para toda la zona.</i> | | | | | | | |

Talud en el borde de la casa

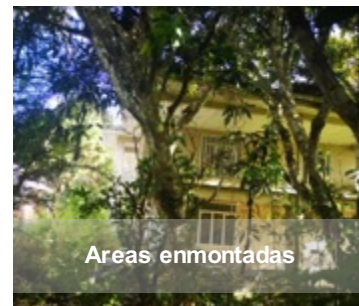
Áreas enmontadas

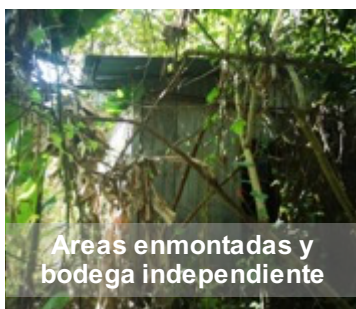
Áreas enmontadas y bodega independiente

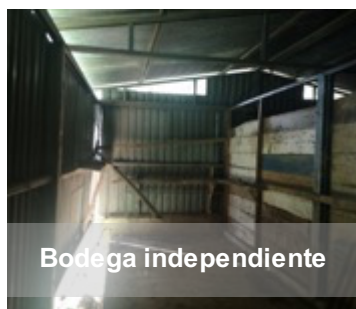
Bodega independiente

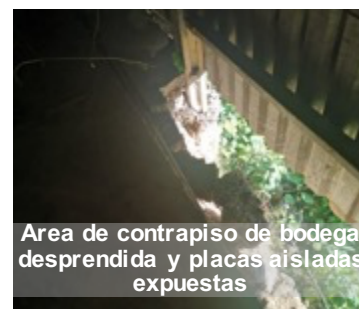
De forma independiente a la casa se encuentra una bodega que en su esquina Noroeste, se le desprendió parte del contrapiso y muestra dos de las placas de sus columnas expuestas, es decir: una parte del talud que colinda con la propiedad valorada ya afectó a ésta bodega. Se recomienda su demolición.

Área de contrapiso de bodega desprendida y placas aisladas expuestas

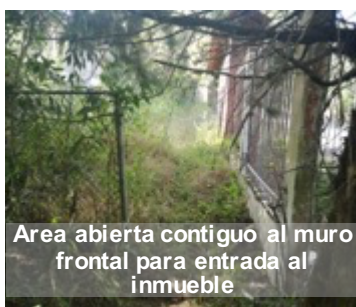
Área abierta contiguo al muro frontal para entrada al inmueble

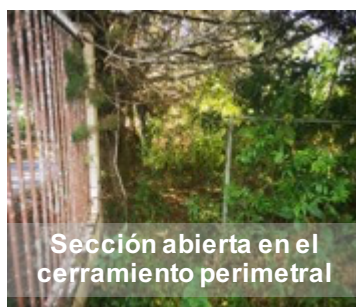
| AVALÚO DE FINCA URBANA | | | | INFORME DE AVALÚO | |
|---|---|---|---|---|---|
| | Al momento de la inspección se observó que la vivienda está cerrada con cadena y candado en el portón principal, sin embargo se puede acceder libremente adentro del lote por la parte contigua al muro frontal (a la izquierda, donde termina el muro-verjas). Se recomienda cerrar en su totalidad los linderos del bien. | | | | |

Sección abierta en el cerramiento perimetral
