| AVALÚO DE FINCA URBANA | | | | INFORME DE AVALÚO | |
| OFICINA | | 214 - DIRECCIÓN DE BIENES | | 214-20105029503800-2025-U | |
| PROPÓSITO DEL AVALÚO AVALÚO VIVIENDA-BIENES ADJUDICADOS | | | | | |
| URBANIZACION LA PRADERA CASA 70- DE LA IGLESIA CATOLICA, 75 SUR Y 50 AL OESTE, MARGEN DERECHA, PLUS CODE: XP6H+7M2 Guácima, Provincia de Alajuela; Coordenadas: Punto #1 tomado en sitio, punto #2 tomado Certificado Catastral. | | | | | |

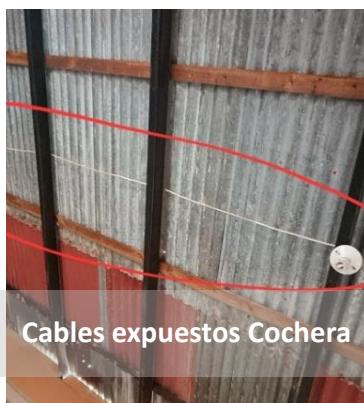
Cables expuestos Cochera

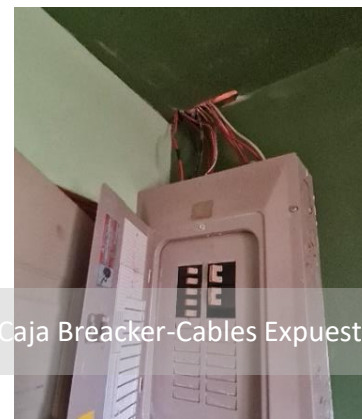
Caja Breacker-Cables Expuestos

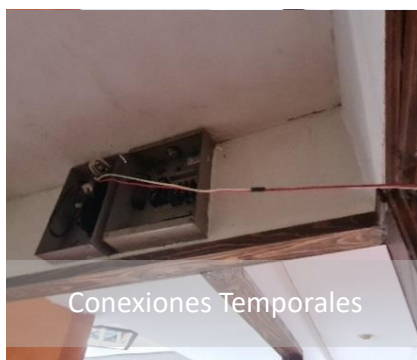
Conexiones Temporales
