| AVALÚO DE FINCA URBANA | | | | INFORME DE AVALÚO | |
| OFICINA | | 214 - DIRECCIÓN DE BIENES | | 214-21308020742900-2025-U | |
| PROPÓSITO DEL AVALÚO | | Administración de bien temporal | | | |
| De la esquina NO de la escuela de Canalete, 115 m N, a mano izquierda. Plus code : RXQ5+7H7 Upala, Provincia de Alajuela | | | | | |

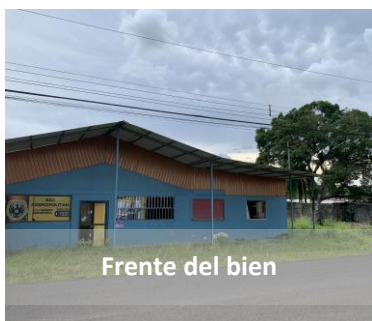
Frente del bien

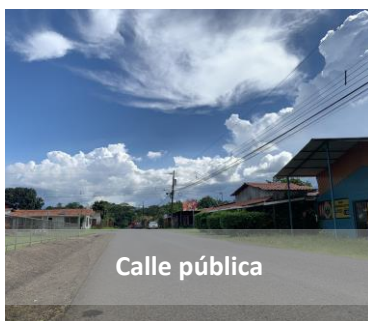
Calle pública

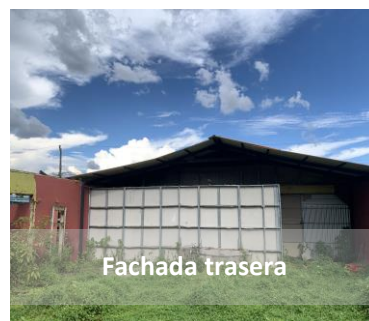
Fachada trasera

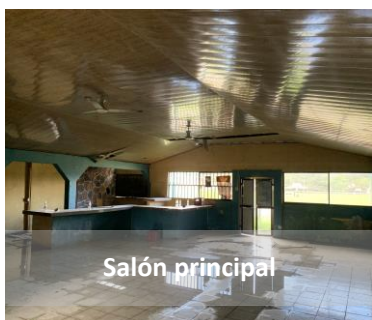
Salón principal

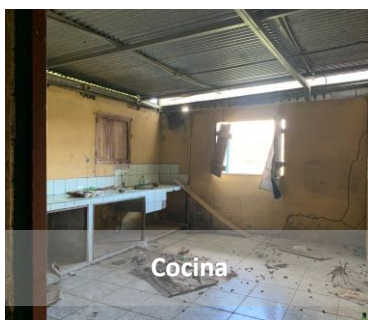
Cocina

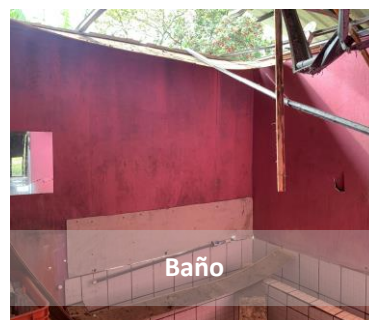
| DESCRIPCIÓN DE LAS CONSTRUCCIONES | | | | 214-21308020742900-2025-U | | | |
|---|--|---|--|---|--|---|--|
| Baños | | Uno disfuncional, destruido por vandalismo | | Interruptor | | | |

Baño

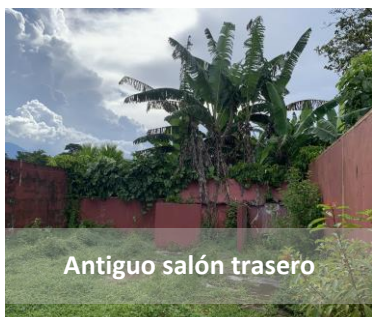
| AVALÚO DE LAS CONSTRUCCIONES | | | | | | | | | 214-21308020742900-2025-U | | |
|---|---|---|---|---|---|---|---|---|---|---|---|
| Salón trasero y baño | 175.00 | 190,000 | 33,250,000 | 45 | 29 | DM | 0.4701 | 0.0000 | - | - | 0 |

Antiguo salón trasero

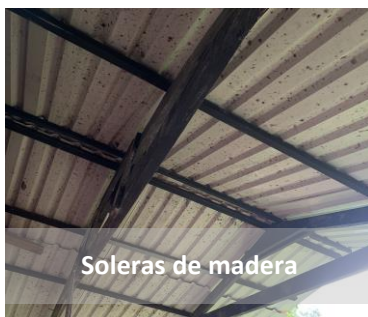
Soleras de madera

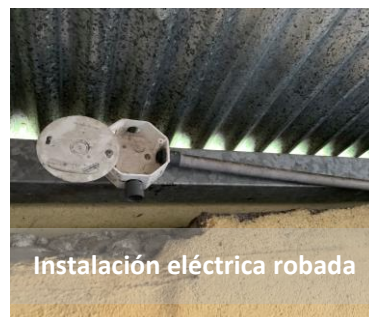
| DESCRIPCIÓN DE LAS CONSTRUCCIONES | | | | 214-21308020742900-2025-U | | | |
|---|--|---|--|---|--|---|--|
| <p>El local está vandalizado. Hay una ventana frontal quebrada y una puerta trasera desmontada. Hay goteras por donde entra el agua de lluvia e inunda todo el interior del local, contribuyendo al deterioro acelerado de las estructuras primarias de la construcción. Hay mucha basura, como rastro de que ingresan los antisociales aprovechando el abandono del inmueble. El baño está destruido y lleno de heces fecales. El salón trasero ya no existe, sólo quedan el piso y las paredes en alto nivel de deterioro. Algunas láminas del cielo se han zafado. Las cerchas son de madera, se mojan por las goteras y se presume que podrían estar sufriendo deterioro acelerado. La instalación eléctrica fue robada casi en su totalidad, al igual que la mayoría de elementos secundarios.</p> | | | | | | | |

Instalación eléctrica robada

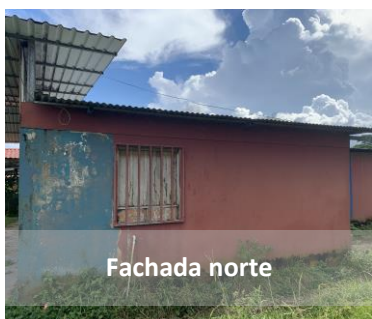
Fachada norte

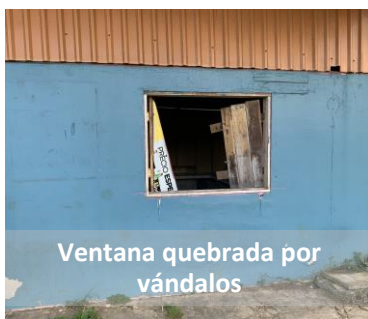
Ventana quebrada por  
vándalos
