Institución: Banco Nacional de Costa Rica

Número de Avalúo: 5163420

FORMATO DE AVALÚO URBANO Y RURAL

Informe de Avalúo No.: 214-60501004563300-2024-U

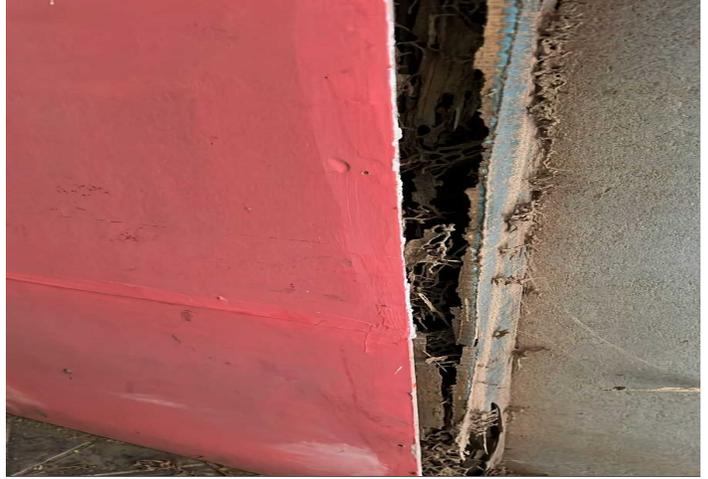
Foto 10

Descripción: MARCO DE MADERA DE PAREDES DE LA VIVIENDA, TOTALMENTE AFECTADO POR EL

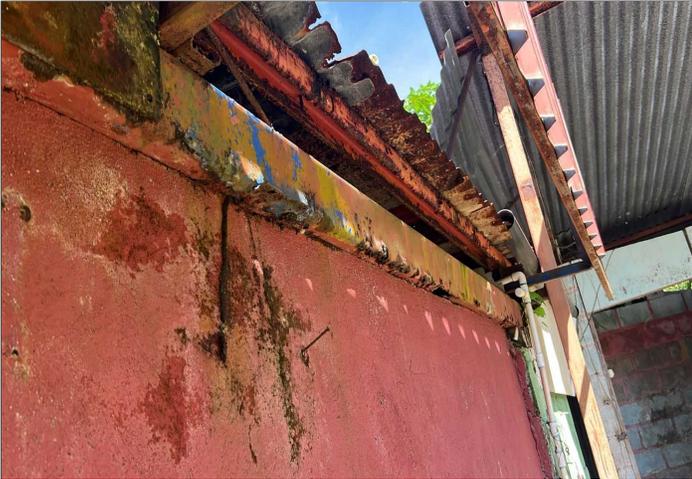
Foto 8

Descripción: VISTA EXTERNA DE LA VIVIENDA, AFECTACION EN VIGA SOLERA, ESTRUCTURA DE TEC

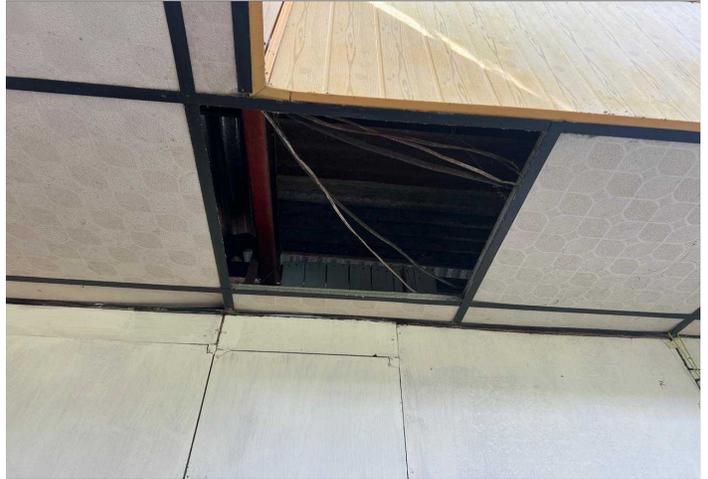
Foto 11

Descripción: DESPRENDIMIENTO DE CIELO Y CABLERIA EXPUESTA VIVIENDA

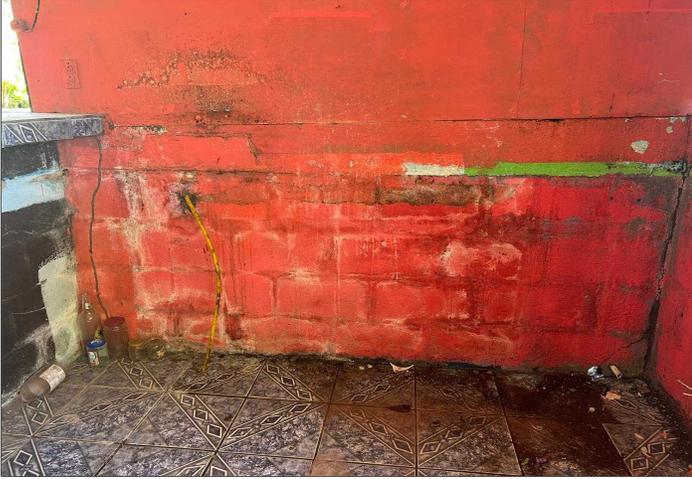
Foto 13

Descripción: MAL ESTADO DE LAS PAREDES, ZÓCALO DE BLOCK/LIVIANO DE LA VIVIENDA

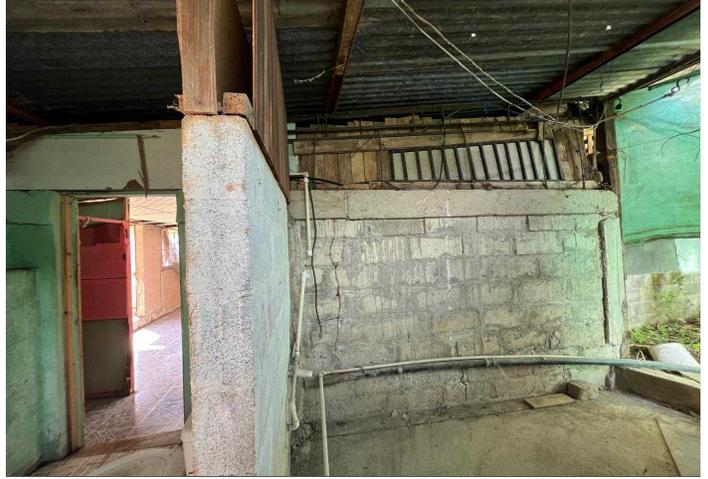
Foto 16

Descripción: VISTA DEL MAL ESTADO DE LA VIVIENDA

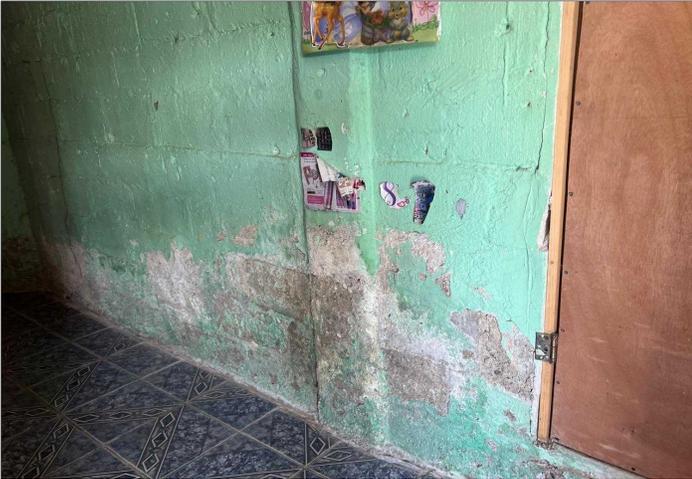
Foto 14

Descripción: MAL ESTADO DE LAS PAREDES INTERNAS EN MAMPOSTERIA DE LA VIVIENDA, REPELL

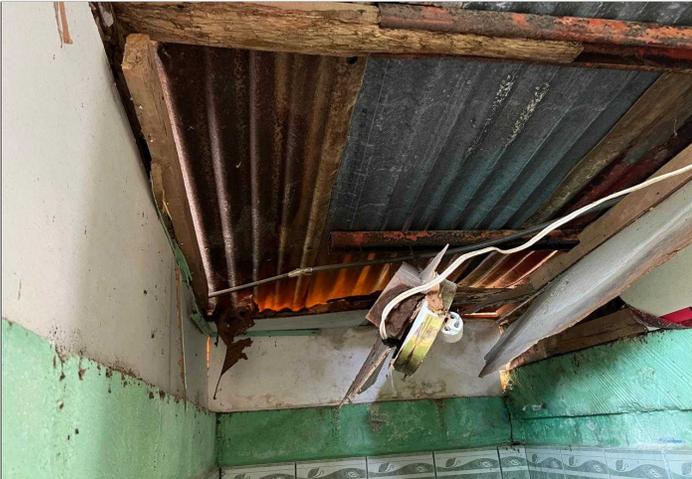
Foto 15

Descripción: ESTRUCTURA DE TECHO DE BAÑO, EMPATADA ENTRE METAL Y MADERA, DE LA VIVIE

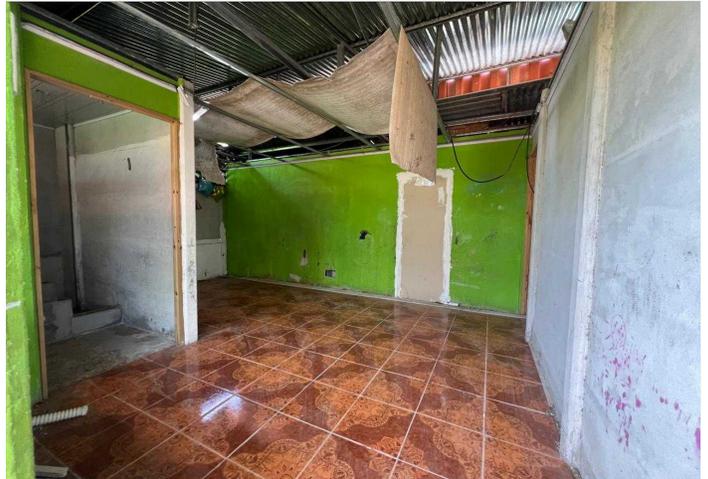
Foto 18

Descripción: VISTA INTERNA DEL APARTAMENTO, SUSTRACCIÓN DE FREGADERO, LAVAMANOS, AC

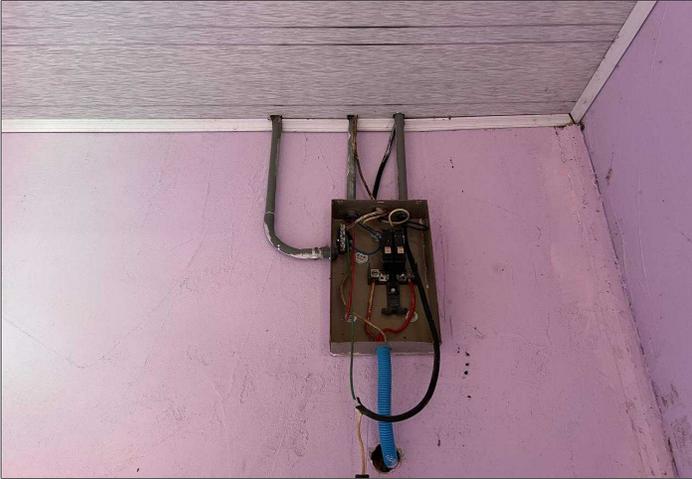
Foto 19

Descripción: CAJA DE BREAKER APARTAMENTO
