**17 de octubre de 2025**  
**DPSC-IV-2025-3793**

**Asunto:** Verificación de linderos y construcciones existentes en finca 3-152193, con base en levantamiento topográfico de precisión.

**Propósito:** Evaluar la correspondencia entre los límites físicos del terreno y el plano catastrado, así como identificar construcciones fuera de los linderos registrados.

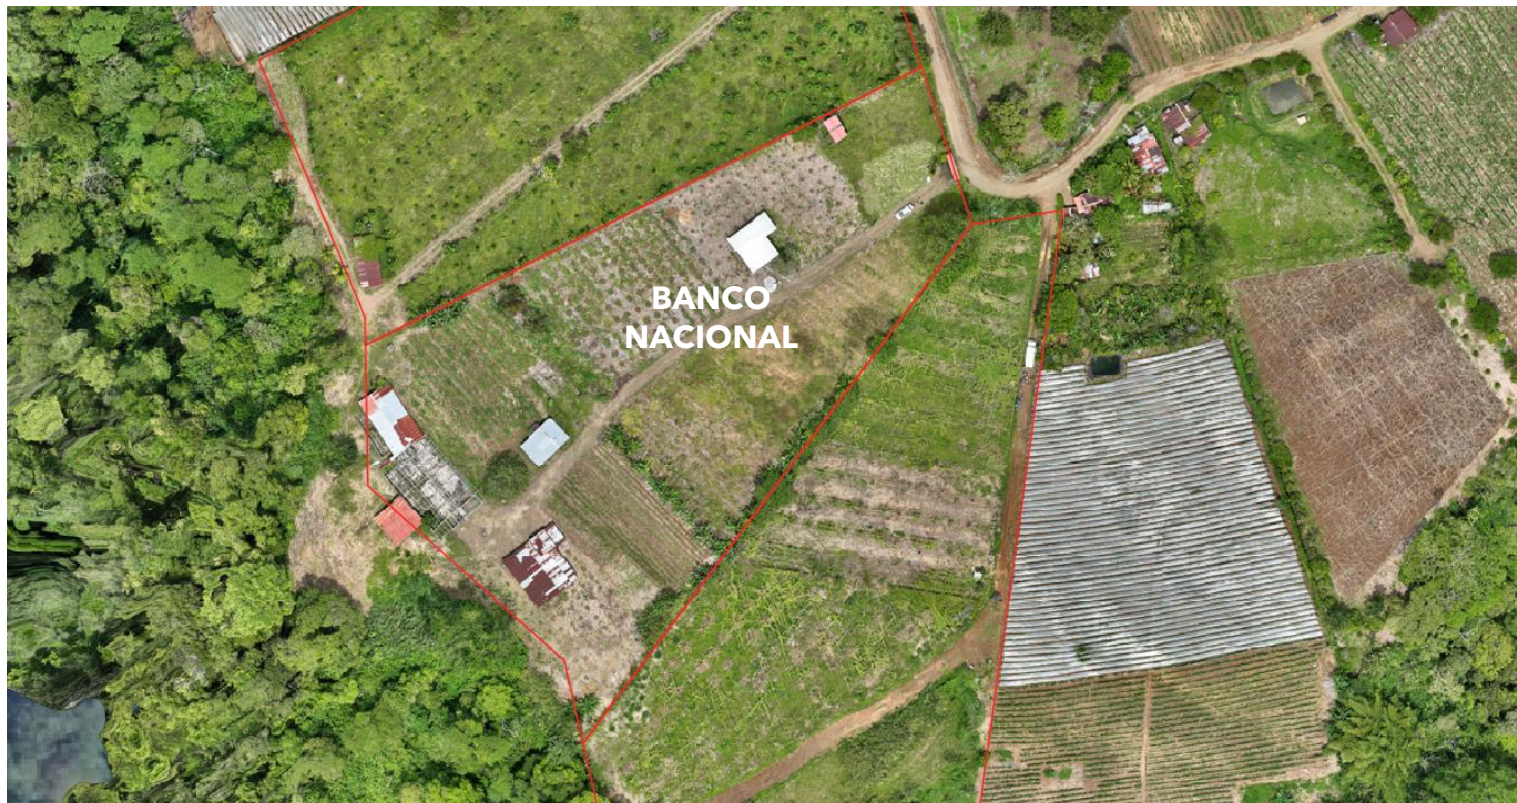
*Foto aérea realizada con Dron, en rojo se observan los planos de catastro.*

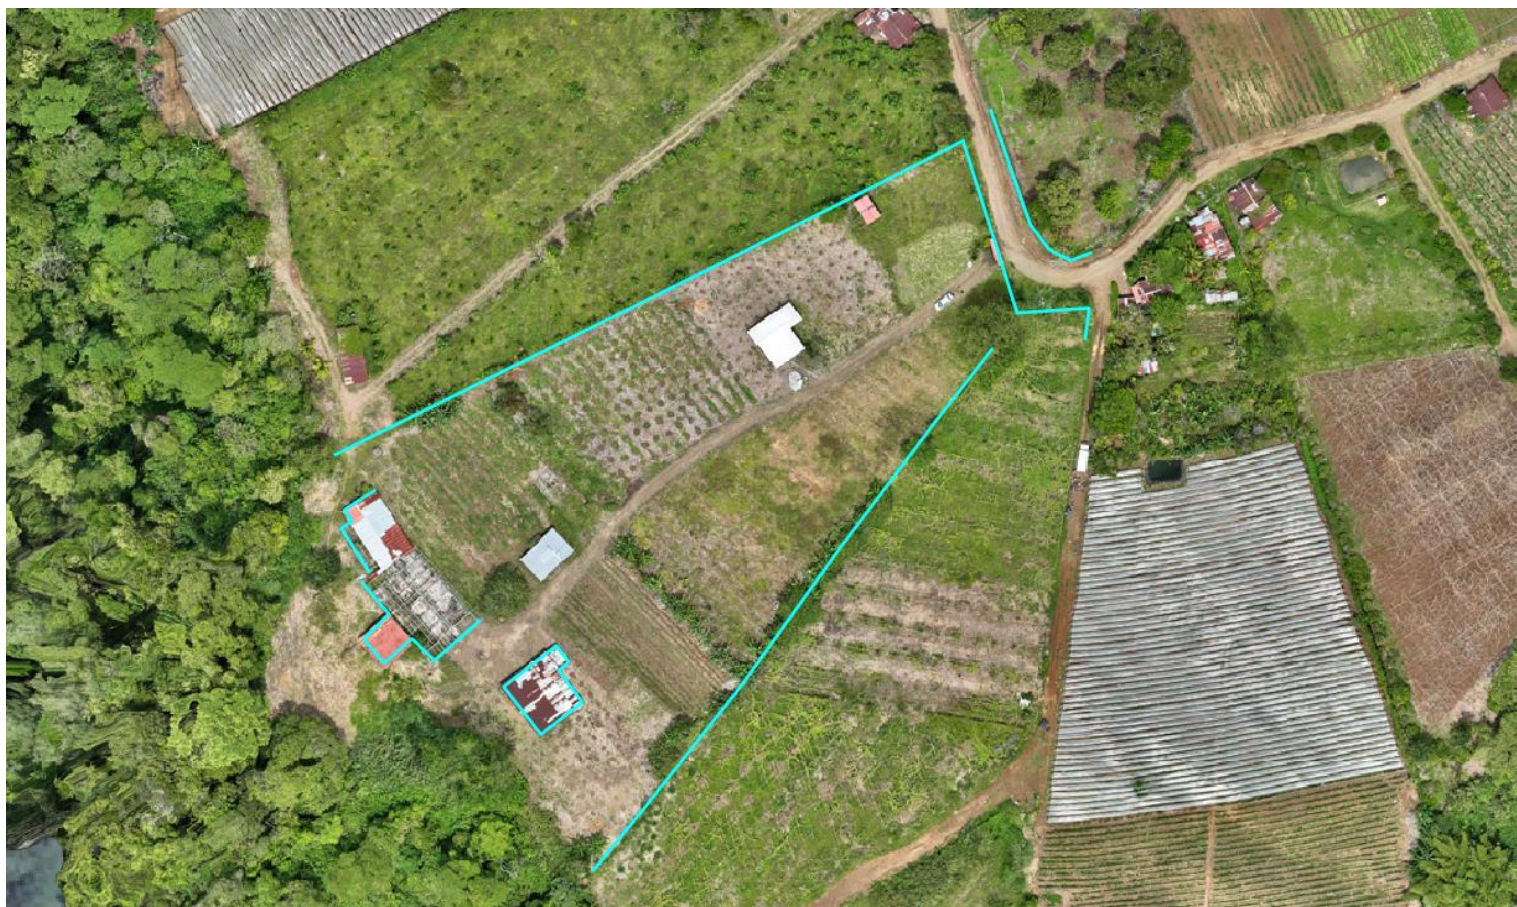
*Levantamiento topográfico representado con líneas celestes.*

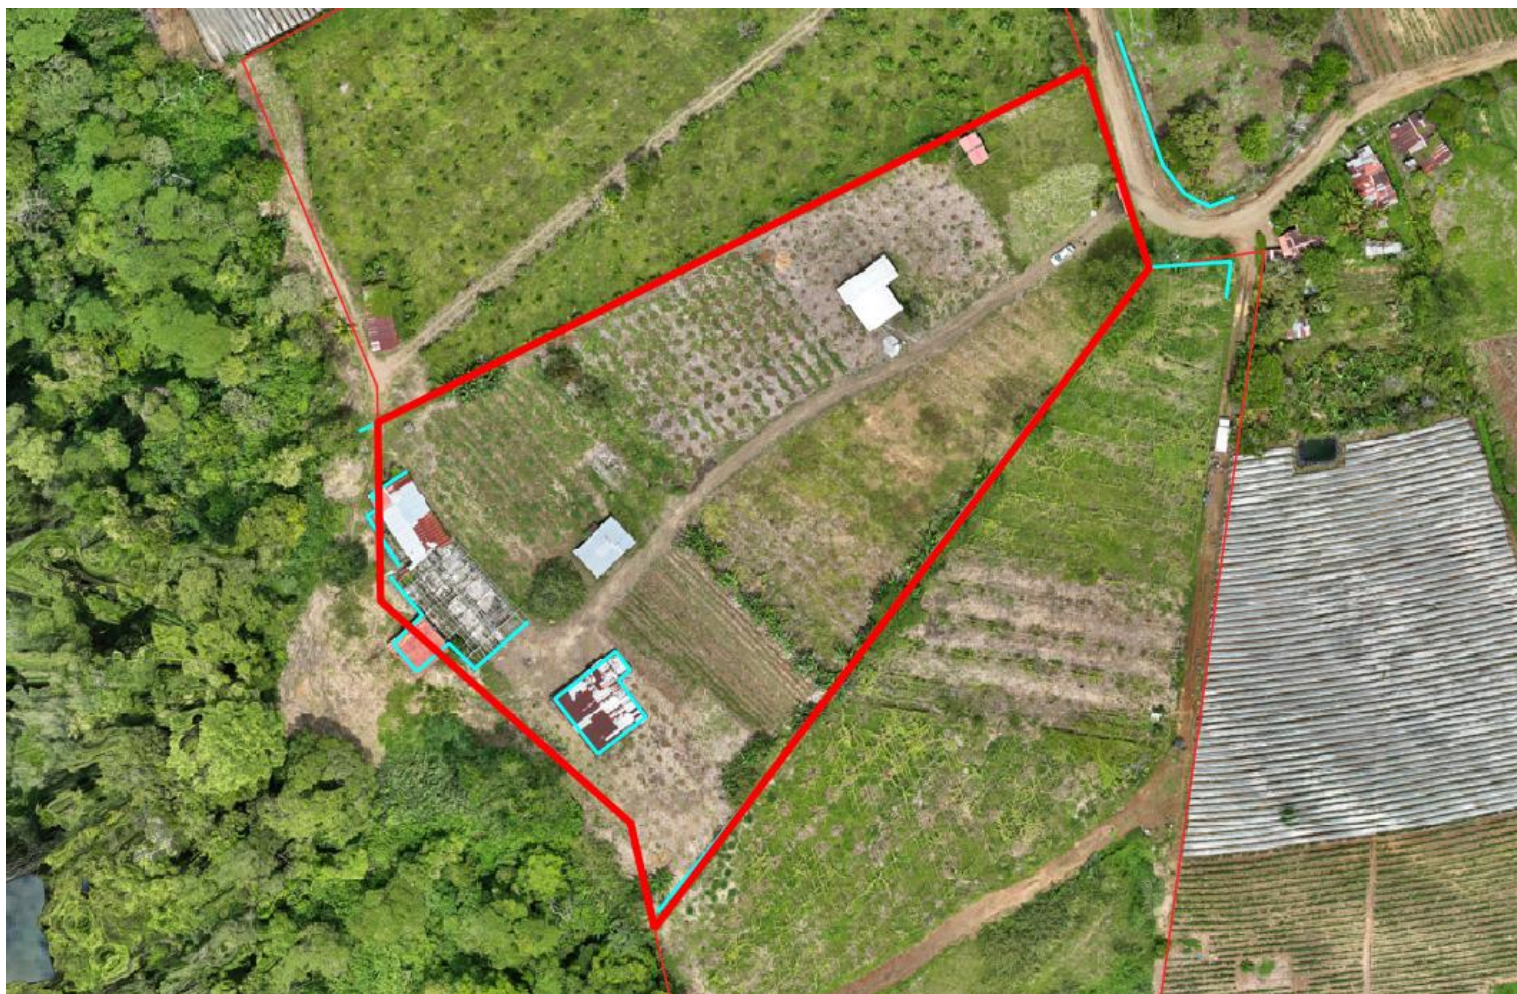
*Comparativa entre el levantamiento topográfico (celeste) y los planos catastrados (rojo).*

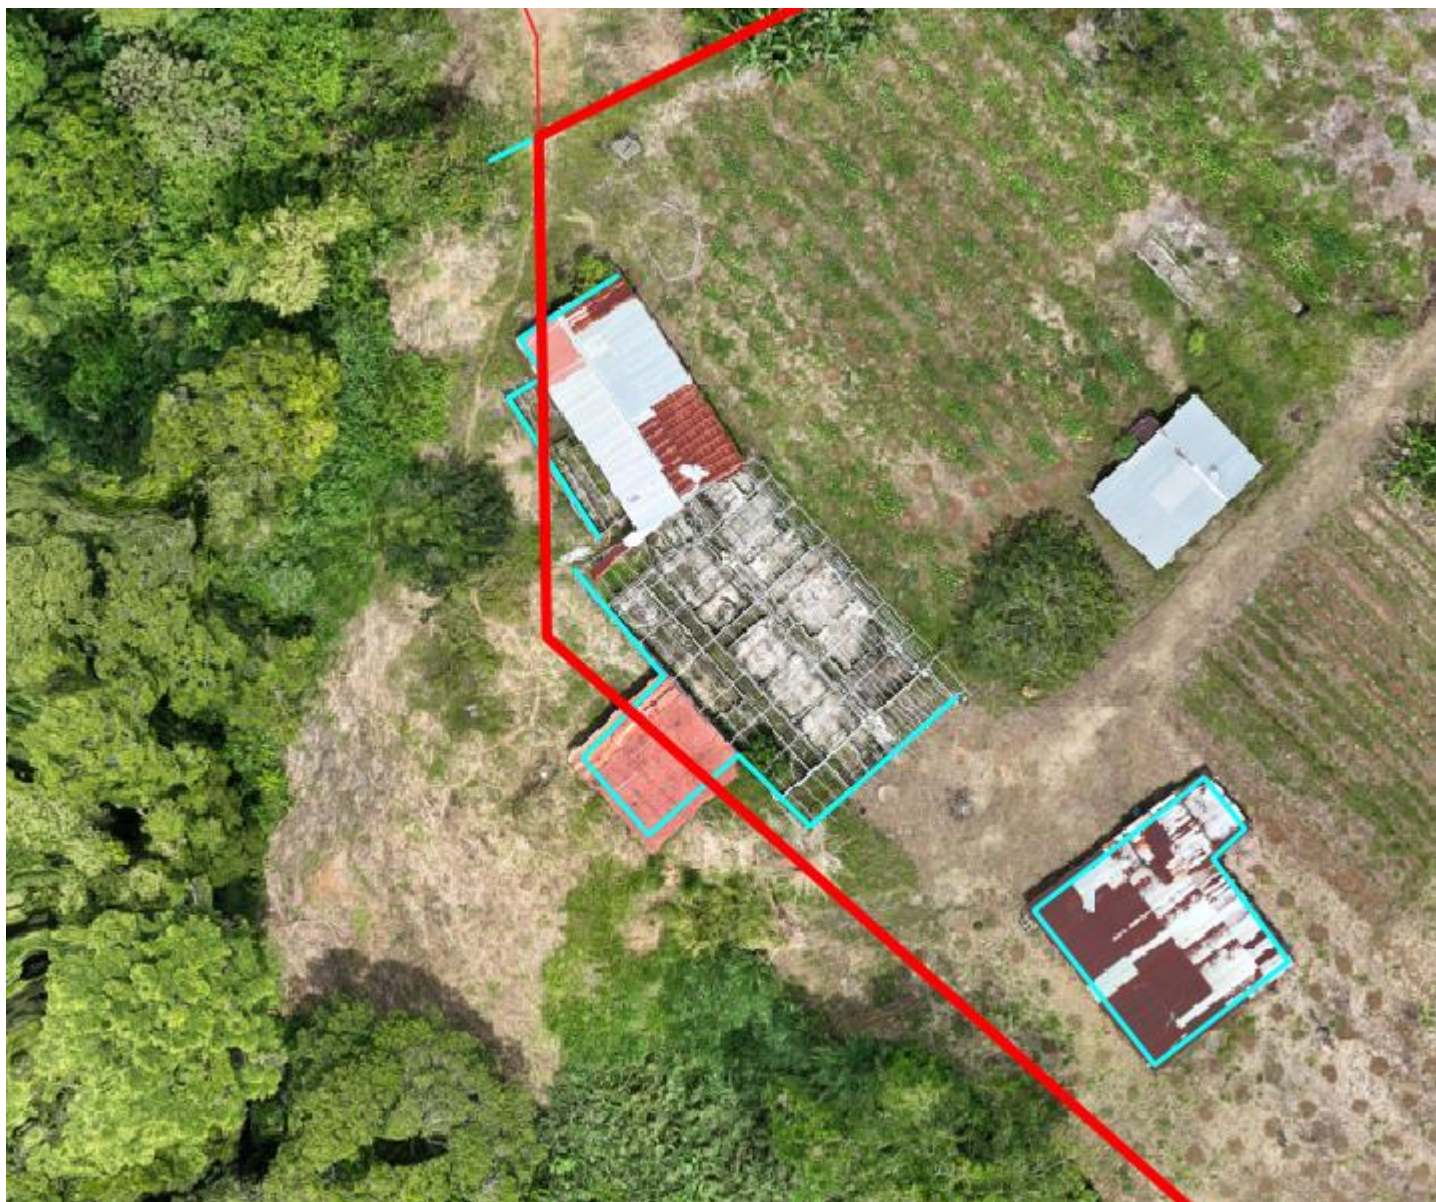
En el sector oeste de la propiedad se observaron construcciones que se extienden fuera del área registrada en el plano catastrado, con una superficie aproximada de 48 m<sup>2</sup> y un estado físico deteriorado o inconcluso. Además, se efectuó un vuelo de dron con tecnología RTK, lo que permitió generar una ortofoto de alta resolución utilizada para verificar y complementar los datos obtenidos en campo.

*Fondo de la propiedad donde se observa las construcciones que se encuentran fuera del plano catastrado. Cabe señalar que este lindero no se encuentra delimitado.*

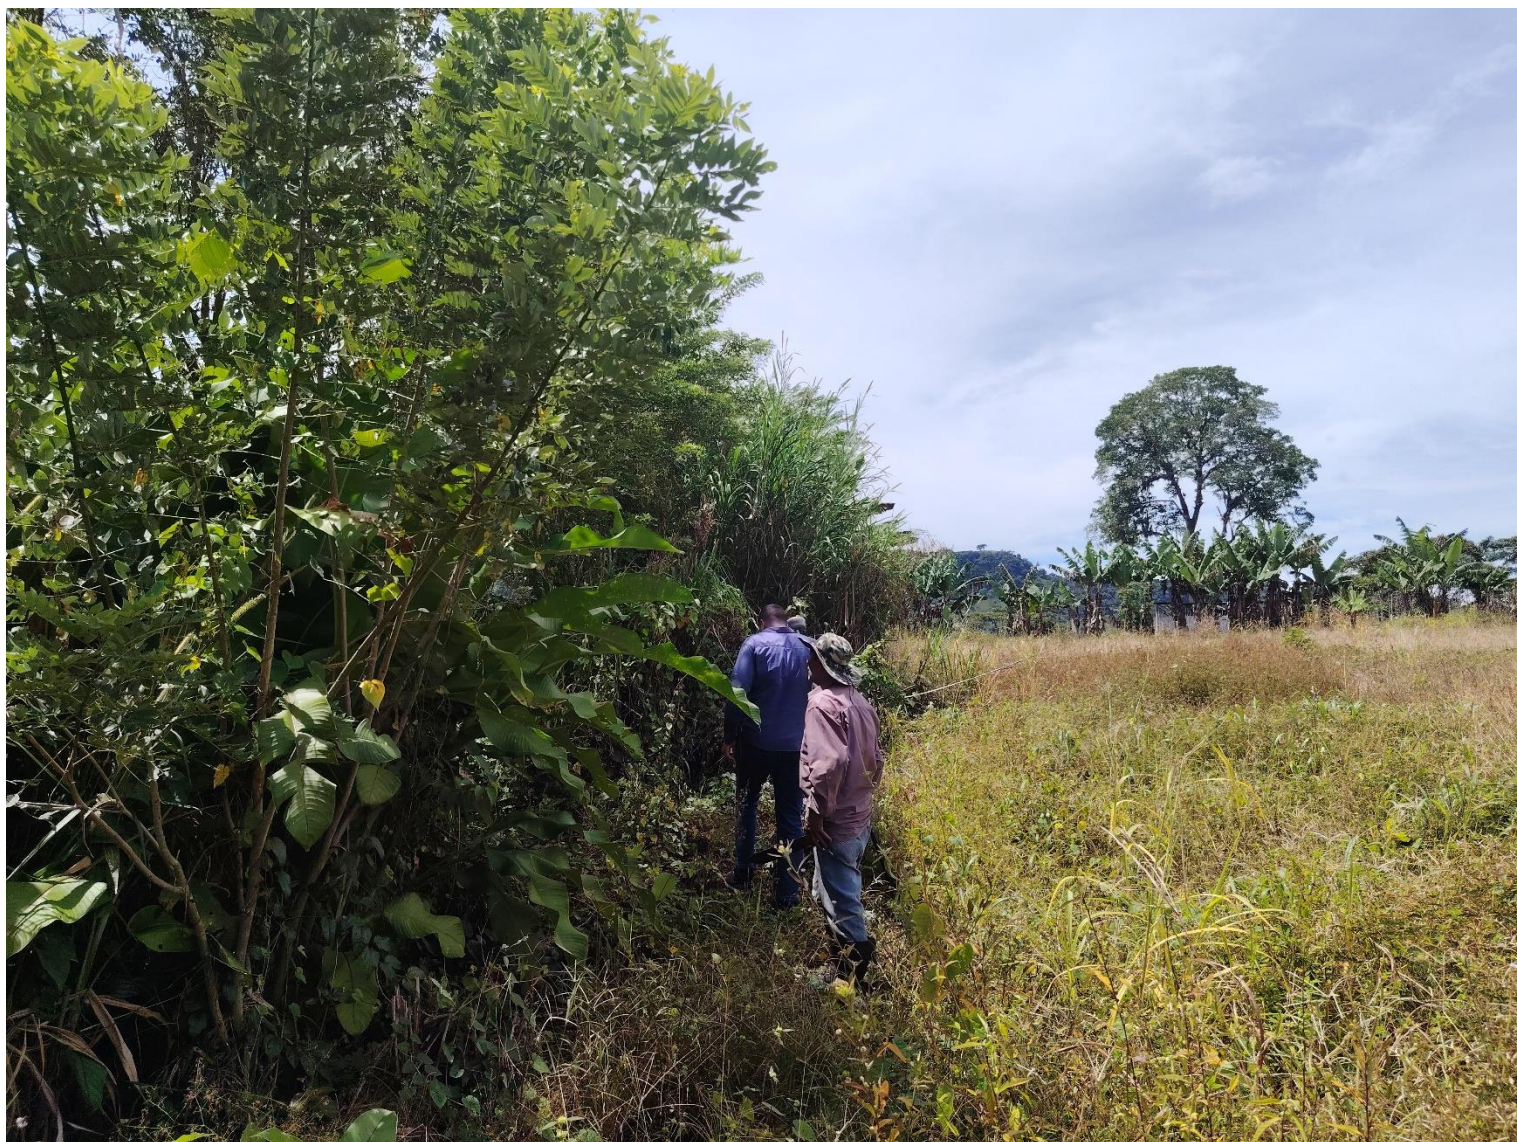
- **Lindero sur:** No presenta una delimitación física formal. En su lugar, se identificaron únicamente anclas de varilla metálica que sirven como soporte para estructuras de protección de cultivos de chayote, las cuales no constituyen una referencia perimetral permanente ni precisa
- **Linderos oeste:** En el lindero oeste (fondo de la propiedad) se detectaron porciones de construcciones existentes que se extienden fuera del área delimitada en el plano catastrado. Estas construcciones abarcan un área aproximada de 48 m<sup>2</sup> y se encuentran en mal estado o sin concluir, lo que sugiere que podrían tratarse de estructuras informales, abandonadas o sin valor funcional actual.

*Lindero sur, donde la delimitación son las anclas y arboles viejos que en apariencia corresponde de buena manera con el plano catastrado, no se considera como un lindero fiable.*

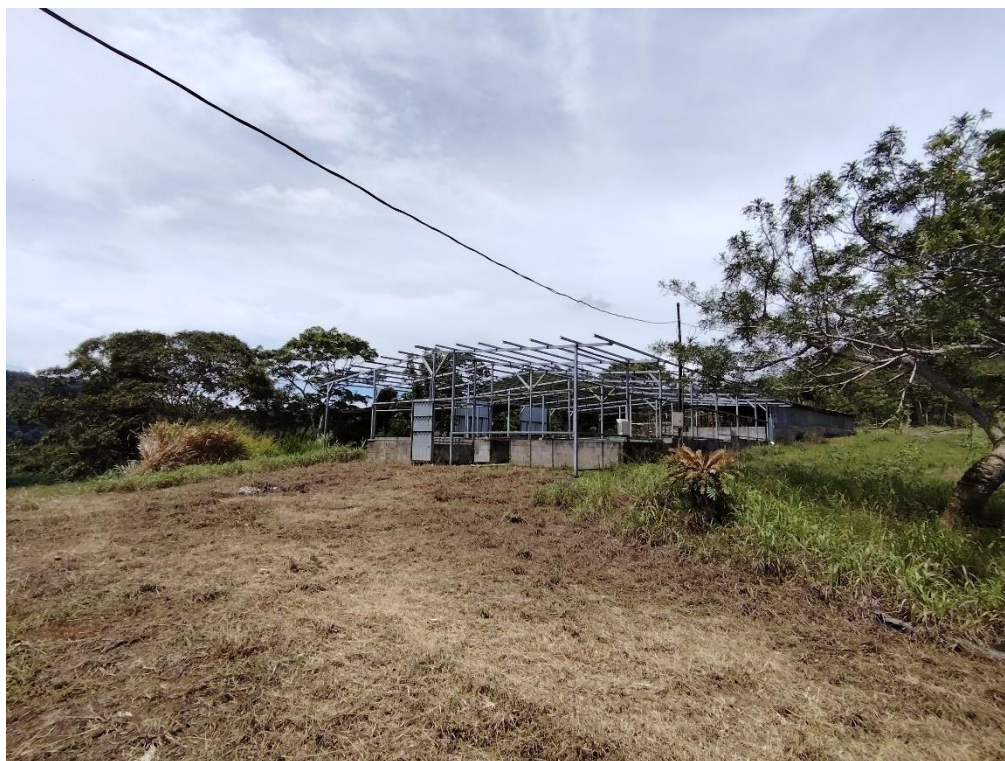
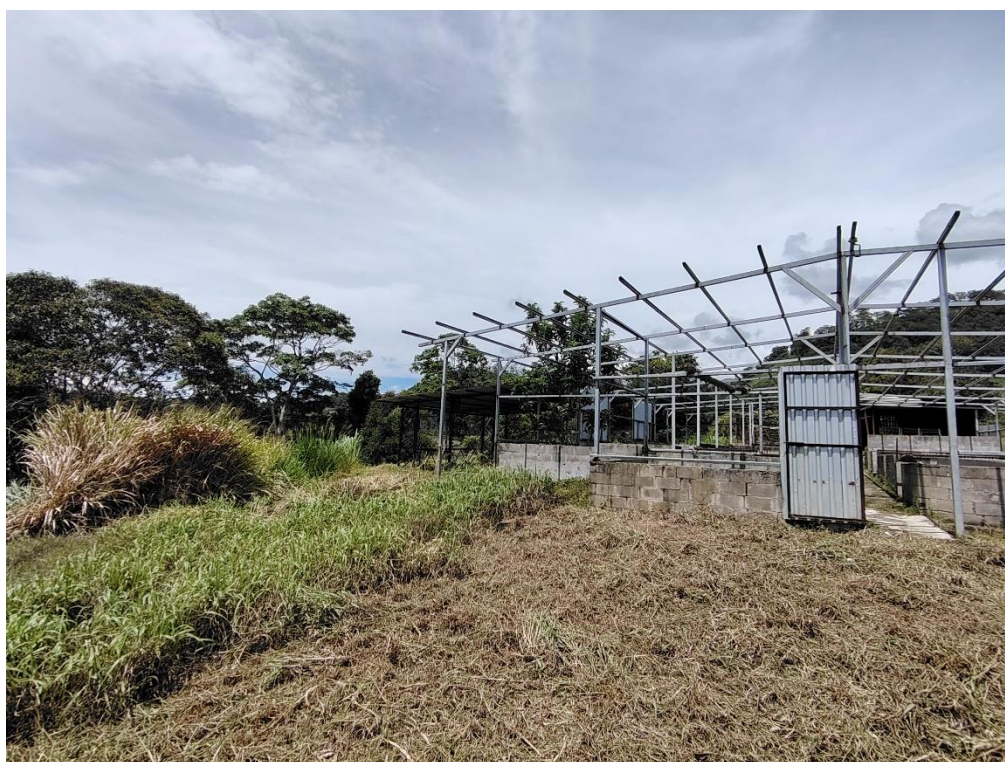
*Fotos de la construcción al fondo de la propiedad, se observa que esta sin terminar y solo se mantiene lo estructural.*

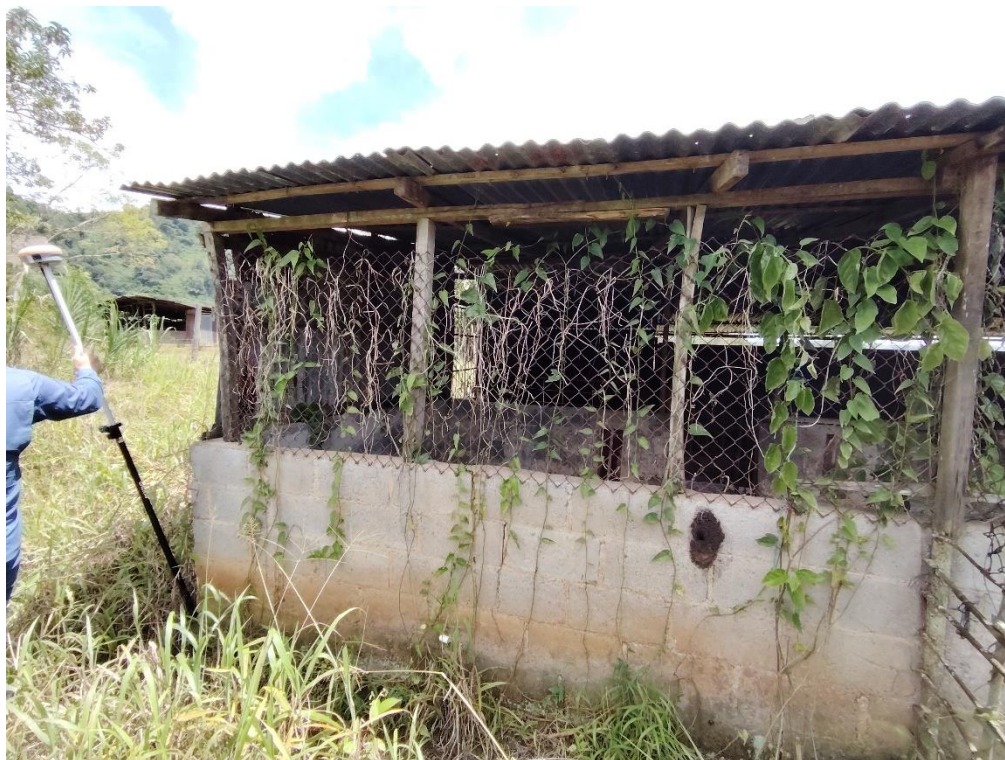
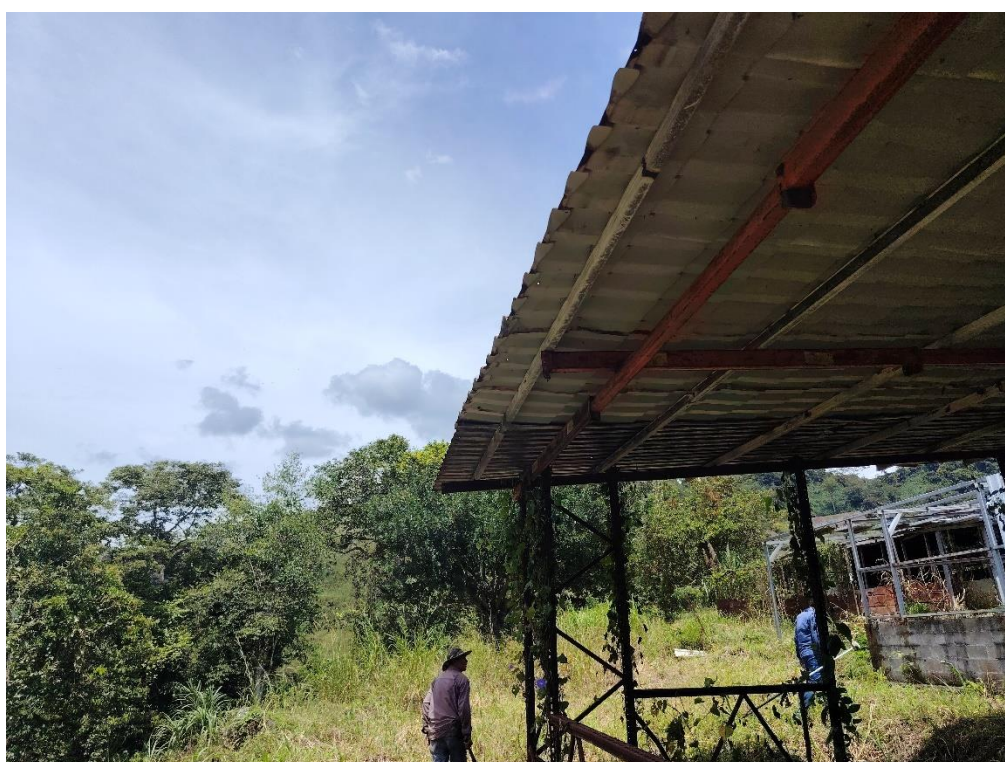
*Fotos de la otra estructura que se encuentra fuera del plano catastrado*
