AVALÚO DE FINCA URBANA			INFORME DE AVALÚO	
OFICINA	214 - DIRECCIÓN DE BIENES		214-70101010394000-2025-U	
PROPÓSITO DEL AVALÚO	ESTIMAR EL VALOR FISICO			
NOMBRE SOLICITANTE (S)				
HOWARD	REYES	MARBELLY DEL SOCORRO	Céd. Residencia 100177391102717	
NOMBRE PROPIETARIO (S)				
BANCO	NACIONAL	DE COSTA RICA	Céd. Jurídica 4-000-001021	Proporción de Derechos 100%
UBICACIÓN DEL BIEN				
Provincia:	07 - LIMON			
Cantón:	01 - LIMON			
Distrito:	01 - LIMON			
Localidad:	Plus code XXM7+474 Limón			
DIRECCIÓN EXACTA				
De la esquina noroeste de la plaza de balon pie, 65m norte y 55m al este, mano izquierda. Plus code XXM7+474 Limón				
REGISTRO Y ÁREA DE LA FINCA				
Inscripción de la Finca	Plano de catastro N°		Según el Plano	
Identificador Predial	L-0520727-1998		138,23 m2	
Diferencia de medidas	Porcentaje:	0,00%	0,00 m2	Demasía NO
AVALÚO				
VALOR DEL TERRENO				€9 856 904,84
VALOR DE LAS CONSTRUCCIONES				€15 581 046,00

Fecha inspección:	7 julio 2025	Fecha informe:	8 julio 2025
Números telefónicos para contacto	8385-7657 / 2710-3548		
Correo electrónico / Dirección WEB	mmurillo@cfia.or.cr

DESCRIPCIÓN DE LAS CONSTRUCCIONES		214-70101010394000-2025-U
CONSTRUCCIONES		
Tipo de construcción e

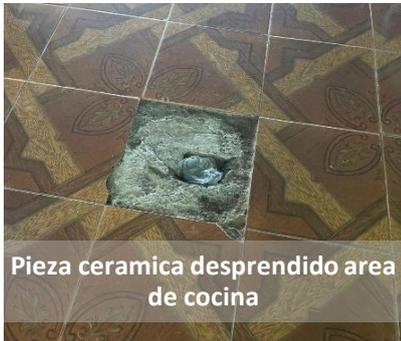
Pieza ceramica desprendido area de cocina

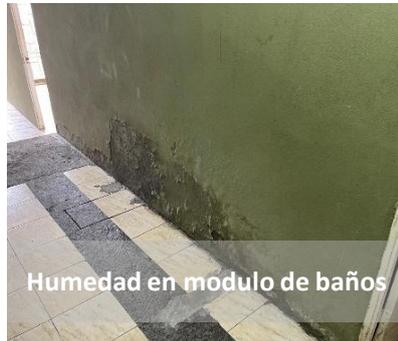
Humedad en modulo de baños

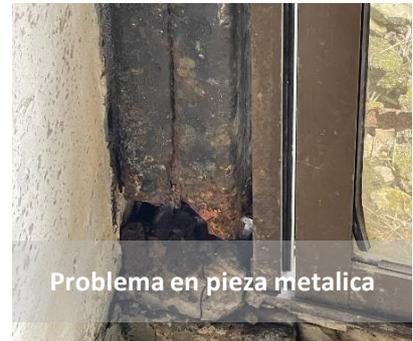
Problema en pieza metalica

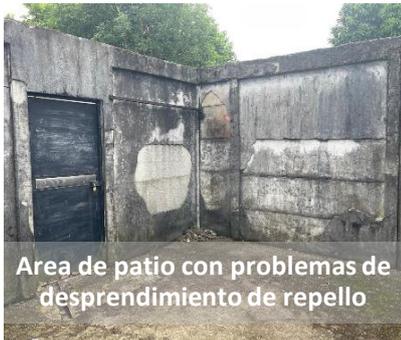
Area de patio con problemas de desprendimiento de repello

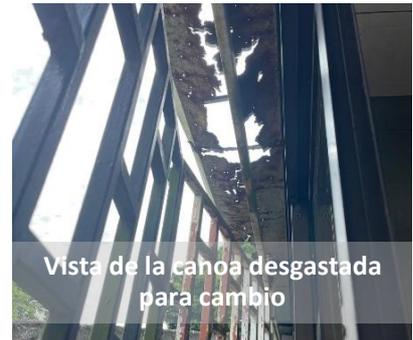
Vista de la canoa desgastada para cambio
