AVALÚO DE FINCA URBANA			INFORME DE AVALÚO	
OFICINA		214 - DIRECCIÓN DE BIENES		214-21001047496900-2025-U
PROPÓSITO DEL AVALÚO		Bienes Adjudicados		
<b>NOMBRE SOLICITANTE (S)</b>				
Banco	Nacional	De Costa Rica	Céd. Jurídica 4-000-001021	
<b>NOMBRE PROPIETARIO (S)</b>				
Banco	Nacional	De Costa Rica	Céd. Jurídica 4-000-001021	
<b>NOMBRE DEL EXDEUDOR (S)</b>				<b>Proporción de Derechos</b>
Carrillo	Castro	Ronald Gilberto	Céd. Identidad 2-0430-0084	100%
<b>UBICACIÓN DEL BIEN</b>				
Provincia:	02 - ALAJUELA			
Cantón:	10 - SAN CARLOS			
Distrito:	01 - CIUDAD QUESADA			
Localidad:	La Llanada			
<b>DIRECCIÓN EXACTA</b>				
De la esquina SO de repuestos Gigante, 190 m al N, 115 m al O, 100 m al N, 155 m al NO y 70 m al O. 8HVJ+QH6 Cd Quesada, Provincia de Alajuela				
<b>REGISTRO Y ÁREA DE LA FINCA</b>				
Inscripción de	la Finca	Según el Registro y el Plano		
Plano de catastro N°	<b>2-1433293-2010</b>	1 276,00 m <sup>2</sup>

214-21001047496900-2025-U

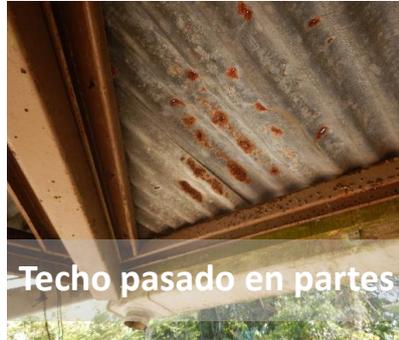
Techo pasado en partes

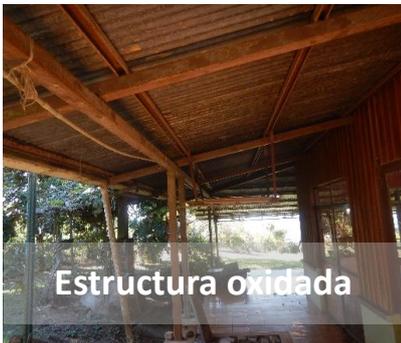
Estructura oxidada

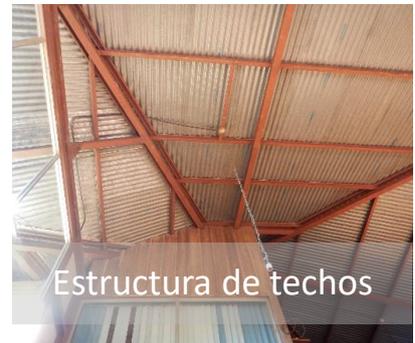
Estructura de techos

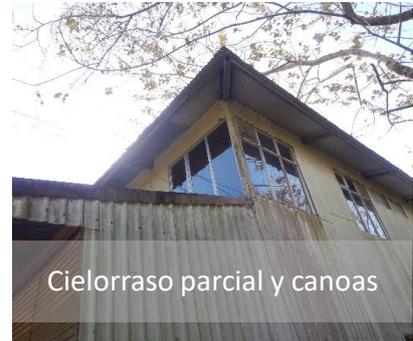
Cielorraso parcial y canoas

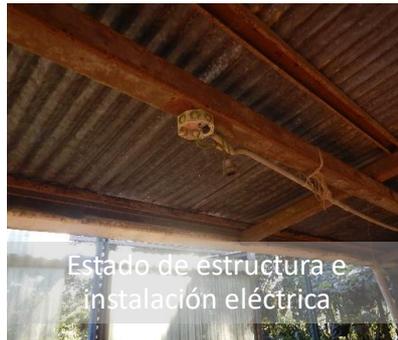
Estado de estructura e instalación eléctrica
