| AVALÚO DE FINCA URBANA | | | | INFORME DE AVALÚO | |
| OFICINA | | 214 - DIRECCIÓN DE BIENES | | 214-70305016333600-2025-U | |
| EL CAIRO, ENTRADA PRINCIPAL 625m NORTE, MANO IZQUIREDA, FRENTE AL SUPER CARNES. Plus code 4F96+VG4 Siquirres, Limón | | | | | |

214-70305016333600-2025-U

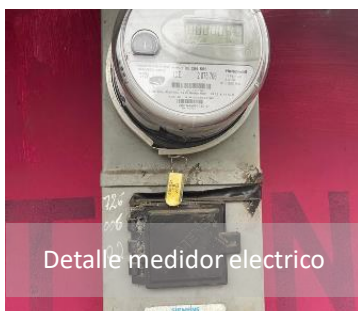
| DESCRIPCIÓN DE LAS CONSTRUCCIONES | | 214-70305016333600-2025-U | | | | | | | | | | | | | | | | |
|---|---|---|---|---|---|---|---|---|---|---|---|---|---|---|---|---|---|--|
| <p>Los medidores electricos cuentan como medio de desconexion cuchilla de porcelana / El paso de agua alcantarillado, es una servidumbre de paso, el cual fue recalificado por el MINAE como canal alcantarillado y no area de dominio publico. Por lo tanto, franjas de proteccion de menor area, con 5m de ancho de cada lado y lo largo del canal alcantarillado / el cuidador de las obras Sr Jose Masis tiene las areas limpias.</p> | | | | | | | | | | | | | | | | | | |

Detalle medidor electrico

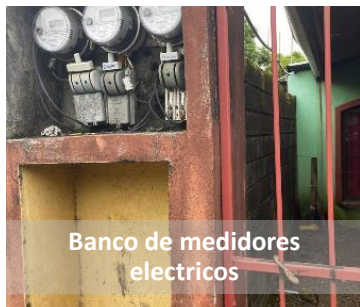
Banco de medidores electricos

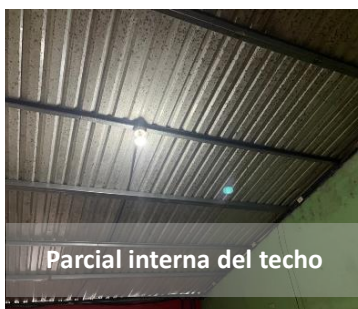
| DESCRIPCIÓN DE LAS CONSTRUCCIONES | | 214-70305016333600-2025-U | | | | | | | | | | | | | | | | |
|---|---|---|---|---|---|---|---|---|---|---|---|---|---|---|---|---|---|--|
| Cielos | No tiene / apartamento tiene una estructura aparente para entrepiso con cubierta hg deficiente | | | | | | | | | | | | | | | | | |

Parcial interna del techo

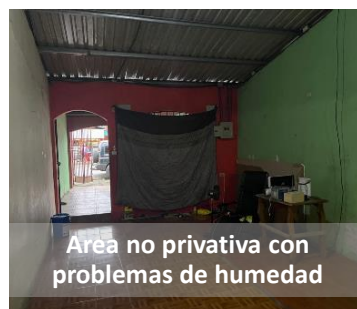
Área no privativa con problemas de humedad

| DESCRIPCIÓN DE LAS CONSTRUCCIONES | | 214-70305016333600-2025-U | | | | | | | | | | | | | | | | |
|---|---|---|---|---|---|---|---|---|---|---|---|---|---|---|---|---|---|--|
| Otros | Pintura correctiva necesaria, recuperar repellos en algunas paredes | | | | | | | | | | | | | | | | | |

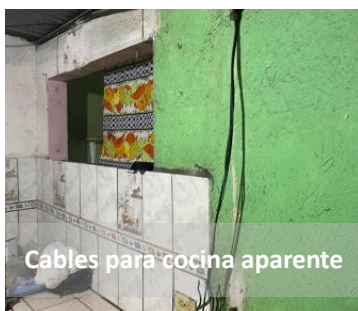
Cables para cocina aparente

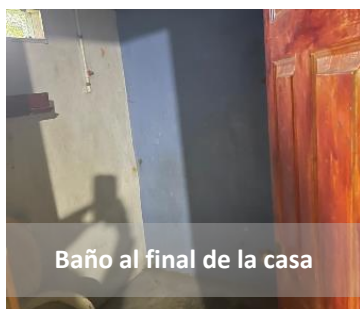
| DESCRIPCIÓN DE LAS CONSTRUCCIONES | | 214-70305016333600-2025-U | | | | | | | | | | | | | | | | |
|---|---|---|---|---|---|---|---|---|---|---|---|---|---|---|---|---|---|--|
| Baños | Baño social grande con exposicion de tuberias / baño pequeño sin enchapes sin lavatorio/ Apartamento baño social amplio sin lavatorio | | | | | | | | | | | | | | | | | |

Baño al final de la casa

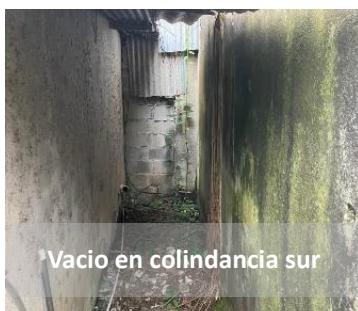
Vacio en colindancia sur

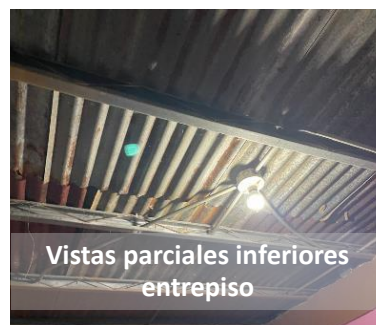
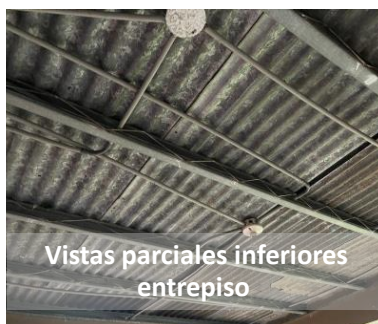
Vistas parciales inferiores  
entrepiso

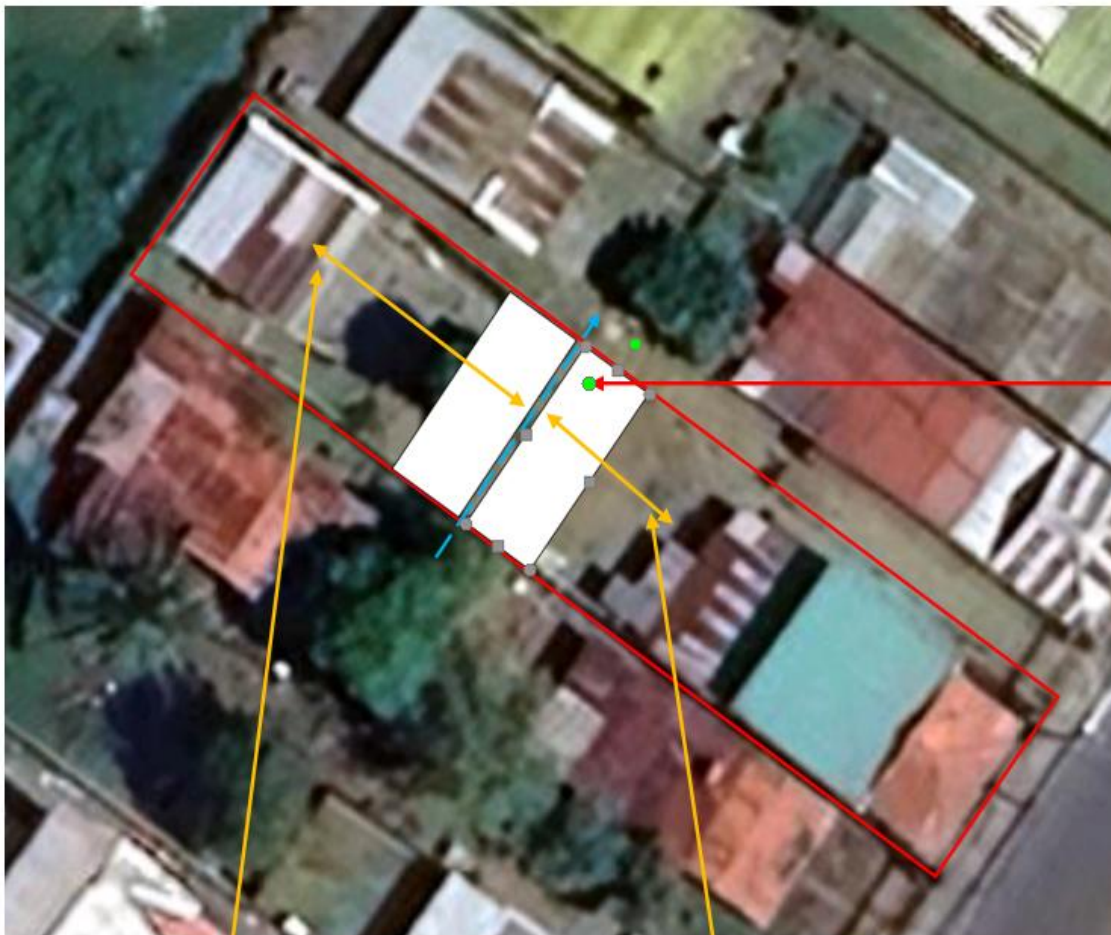
| DESCRIPCIÓN DE LA FINCA Y DE SU ENTORNO | | | | 214-70305016333600-2025-U | |
|---|---|---|---|---|---|
| <p>Los gravámenes no afectan el valor ni el uso final de la propiedad / De acuerdo a la pagina del SINIGIRH, se constato que el MINAE recalifico el paso de aguas corridas tipo yurro como un canal alcantarillado (se adjunta la informacion de respaldo) con una franja de proteccion de 5m de cada lado de la servidumbre de paso para respaldo hipotecario del Banco, con un valor minimo como de zona verde / Los medidores del ICE ubicados en el banco de medidores ubicado en el vertice 2 cuenta con cuchillas de porcelana como medio de desconexion (por tratarse de un bien adquirido no se solicita su cambio por disyuntores de 100amp) / De acuerdo a la normativa se definio los retiros de las obras existentes (casa y apartamento al fondo del lote) respecto del paso de aguas corridas alcantarillado, para lo cual se adjunto el croquis respectivo / El local sin baño, consiste en un aposento similar contiguo a la cochera, el resto de la obra aplica para casa.</p> | | | | | |

FRANJAS PROTECCION 5m DE CADA LADO ALCANTARILLADO

DISTANCIA DEL PASO DE AGUAS ALCANTARILLADO

Y EL APARTAMENTO FONDO DEL LOTE 13,95m
