Fecha: 09/08/2024

Dirección del Bien: DE LA ESCUELA DE SANTA CRUZ. 275M AL NORTE Y 20M AL ESTE. (CASA DE BONO MANO DERECHA FRENTE AL P  
6-PUN 1-Buenos Aires 3-Buenos Aires

FORMATO DE AVALÚO URBANO Y RURAL

Informe de Avalúo No.: 328-6030101187000-2024-U

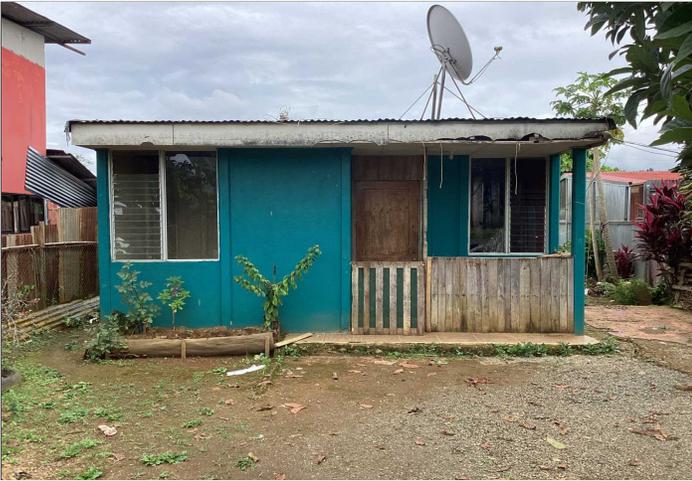
Foto 1

Descripción: FACHADA PRINCIPAL

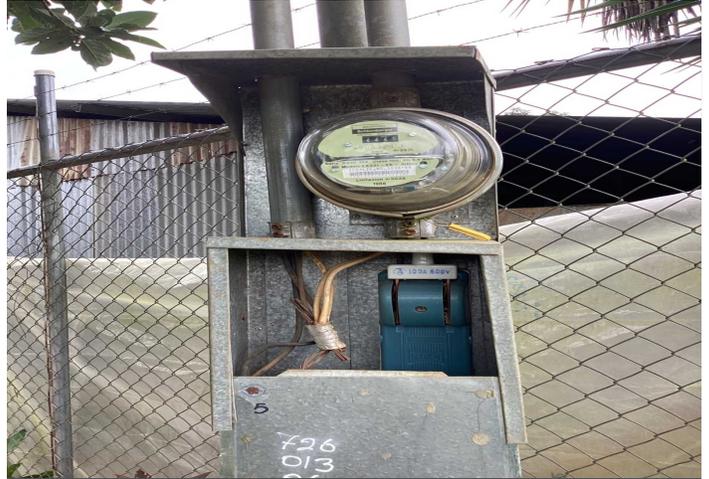
Foto 10

COMENTARIOS: CONDICIÓN PARTICULAR DE PAREDES, REPELLOS, CIELOS Y PISOS, ADEMÁS DE FISURAS ó DESPLOMES. DESCRIBIR CONDICIONES PARTICULARES DE LOS INMUEBLES DIFERENTES A VIVIENDA. Vivienda de 42 m2 (tipo bono de vivienda) en condición de abandono, necesita reparaciones varias y mantenimiento. Se observan algunas ventanas quebradas y sin celosías, la precinta frontal está en mal estado, instalación eléctrica en malas condiciones, centro de carga y accesorios eléctricos incompletos y en el mal estado, puertas en mal estado, loza sanitaria y ducha en malas condiciones. Pintura en mal estado. No posee cielos internos, si posee cielos en aleros de fibrocemento. Piso cerámico interno. No posee aceras. Mueble de cocina de concreto. Caja y accesorios del eléctrico no cumple con código eléctrico nacional. Se recomienda mantenimiento, reparaciones y pintura total.

Descripción: CAJA MEDIDOR ELÉCTRICO NO CUMPLE

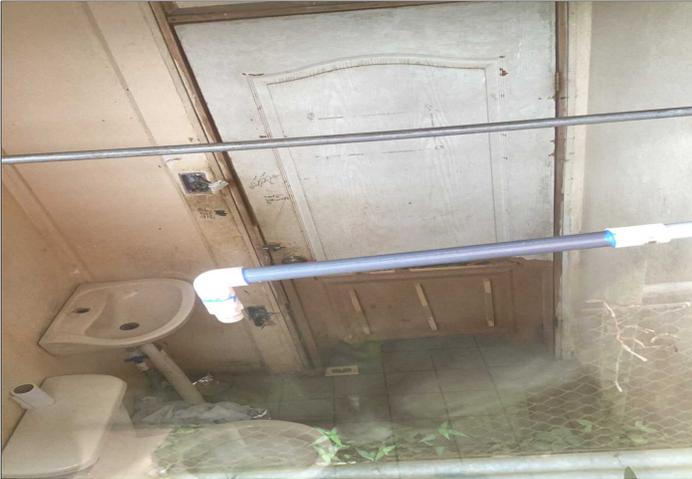
Foto 8

Descripción: BAÑO

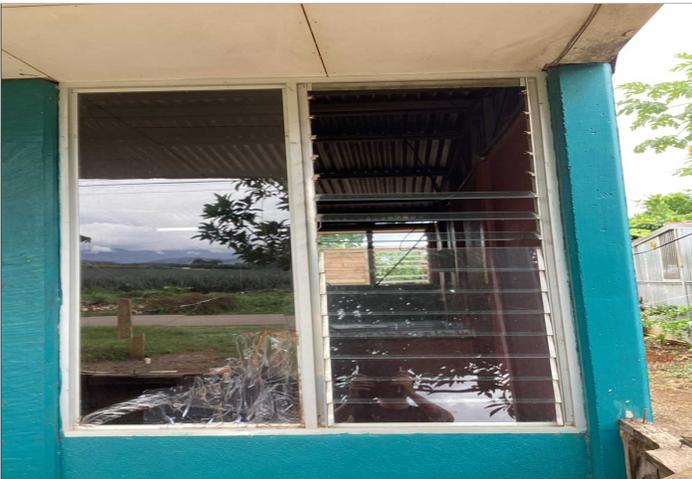
Foto 9

Descripción: VENTANA EN MAL ESTADO
