| AVALÚO DE FINCA URBANA | | | | INFORME DE AVALÚO | |
| OFICINA | | 214 - DIRECCIÓN DE BIENES | | 214-50203018930700-2025-U | |
| PROPÓSITO DEL AVALÚO | | BIEN ADJUDICADO | | | |
| DEL CEMENTERIO DE SAN ANTONIO 700 M ESTE. 5HPH+RQW Nicoya, Provincia de Guanacaste | | | | | |

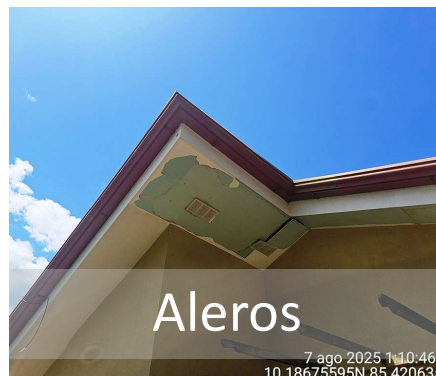
| AVALÚO DE FINCA URBANA | | | | INFORME DE AVALÚO | |
|---|---|---|---|---|---|
| El bien consta de un terreno con una vivienda desocupada, la misma presenta deterioro en cielos de aleros, algunos internos por humedad y techos de policarbonato quebrados en terrazas, falta: parte de la loza sanitaria, breakers, puertas internas, parte de la plaquería, luminarias.<br>Río mas cercano a 1100 m de distancia.<br>Se verifican linderos y ubicación de acuerdo al plano de catastro. | | | | | |

Aleros

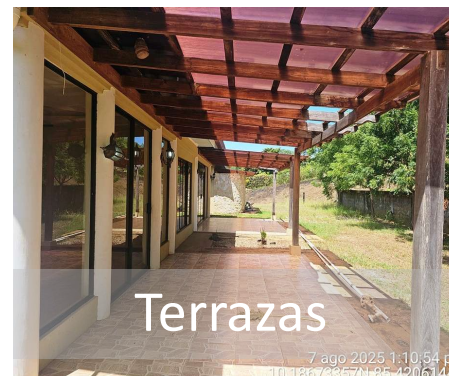
Terrazas

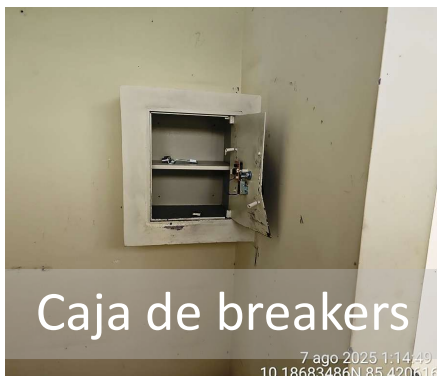
<table><tr> <td colspan="4" style="text-align: center;"><b>Sistema eléctrico:</b></td> </tr><tr> <td>Estado General</td> <td colspan="3">Deficiente</td> </tr></table>

Caja de breakers
