Fecha: 09/09/2024

Dirección del Bien: 50m Sur de Palí, a mano izq. (PLUS CODE: 8HCC+H6C, Provincia de Alajuela, Cd Quesada)  
2-ALA 1-Quesada 10-San Carlos

**Informe de Avalúo No.: 328-21001010355700-2024-U**

FORMATO DE AVALÚO URBANO Y RURAL

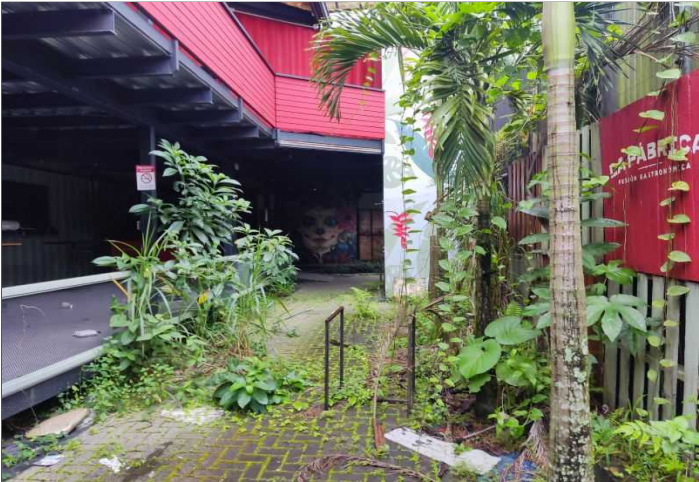
Foto 1

Descripción: Entrada por patio adoquinado abierto

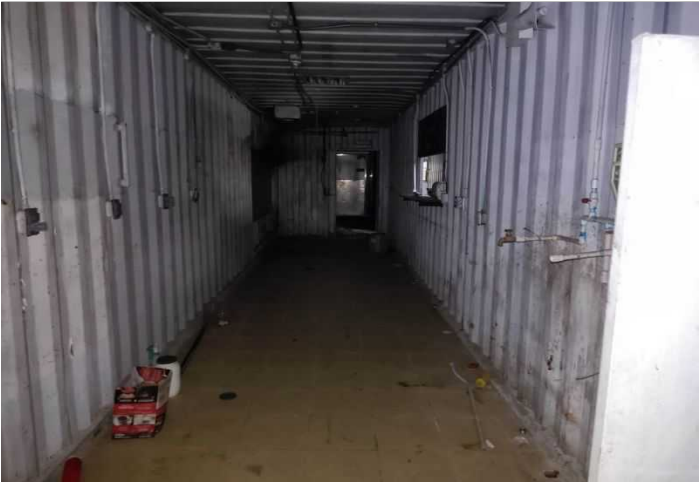
Foto 4

Descripción: Área de cocina en contenedor de 40 pies

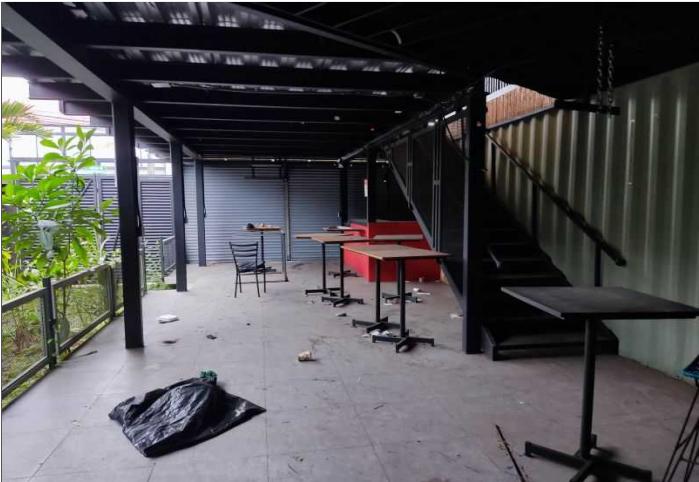
Foto 2

Descripción: Vista de área de restaurante en planta baja

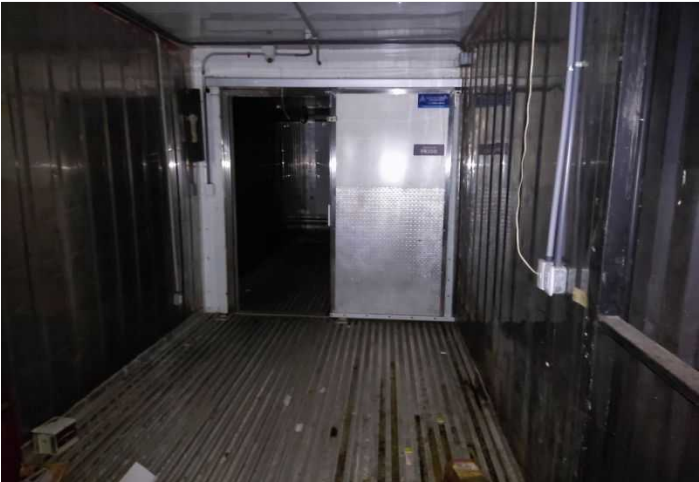
Foto 5

Descripción: Área de bodega y congelados en contenedor de 40 pies

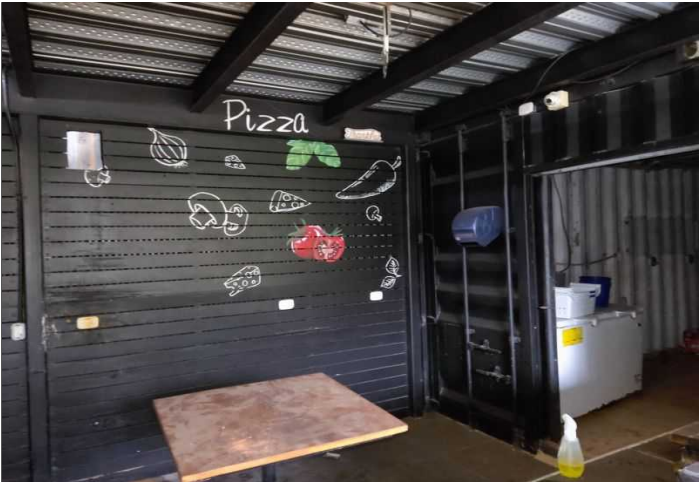
Foto 3

Descripción: Vista de área de recepción y caja

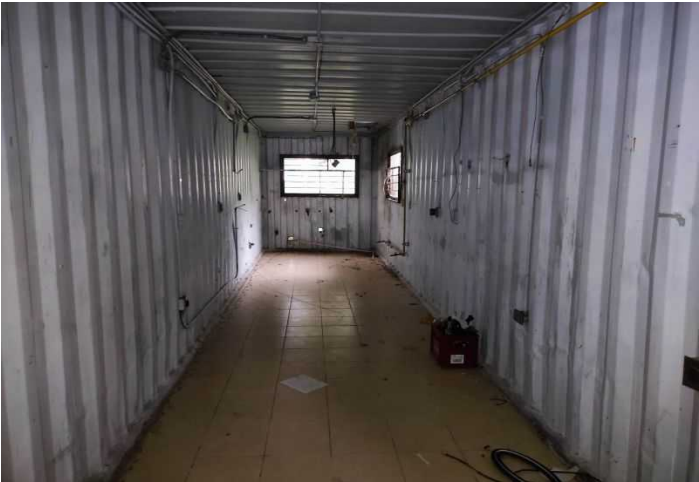
Foto 6

Descripción: Área de servicio en contenedor de 40 pies

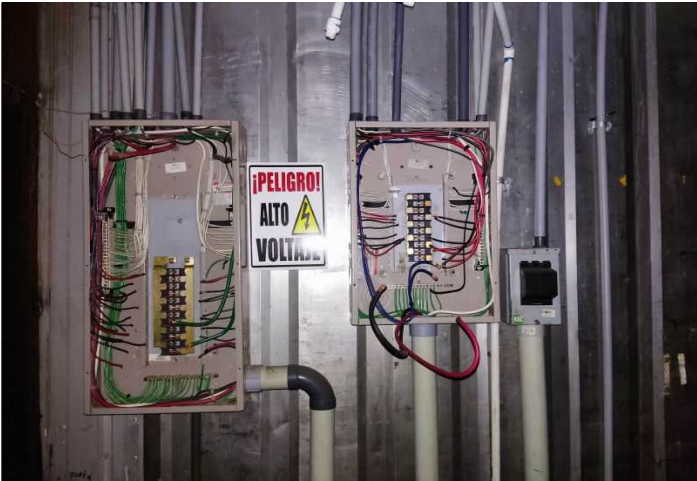
Foto 7

Observaciones Generales:  
El inmueble tiene más de un año de estar abandonado y presenta deterioro por desuso y falta de mantenimiento. No tiene servicios de agua y electricidad habilitados aunque sí están disponibles. Los tablero eléctricos no tienen los breakers y no se pudieron probar los sistemas eléctrico, potable y sanitario. La cubierta acrílica en la planta alta requiere cambio. El estado general es regular.

Descripción: Detalle de tableros eléctricos sin breakers ni tapas

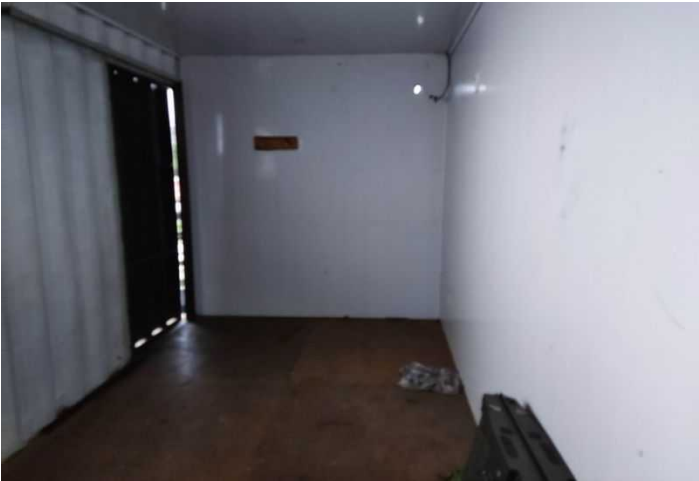
Foto 10

Descripción: Vista interior de contenedor de 40 pies en planta alta

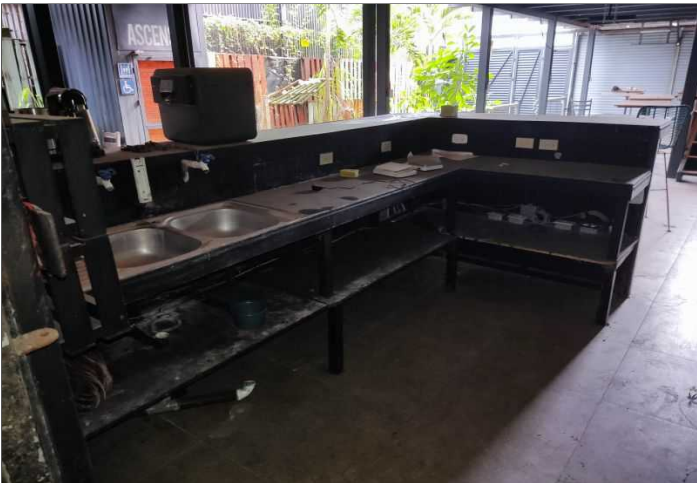
Foto 8

Descripción: Estación de servicio para despacho en planta baja

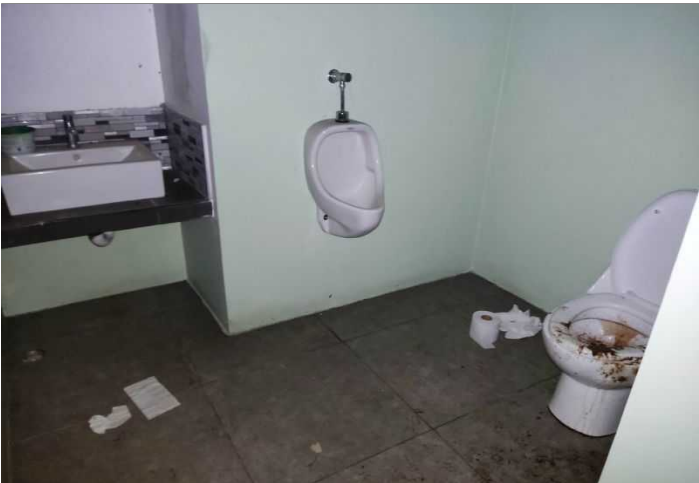
Foto 11

Descripción: Vista interior de servicios sanitarios para clientes

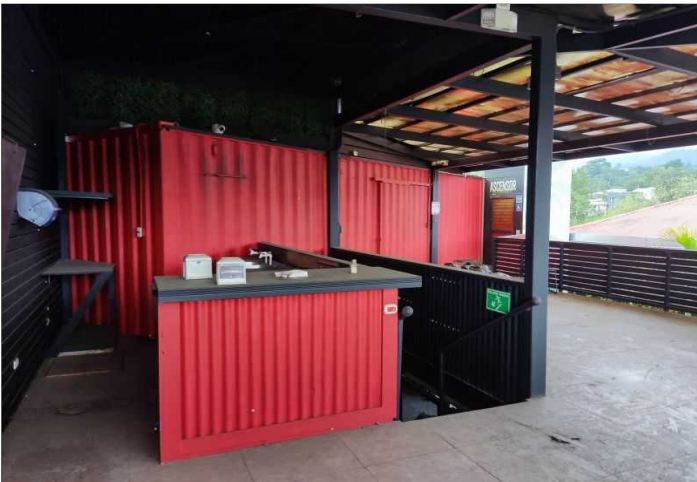
Foto 9

Descripción: Area de restaurante en planta alta

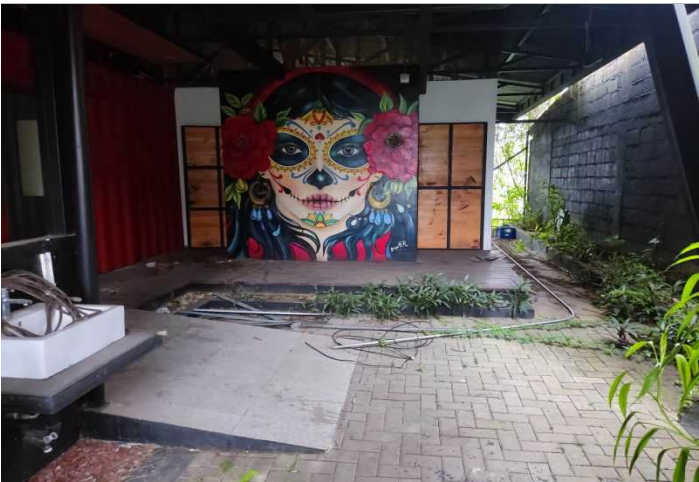
Foto 12

Descripción: Vista de área de servicios hacia el fondo del inmueble
