AVALÚO DE FINCA URBANA		INFORME DE AVALÚO	
OFICINA	214 - DIRECCIÓN DE BIENES	214-60108023061400-2025-U	
PROPÓSITO DEL AVALÚO	BIENES TEMPORALES		
NOMBRE SOLICITANTE (S)			
BANCO NACIONAL DE COSTA RICA		Céd. Jurídica 4-000-001021	
NOMBRE PROPIETARIO (S)			
BANCO NACIONAL DE COSTA RICA		Proporción de Derechos	
		4-000-001021	100%
UBICACIÓN DEL BIEN			
Provincia:	06 - PUNTARENAS		
Cantón:	01 - PUNTARENAS		
Distrito:	08 - BARRANCA		
Localidad:	SAN MIGUEL		
DIRECCIÓN EXACTA			
DE LA PLAZA DE SAN MIGUEL 450 MTS NORESTE, CASA SOBRE M/IZQ. 2884+48C Barranca, Provincia de Puntarenas			
REGISTRO Y ÁREA DE LA FINCA			
Inscripción de la Finca	Según el Registro y el Plano		
Plano de catastro N°	P-2095906-2018	1 253,00 m2	
Identificador Predial	60108023061400	1 253,00 m2	
Diferencia de medidas	Porcentaje:	0,00%	0,00 m2 Demasía NO
AVALÚO			
VALOR DEL TERRENO			¢35 353 395,00
VALOR DE LAS CONSTRUCCIONES			¢54 524 542,50
VALOR TOTAL DEL BIEN			¢89 877 937,50

ANEXO FOTOGRÁFICO

214-60108023061400-2025-U

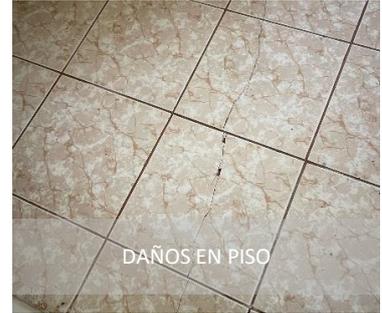
DAÑOS EN PISO

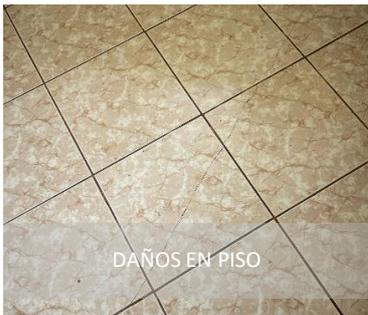
DAÑOS EN PISO

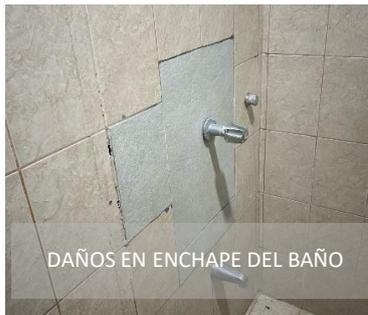
1			Equivalentes al: <u>0,0%</u> del monto del crédito destinado a construcción
2			
3			
4			
5			
OBSERVACIONES			
<p>El rancho posterior se encuentra fuera del área del terreno, por lo que no se considera su valor dentro del presente avalúo. El terreno no se observa demarcado en su totalidad por lo que se recomienda verificar con topografía. No se pudo verificar el sistema eléctrico, no existe registro para ingresar al cielo raso. Se logra observar que el piso cerámico ubicado en la cocina y sala se encuentra fisurado, las termoduchas de los baños se encuentran con cable TSJ y algunas piezas del enchape de la ducha se encuentran caídas.</p>

DAÑOS EN ENCHAPE DEL BAÑO

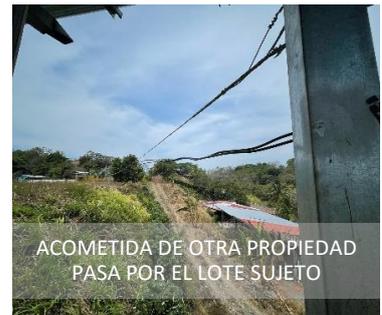
ACOMETIDA DE OTRA PROPIEDAD
PASA POR EL LOTE SUJETO

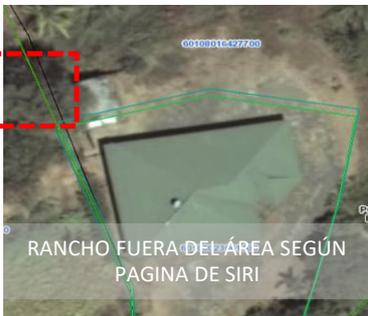
RANCHO FUERA DEL ÁREA SEGÚN
PAGINA DE SIRI
