| AVALÚO DE FINCA URBANA | | | | INFORME DE AVALÚO | |
| OFICINA | | 214 - DIRECCIÓN DE BIENES | | 214-20108026939200-2025-U | |
| Residencial Las Abras, Casa G-9, costado sur de la plaza de deportes. Ultima casa a mano derecha, al final de la alameda | | | | | |
| Fecha inspección: | 5 junio 2025 | Fecha informe: | 6 junio 2025 | | |

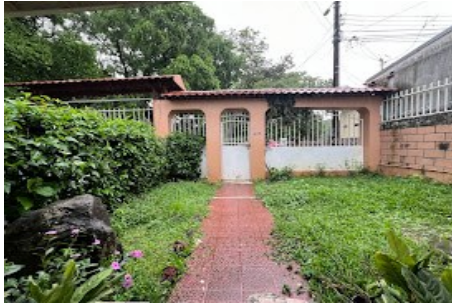
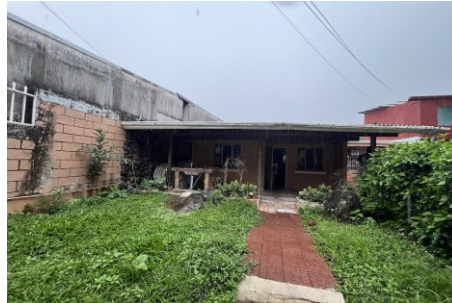
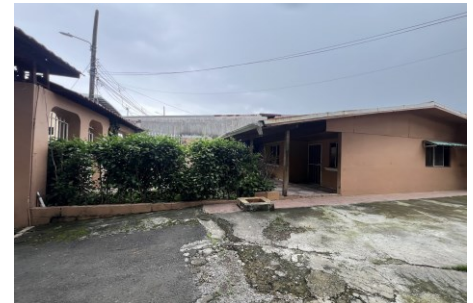
**VISTAS DE INGRESO - ELEVACIÓN PRINCIPAL Y ELEVACIÓN LATERAL**

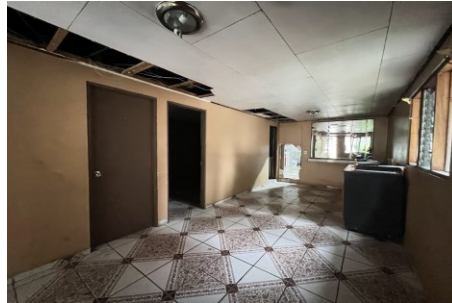
**CORREDOR - SALA COMEDOR COCINA - SERVICIO SANITARIO Y PILA DE LAVAR  
CIELOS CON PRESENCIA DE DETERIORO O FALTA DE PIEZAS**

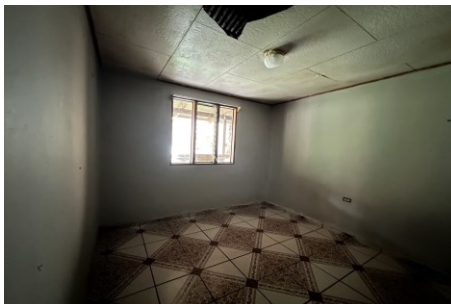
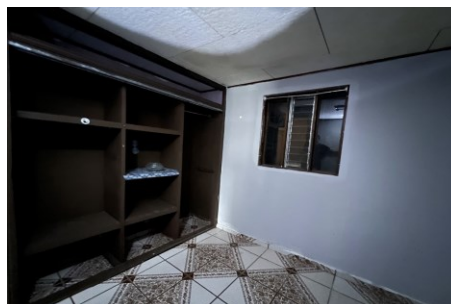
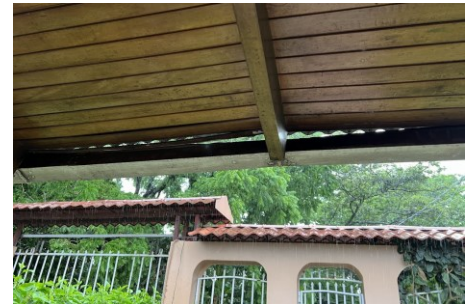
**DORMITORIOS CON DAÑOS EN CIELOS**

**MAL ESTADO CIELOS Y CANOA**

**DAÑOS EN CANOAS, CIELOS Y PISOS**

**SISTEMA ELECTRICO SUSTRADO Y SIN ENTUBAR**

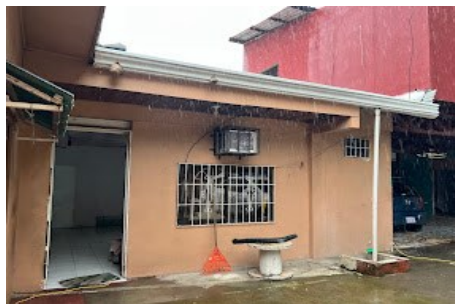
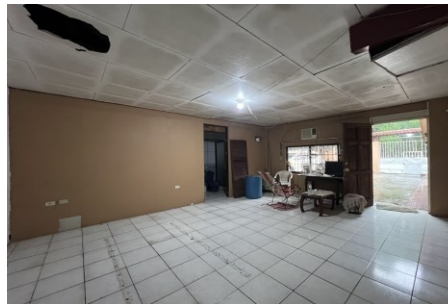
**ELEVACIÓN PRINCIPAL Y SALA / DORMITORIO - DAÑO EN CIELOS**

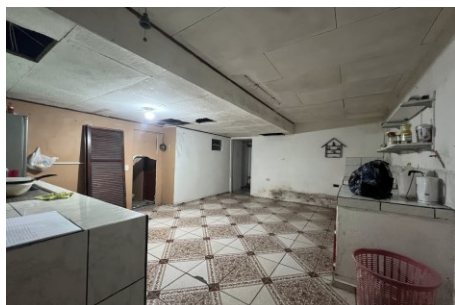
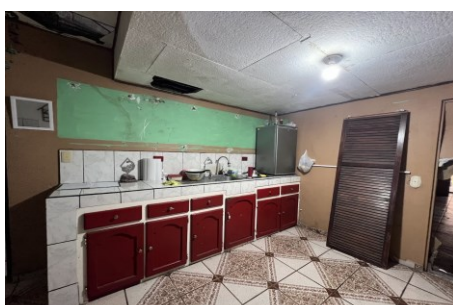
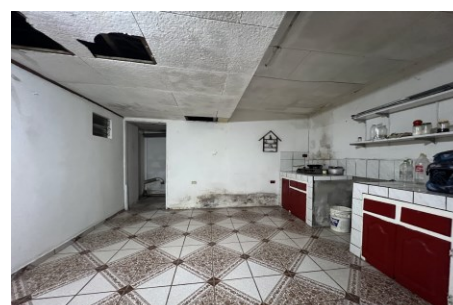
| DESCRIPCIÓN DE LAS CONSTRUCCIONES | | | | 214-20108026939200-2025-U | |
|---|---|---|---|---|---|
| Cubierta | Láminas HG ondulado, canoas HG y bajantes PVC, en estado malo. Entre la Vivienda #1 y #2 hay una canoa interna que presenta muchas fugas, por su deterioro o falta de mantenimiento. | | Caja breaker | NO | |

**VISTAS DEL ÁREA DE LA COCINA Y PUERTA A PILAS  
DAÑOS EN CIELO Y PAREDES - CANOA INTERNA**

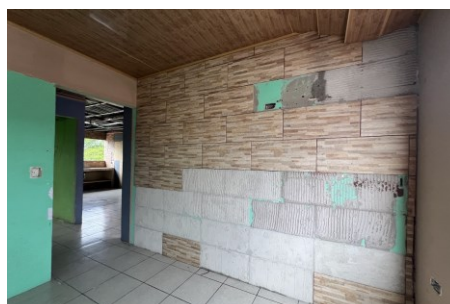
**CAIDA ENCHAPE DE CERÁMICA EN DORM.**

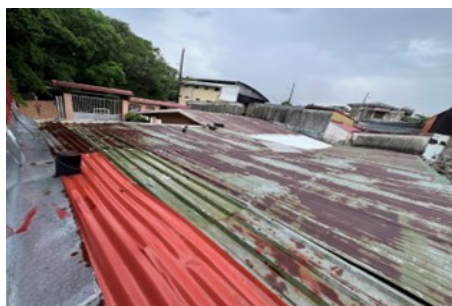
La propiedad se localiza en el Residencial Las Abras, de clase media baja, se ubica en la última alameda y al final de la misma. En las construcciones (colindancia este) se observan grietas tanto en piso como paredes, además de pandeos importantes en el área de piso, lo mismo sucede con la tapia prefabricada en esa colindancia, lo que presume que puede tender a deslizarse esa sección de terreno, lo anterior es apreciación a simple vista, no se puede dar un criterio profesional de la calidad estructural de las construcciones. La Irregularidad de la propiedad no se le aplica factor de demerito, porque no afecta la funcionalidad del bien. Cuenta con todos los servicios básicos urbanos, no se obtuvo respuesta por parte de los vecinos del nivel de seguridad social de la zona. Por su cercanía a la vía que comunica San Rafael con la Guácima (320m) tiene acceso a todo tipo de servicios, transporte, educación, restaurantes, etc. El centro urbano de San Rafael está a una distancia del bien valuado de 2,3 kms.

**GRIETAS IMPORTANTES EN PISO Y PAREDES  
FALLO ESTRUCTURAL**

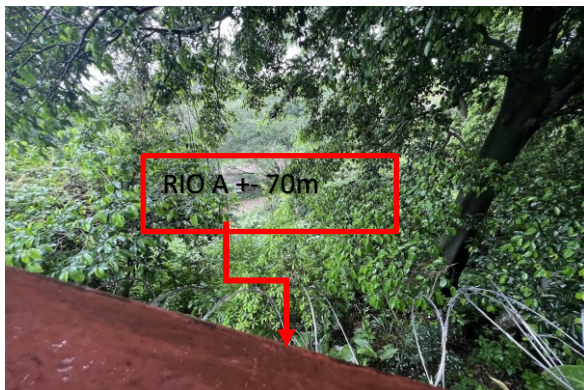
| Cuerpo de agua cerca | <u>Río</u> | Distancia | 70,00 m | Posibilidad de daños | <u>Ninguno</u> |

**CERCANIA AL RIO**

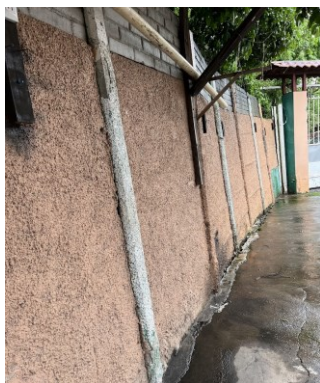
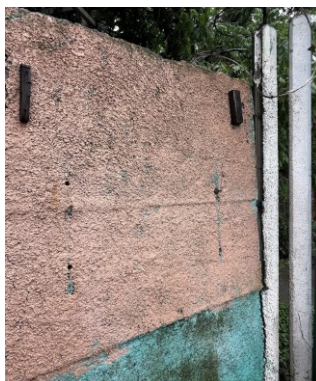
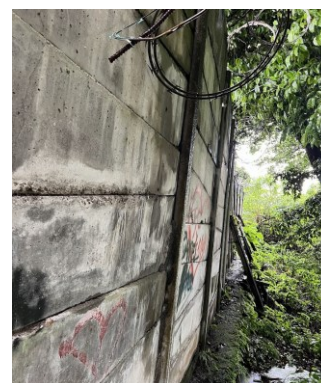
**TAPIA PREFABRICADA CON DAÑO ESTRUCTURAL IMPORTANTE - OBRA A DEMOLER**
