<b>AVALÚO DE FINCA URBANA</b>			<b>INFORME DE AVALÚO</b>		
<b>OFICINA</b> <b>PROPÓSITO DEL AVALÚO</b>		214 - DIRECCIÓN DE BIENES ESTIMAR EL VALOR FISICO	214-70203068389000-2025-U		
ALEMAN	MENDOZA	<b>NOMBRE SOLICITANTE (S)</b> EDELBERTO		Céd. Residencia 15580003989	
BANCO	NACIONAL	<b>NOMBRE PROPIETARIO (S)</b> DE COSTA RICA		Céd. Jurídica 4-000-001021	Proporción de Derechos 100%
<b>UBICACIÓN DEL BIEN</b>					
Provincia:	07 - LIMON				
Cantón:	02 - POCOCI				
Distrito:	03 - RITA				
Localidad:	TICABAN / Plus code 95V7+8MH Ticabán, Limón, Pococí				
<b>DIRECCIÓN EXACTA</b>					
Barrio la Union, de la entrada del Colegio Academico Plus code 95V7+8MH Ticabán, Limón, Pococí					
<b>REGISTRO Y ÁREA DE LA FINCA</b>					
Inscripción de la Finca	Según el Plano				
Plano de catastro N°	874,19 m <sup>2</sup>				
Identificador Predial	874,19 m <sup>2</sup>				
Diferencia de medidas	Porcentaje:	0,00%	0,00 m <sup>2</sup>	Demasía	NO

<b>AVALÚO</b>					
VALOR DEL TERRENO	₡9 826 769,79				
VALOR DE LAS CONSTRUCCIONES	₡11 424 078,00				
<b>VALOR TOTAL DEL BIEN</b>	<b>₡21 250 847,79</b>				
VALOR EN LETRAS: VEINTIUN MILLONES DOSCIENTOS CINCUENTA MIL OCHOCIENTOS CUARENTA Y SIETE COLONES 79/100					
Tie

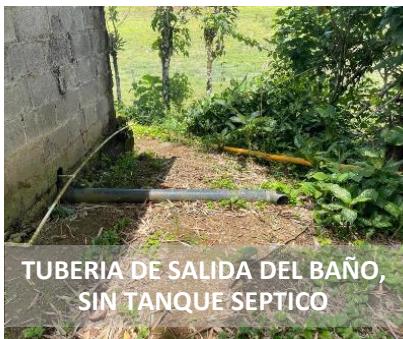
Construcción no posee canoas, bajantes ni precintas / sistema eléctrico sin entubar sin centro de carga, se observó solo dos tomas corrientes con enchufes y tapas, un tercer toma con enchufes sin tapa, el resto de espacios para toma solo el hueco / el área de medio baño ubicado detrás de la bodega en la esquina suroeste, esta sin viga corona, estructura de techo afectada por coméjen, sin tanque septic, con servicios sanitarios, sin lavatorio / se observó el medidor para consumo de agua potable instalado (sin conectar hacia la bodega) junto con el medidor de la luz con su respectiva caseta y base en tubo, ambos ubicados cerca del vértice 1 / Se observó que las paredes externas en los costados y atrás están sin repellar, presentan desniveles importantes al igual que los elementos de concreto armado, filos de buques de ventanas superiores y puertas desplomados, trabajos deficientes, sin supervisión de obras, sin permisos ni planos constructivos / La bodega está a 2,96m de línea propiedad y 2,55m del linderío norte.

TUBERIA DE SALIDA DEL BAÑO,  
SIN TANQUE SEPTICO

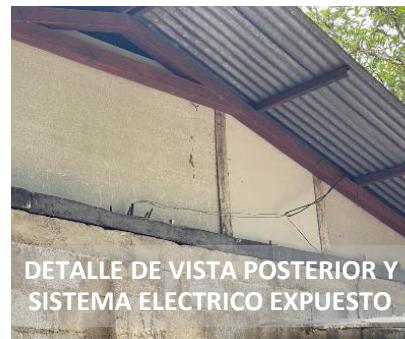
DETALLE DE VISTA POSTERIOR Y  
SISTEMA ELECTRICO EXPUESTO

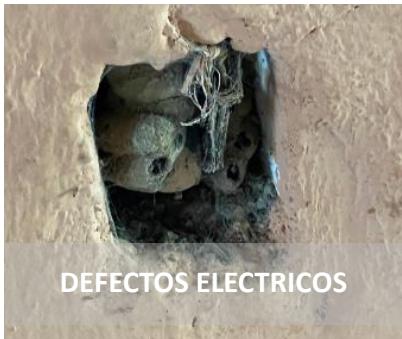
**DEFECTOS ELECTRICOS**

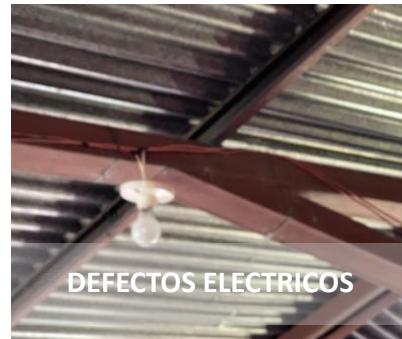
**DEFECTOS ELECTRICOS**

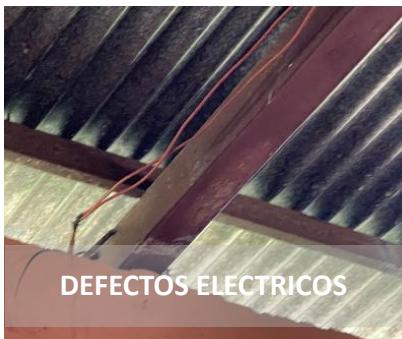
**DEFECTOS ELECTRICOS**
