AVALÚO DE FINCA URBANA		INFORME DE AVALÚO	
<b>OFICINA</b>	214 - DIRECCIÓN DE BIENES	214-20103030962400-2026-U	
<b>PROPÓSITO DEL AVALÚO</b>	AVALUO BIEN ADJUDICADO		
<b>NOMBRE SOLICITANTE (S)</b>			
BANCO NACIONAL DE COSTA RICA	Céd. Jurídica 4-000-001021		
<b>NOMBRE PROPIETARIO (S)</b>			
BANCO NACIONAL DE COSTA RICA	Céd. Jurídica 4-000-001021		<b>Proporción de Derechos</b> 100%
<b>NOMBRE EX DEUDOR</b>			
MEZA	COLLADO	LUZ MARINA	Céd. Identidad 9-0081-0362
<b>UBICACIÓN DEL BIEN</b>			
Provincia:	02 - ALAJUELA		
Cantón:	01 - ALAJUELA		
Distrito:	03 - CARRIZAL		
Localidad:	PAVAS		
<b>DIRECCIÓN EXACTA</b>			
100 METROS AL OESTE DEL PUENTE SOBRE EL RÍO CABEZAS, CALLE LA PRIMAVERA EN PAVAS DE CARRIZAL			
<b>REGISTRO Y ÁREA DE LA FINCA</b>			
Inscripción de la Finca	Según el Registro y el Plano		
Plano de catastro N°	<b>A-124937-1993</b>	253.70 m2	
Identificador Predial	<b>20103030962400</b>	253.70 m2	
Diferencia de medidas	Porcentaje: 0.00%	0.00 m2	Demasía NO

**ANEXO FOTOGRÁFICO**

214-20103030962400-2026-U

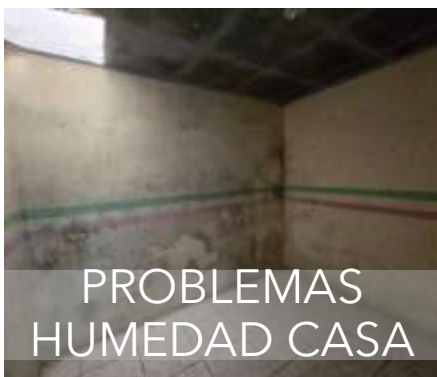
PROBLEMAS HUMEDAD CASA

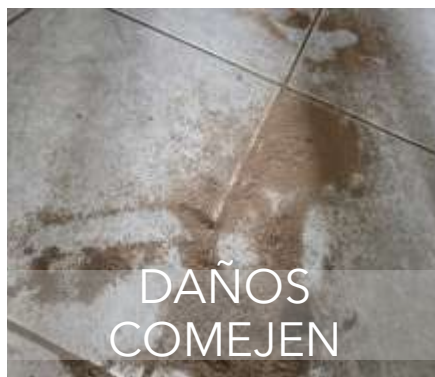
DAÑOS COMEJEN

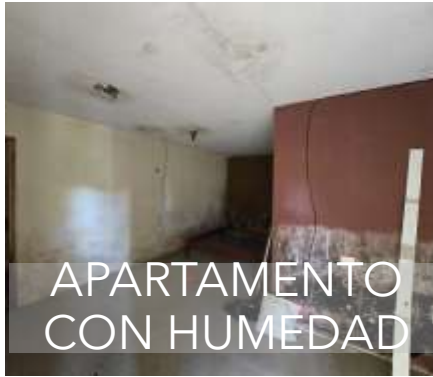
APARTAMENTO  
CON HUMEDAD

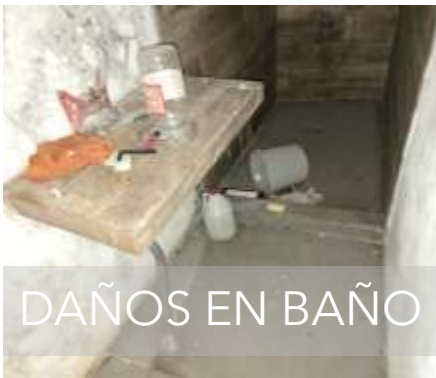
DAÑOS EN BAÑO

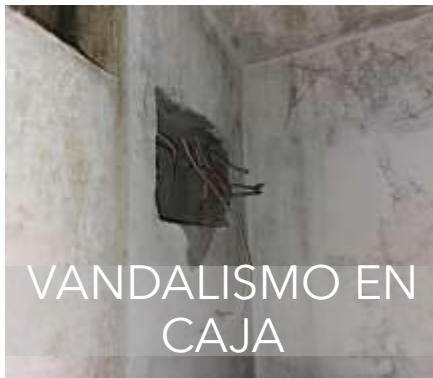
VANDALISMO EN  
CAJA

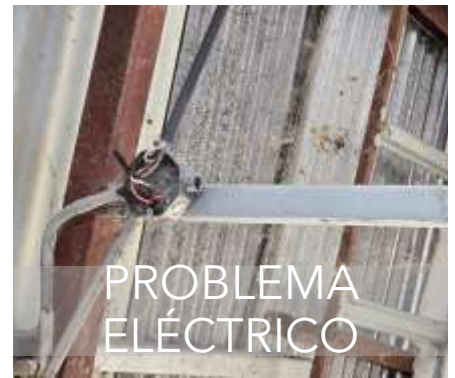
PROBLEMA  
ELÉCTRICO

<b>AVALÚO</b>			
VALOR DEL TERRENO			¢24,703,022.70
VALOR DE LAS CONSTRUCCIONES			¢28,214,130.00
<b>VALOR TOTAL DEL BIEN</b>			<b>¢52,917,152.70</b>
VALOR EN LETRAS:	CINCUENTA Y DOS MILLONES NOVECIENTOS DIECISIETE MIL CIENTO CINCUENTA Y DOS COLONES 70/100		
Tiempo estimado para la venta del bien:	24 meses	Ámbito máximo de mercado potencial	Local Zonal
Uso predominante del bien:	Residencial Horizontal	Especifique:	VIVIENDA Y CUARTERÍA
MONTO DE LA PÓLIZA NO MENOR A	¢28,214,130.00		
SE RECOMIENDA ACEPTAR EL BIEN VALORADO COMO GARANTÍA CREDITICIA <span style="float: right;">SÍ</span>			
OBSERVACIONES GENERALES	SE ACEPTA EL VALOR DEL BIEN AL SER UNA PROPIEDAD DEL BANCO. A LA FECHA SE UTILIZAN 2 REFERENCIAS DE TERRENO, PUES EN LA ZONA NO EXISTE UN MERCADO ACTIVO EN LAS CERCANIAS Y LAS REFERENCIAS ENCONTRADAS QUE SE PUEDAN HOMOLOGAR SON POCAS. SE RECOMIENDA ATENDER LAS DEFICIENCIAS ELÉCTRICAS, CONSTRUCTIVAS, DAÑOS EXTREMOS POR HUMEDAD Y FILTRACIONES Y ADECUAR LOS ACCESOS A TODOS LOS ESPACIOS DE MANERA APTA, ASÍ COMO ACTUALIZAR LEGALMENTE Y A NIVEL DE CATASTRO EL ACCESO POR LA APARENTE SERVIDUMBRE UBICADA AL NORTE, PUES ES POR DONDE SE ACCEDE A LA CASA Y CUARTERÍA (EN SUS PARTES TERMINADAS Y OTRAS EN OBRA GRIS). SE RECOMIENDA ATENDER LAS DEFICIENCIAS EN CATASTRO CON UN NUEVO PLANO, NORMALIZAR EL ACCESO AL NORTE DE USO ACTUAL Y ÚNICO ACCESO A LAS CONSTRUCCIONES Y ATENDER LAS DEFICIENCIAS ELÉCTRICAS ENTRE OTRAS.

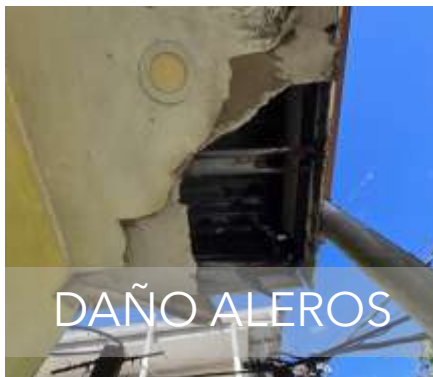
DAÑO ALEROS

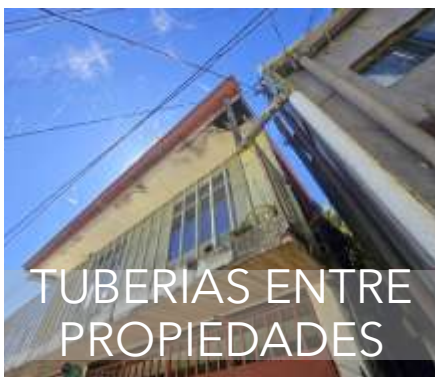
TUBERIAS ENTRE PROPIEDADES

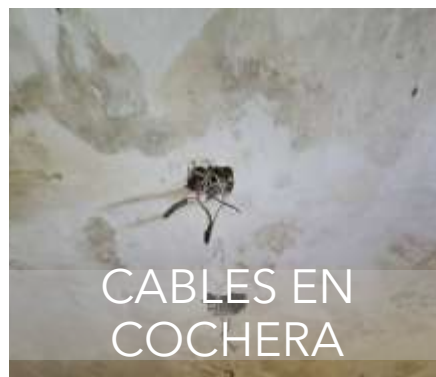
CABLES EN COCHERA

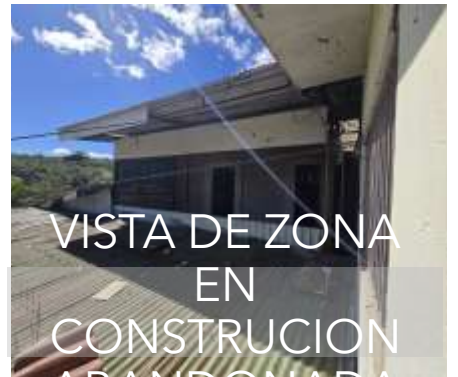
VISTA DE ZONA EN CONSTRUCCION ABANDONADA
