AVALÚO DE FINCA URBANA		INFORME DE AVALÚO	
OFICINA	214 - DIRECCIÓN DE BIENES	214-10703046856200-2025-U	
PROPÓSITO DEL AVALÚO	ESTIMAR VALOR		
<b>NOMBRE SOLICITANTE (S)</b>			
BANCO	NACIONAL	DE COSTA RICA	Céd. Jurídica 4 000 001021
<b>NOMBRE PROPIETARIO (S)</b>			
BANCO	NACIONAL	DE COSTA RICA	Céd. Identidad 4 000 001021
ANTIGUO CLIENTE	STEVEN ARTURO GALAGARZA MATA		Céd. Identidad 1-1379-0733
<b>Proporción de Derechos</b>			
<b>UBICACIÓN DEL BIEN</b>			
Provincia:	01 - SAN JOSE		
Cantón:	07 - MORA		
Distrito:	03 - TABARCIA		
Localidad:	MORADO		
<b>DIRECCIÓN EXACTA</b>			
DE LA ESQUINA SURESTE DE LAS INSTALACIONES DE LA ESCUELA MORADO, 50,00 M AL ESTE. M/DERECHA (FRENTE A CALLE LOS CUCARACHOS) PLUS CODE VQ44+W93 Tabarcia, San José Province			
<b>REGISTRO Y ÁREA DE LA FINCA</b>			
Inscripción de la Finca			Según el Registro y el Plano
Plano de catastro N°	SJ-3095-2024		3 328,00 m2
Identificador Predial	10703046856200		3 328,00 m2

Nombre del Perito	Augusto César Bolaños Martínez		
Tipo de Profesional	Ing. Civil	Carnet	IC-4888
Código Perito SIACC	418	Emp.	Identificación N°
Nombre de la empresa	Augusto César Bolaños Martínez		Cód. Empresa 00001788
Nombre y firma representate legal de la e

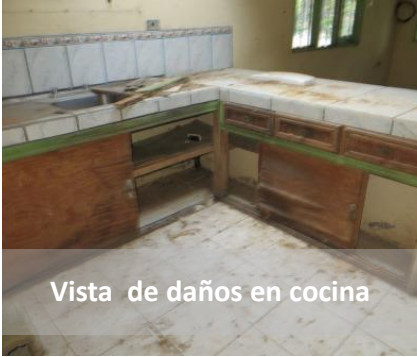
Vista de daños en cocina

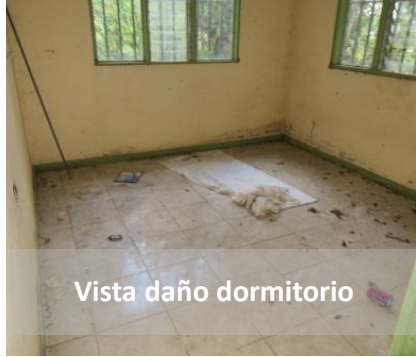
Vista daño dormitorio

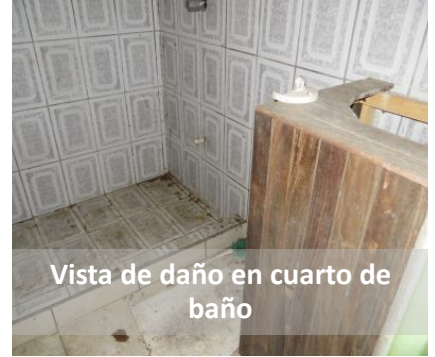
Vista de daño en cuarto de baño

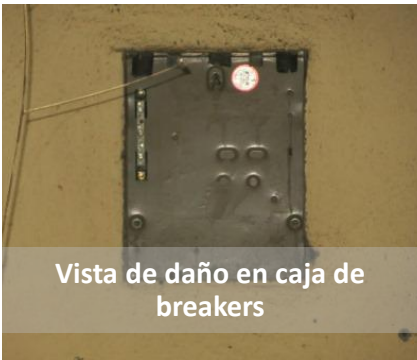
Vista de daño en caja de breakers

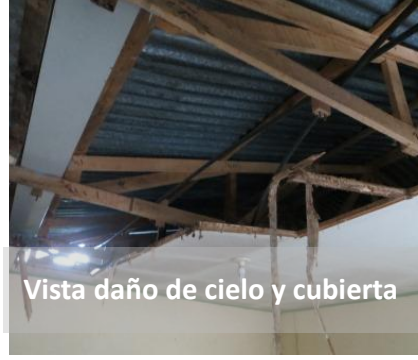
LA VIVIENDA, TANTO EXTERNAMENTE COMO INTERNA ESTA DETERIORADA Y SE SIGUE DETERIORANDOSE, SE OBSERVA QUE PARTE DEL CIELO COLAPSO POR PROBLEMAS DE LA CUBIERTA Y ESO HACE PASAR EL AGUA DE LLUVIA, AL CIELO. LAS PUERTAS DE MADERA SE PUDRIERON Y LAS CONTRAPUERTA DE TUBO CUADRADO DE 1"x 1", ESTAN DAÑADAS Y LOS LLAVINES TAMBIEN ESTAN DAÑADOS. SISTEMA ELECTRICO NO EXISTE FUE SUSTRAIIDO. UN AREA DE PILA EXTERNA SE ENCUENTRA CASI A NIVEL DE ESCOMBRO. LA VIVIENDA SE OBSERVA QUE LA HAN DESMANTELADO Y QUE NO CARECIO DE MANTENIMIENTO.

Vista daño de cielo y cubierta

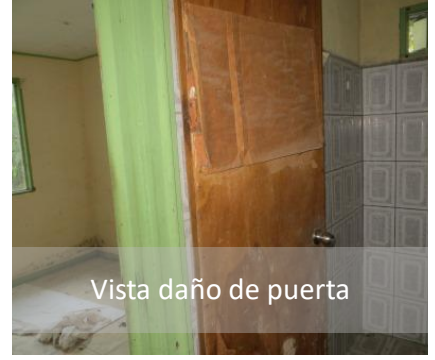
Vista daño de puerta

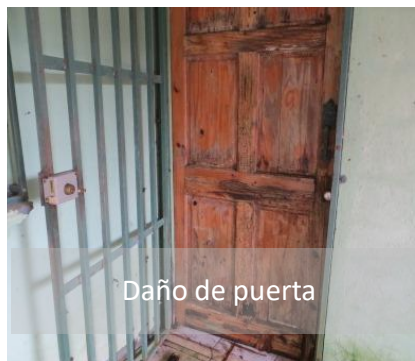
Daño de puerta

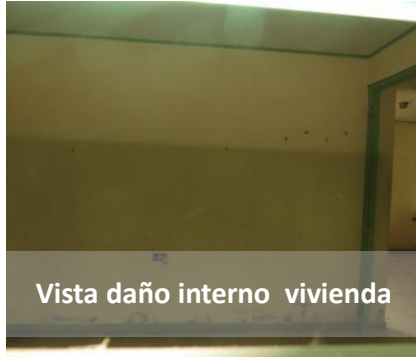
Vista daño interno vivienda

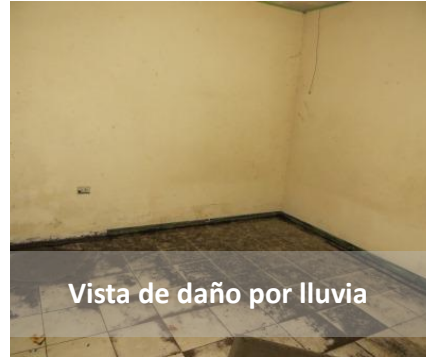
Vista de daño por lluvia

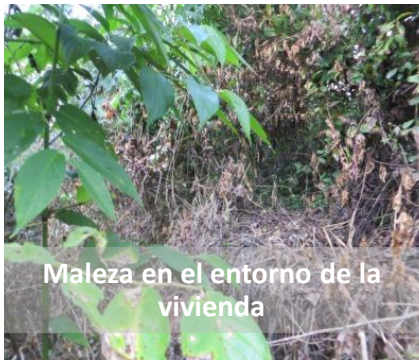
Maleza en el entorno de la vivienda

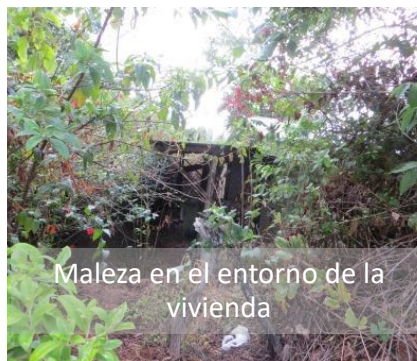
Maleza en el entorno de la vivienda
