| AVALÚO DE FINCA EN CONDOMINIO | | | | INFORME DE AVALÚO | |
| OFICINA | | 214 - DIRECCIÓN DE BIENES | | 214-1031200813480F-2025-C | |
| PROPÓSITO DEL AVALÚO | | AVALÚO DE VIVIENDA | | | |
| 300 m Oeste de la esquina Noroeste del Polideportivo El Porvenir, Condominio Hacienda de Oro, FF 49. VWPR+W2F Desamparados, San José | | | | | |

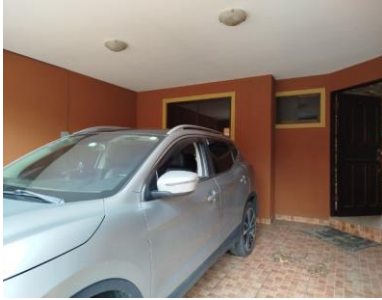
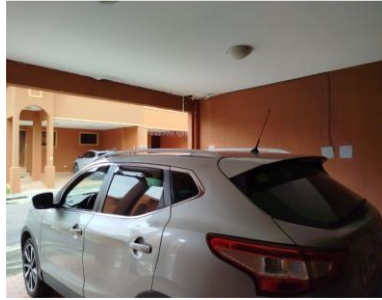
Se observaron afectaciones en la vivienda en los cielos de la cochera que presenta problemas de humedad, los muebles de cocina que se encuentran rayados, con agujeros y problemas de humedad y pintura en general. Esto ha sido considerado en el estado de conservación de la vivienda y en la valoración por mercado. Se estima que el costo de estas actividades asciende a 4.6 millones de colones.

10 Cochera

11 Cochera

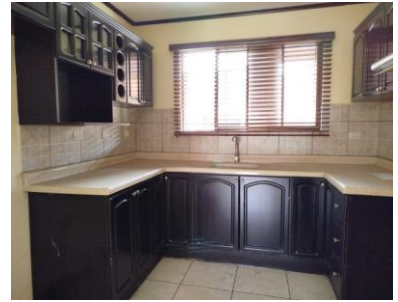
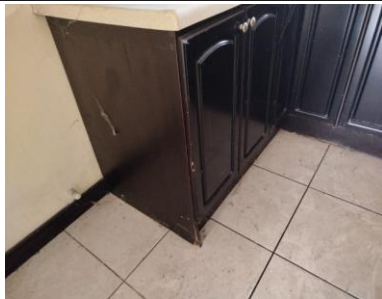
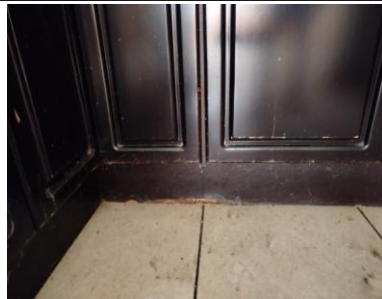
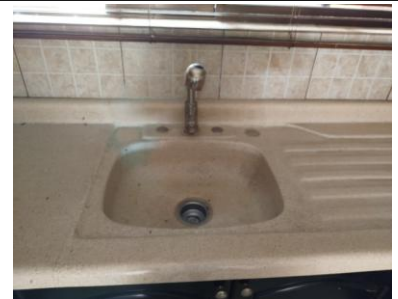
15 Cocina

16 Cocina

17 Cocina

18 Cocina

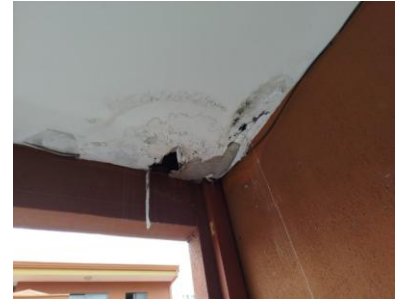
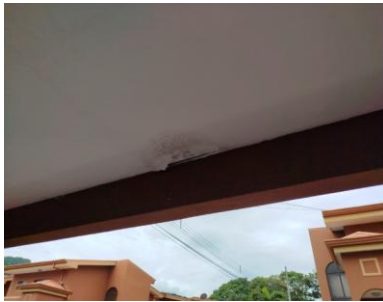
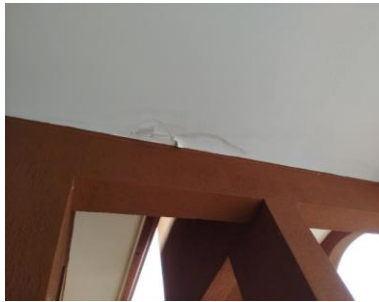
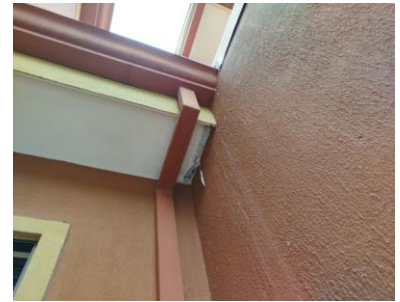
Repellos Ninguno      Paredes Ninguno      Pisos Ninguno      Cielos Leve  
Pisos

39 Estado - Cielos

40 Estado - Cielos

41 Estado - Cielos

42 Estado - Cielos
