Fecha: 23/11/2024

Dirección del Bien: DEL EBAIS DE ROSARIO, 56 METROS OESTE, AL FINAL DE LA SERVIDUMBRE.  
1-SJO 9-Rosario 3-Desamparados

FORMATO DE AVALÚO URBANO Y RURAL

Informe de Avalúo No.: 214-10309046516200-2024-U

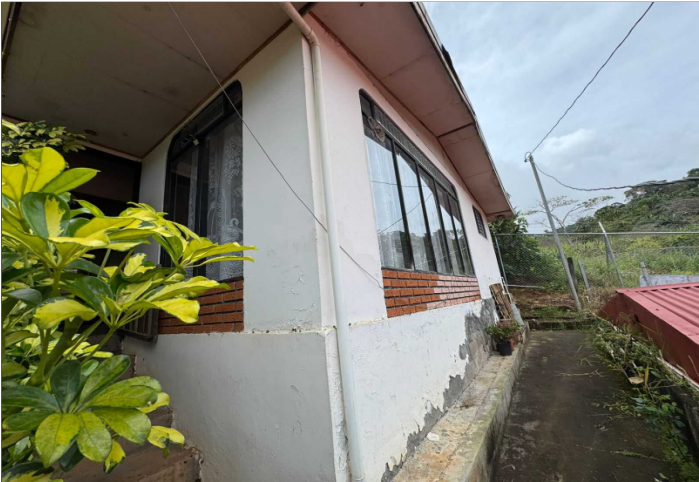
Foto 1

Descripción: fachada lateral - humedad y repellos desprendidos

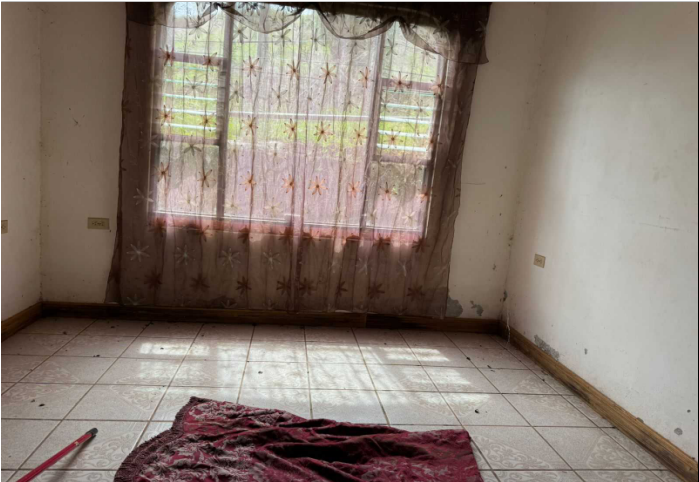
Foto 4

Descripción: vista interna de la vivienda - humedad en los repellos

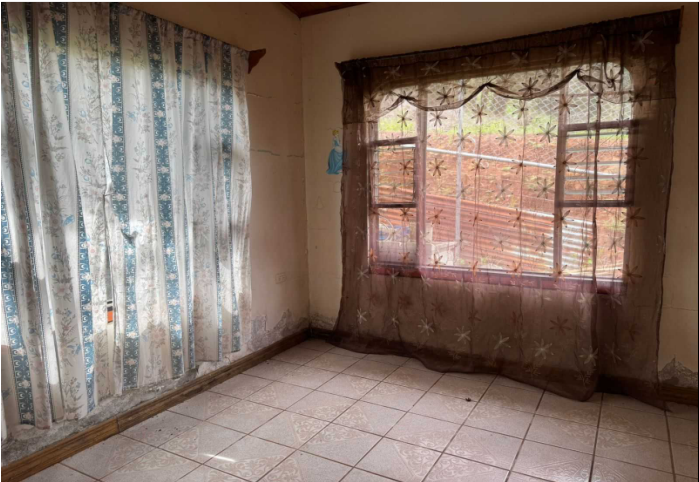
Foto 5

Descripción: vista interna de la vivienda - humedad en los repellos

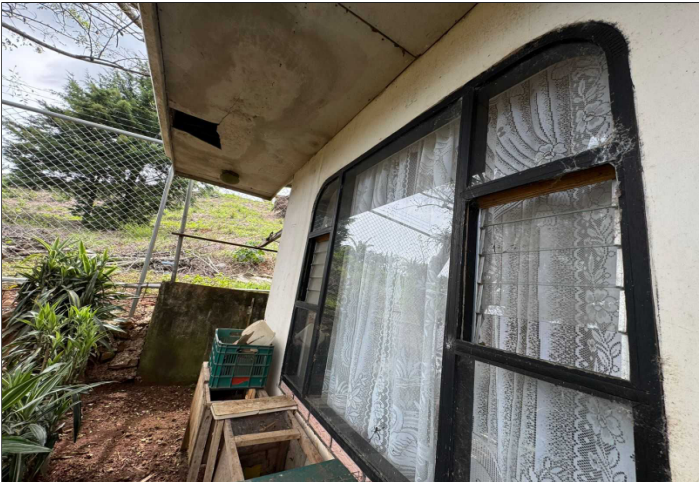
Foto 3

Descripción: aleros con humedad y dañados

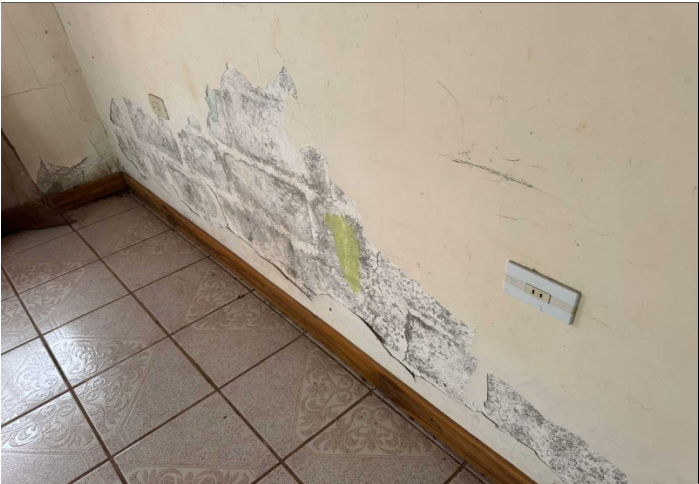
Foto 10

Descripción: humedad en las paredes

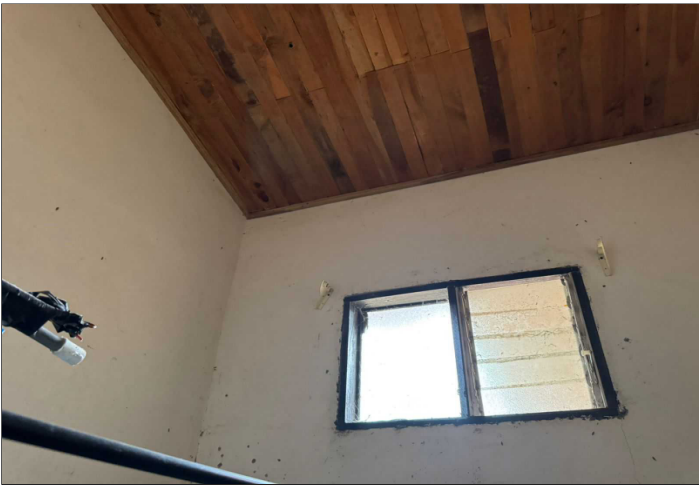
Foto 8

Descripción: baño - cableado sin entubar

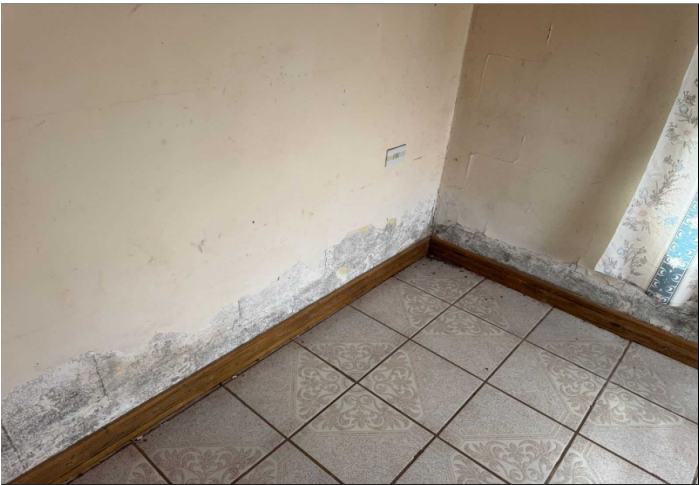
Foto 11

Descripción: humedad en las paredes

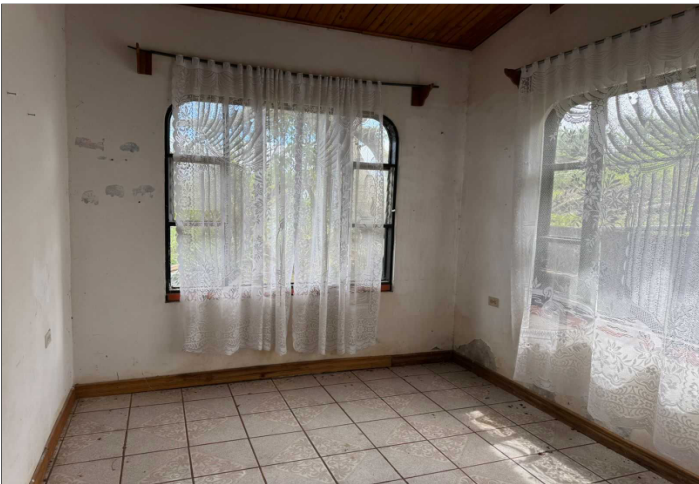
Foto 9

Descripción: vista interna de la vivienda - humedad en las paredes

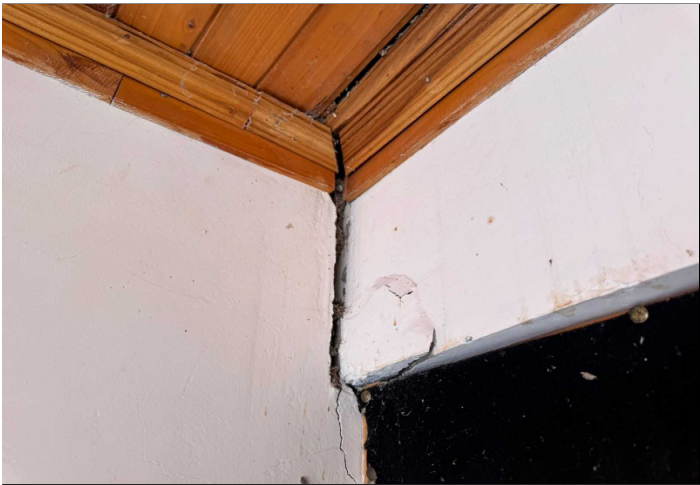
Foto 17

Descripción: fisura en la unión de pared de dormitorio principal

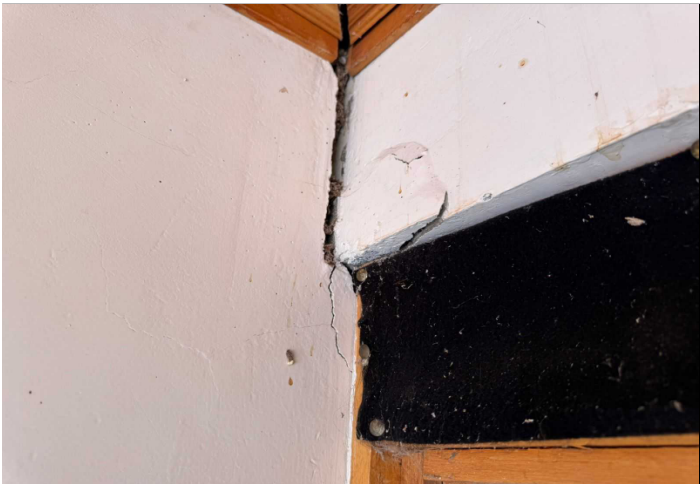
Foto 18

Descripción: grieta en la unión de pared de dormitorio principal

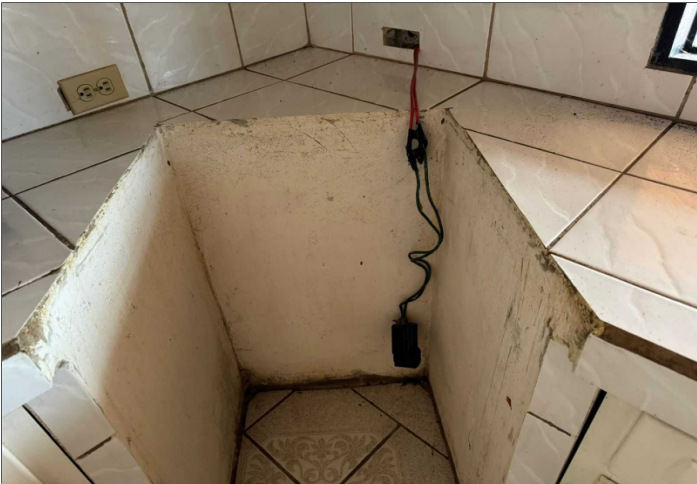
Foto 19

Descripción: cableado sin entubar
