AVALÚO DE FINCA URBANA			INFORME DE AVALÚO	
OFICINA	233 - CENTRO PROCESAMIENTO DE CREDITO		233-10101057176700-2025-U	
PROPÓSITO DEL AVALÚO	AVALUO DE INMUEBLES ESPECIALIZADOS			
NOMBRE SOLICITANTE (S)				
BANCO	NACIONAL	DE COSTA RICA	Céd. Jurídica 4-000-001021	
ANTIGUO DUEÑO	FLOWERS OF THE PRAIRIE SOCIEDAD ANONIMA		Céd. Jurídica 3-101-500915	
NOMBRE PROPIETARIO (S)				
BANCO	NACIONAL	DE COSTA RICA	Céd. Jurídica 4-000-001021	Proporción de Derechos 100%
UBICACIÓN DEL BIEN				
Provincia:	01 - SAN JOSE			
Cantón:	01 - SAN JOSE			
Distrito:	01 - CARMEN			
Localidad:	BARRIO AMON			
DIRECCIÓN EXACTA				
B° Amón. Frente a la esquina Sureste del Parqueo de la Estación de Bomberos Metropolitana Norte 1-2. Esquina. Plus Code WWQC+GRJ San José, San José Province				
REGISTRO Y ÁREA DE LA FINCA				
Inscripción de la Finca			Según el Plano	
Plano de catastro N°	SJ-1036920-2005		348,09 m2	
Identificador Predial	10101057176700		348,09 m2

Diferencia de medidas	Porcentaje:	0,00%	0,00 m2	Demasía NO
AVALÚO				
VALOR DEL TERRENO	€136 738 802,34			
VALOR DE LAS CONSTRUCCIONES	€273 107 052,00			
VALOR TOTAL DEL BIEN	€409 845 854,34			
VALOR EN LETRAS:	CUATROCIENTOS NUEVE MILLONES OCHOCIENTOS CUARENTA Y C

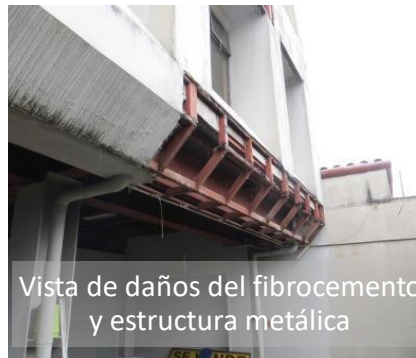
Techos: Tubo estructural	Caja breaker	<u>SI</u>
Cubierta: Cubierta HG ondulado # 28	Interruptor	<u>Diyuntores</u>
Cielos: Gypsum, fibrocemento y madera	Estado General	<u>Regular</u>
Pisos: Cerámica y los afinada	Gas LP	<u>Ubicación</u>
Fachada: Pared bloques, puerta madera y ventanas de aluminio y VF	Estado Físico y Mantenimiento:	
Espacios: 5 Oficinas, 7 Salones, 13 Aulas, 3 bodegas 2 Baterías de servicios sanitario y 2 Servicios sanitarios.	Paredes	<u>Regular</u> Cielos <u>Deficiente</u>
Baños: 2 Baterías de Servicios Sanitarios y Servicios Sanitarios	Pisos	<u>Regular</u> Cubierta <u>Deficiente</u>
Otros: Área de estacionamiento		
Red de agua caliente: No hay		
Tanque captación de agua: La red de agua potable se ubica frente al Lote		
Figuras		
Repellos: <u>Ninguno</u>	Paredes: <u>Ninguno</u>	Apreciación visual de desplome
Pisos: <u>Ninguno</u>	Pisos: <u>Ninguno</u>	Cielos: <u>Importante</u>
OBRAS COMPLEMENTARIAS

Vista de daños del fibrocemento y estructura metálica

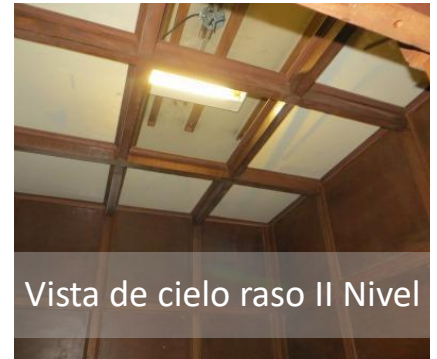
Vista de cielo raso II Nivel
