Fecha: 26/06/2024

Dirección del Bien: Heredia, Belén, La Asunción, de la Capilla de Cristo Rey 270 m. al sur y 30 m. al oeste, sobre marge  
4-HER 3-La Asunción 7-Belén

FORMATO DE AVALÚO URBANO Y RURAL

Informe de Avalúo No.: 214-40703021209500-2024-U

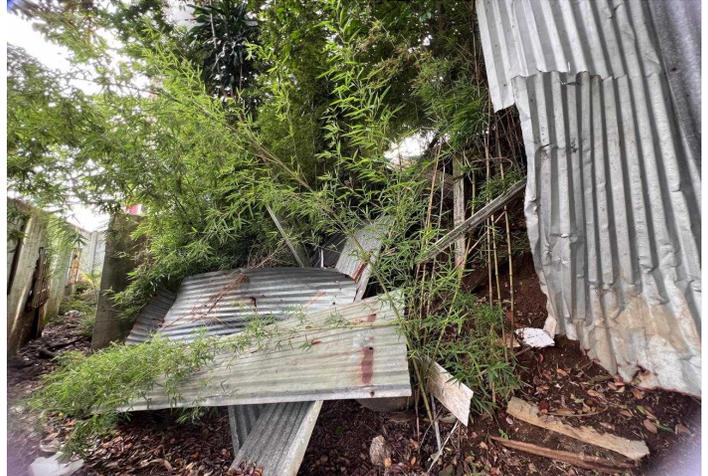
Foto 5

Descripción: Talud Sección del Fondo - Esquina Sureste de la Propiedad

En cuanto al talud no hay buena visibilidad del mismo ya que hay una cerca en estructura metálica y láminas de HG # 28, en la sección del fondo se observa erosión, ya que se deslizaron unas rocas de mediano tamaño que dañaron la cerca, y se observan otras rocas de mediano tamaño en la cara del talud, presenta riesgo de deslizamiento. Ver fotos en Anexos.

El factor mejoras considera que el lote sujeto requiere la construcción de un muro de retención en la colindancia sur para mitigar el riesgo de deslizamiento, se considera un muro de 50,85 m. de longitud con al menos 2,50 m. de altura promedio y un valor unitario de €150.000,00/m2, para un valor total aproximado de €19.068.750,00, que representa un factor de 0,84.

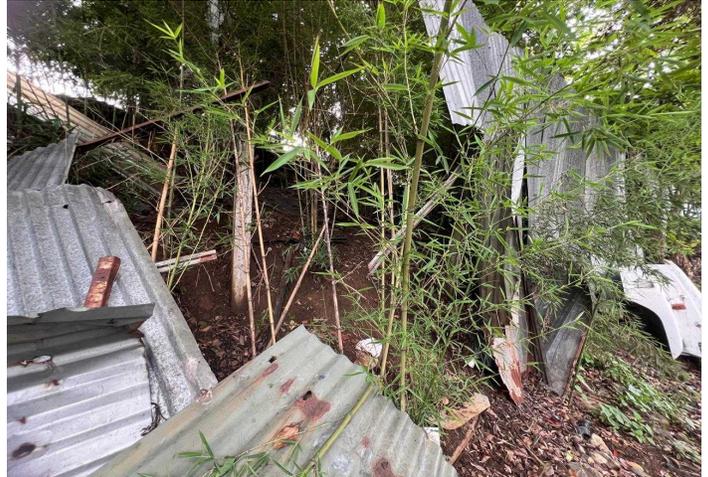
Foto 6

Descripción: Talud Sección del Fondo - Esquina Sureste de la Propiedad

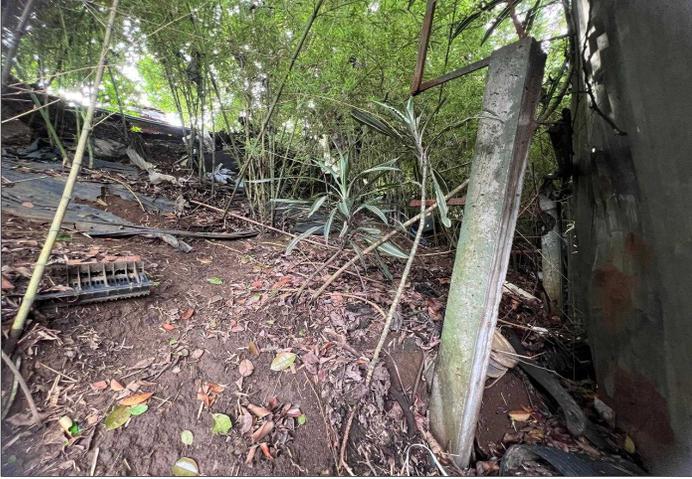
Foto 7

Descripción: Talud Sección del Fondo

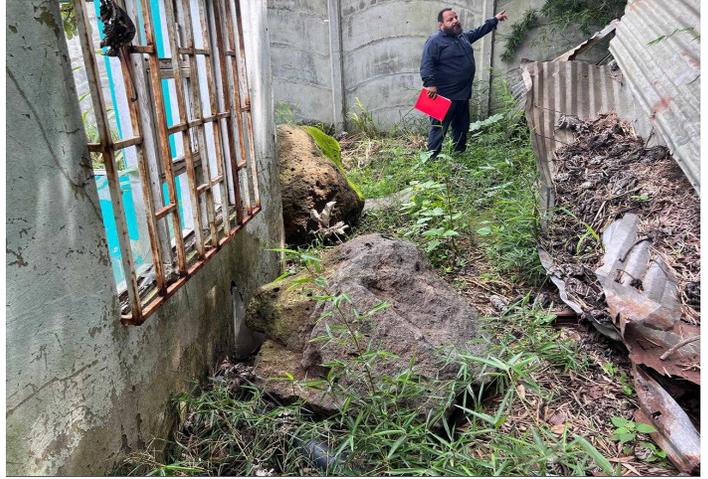
Foto 10

Descripción: Rocas que Indica la Colindante al Sur que se Desprendieron del Talud

Se recomienda al Banco Nacional realizar la consulta al Departamento Legal, sobre posibles implicaciones legales del Banco ante un eventual deslizamiento que ocasione daños físicos o materiales al colindante, ya que según indican varios vecinos de la zona el antiguo propietario realizó un relleno importante en el terreno, variando las condiciones topográficas originales, generando el talud y el riesgo de deslizamiento. Lo anterior con el fin de que el Banco pueda prever y/o tomar las medidas que considere necesarias.

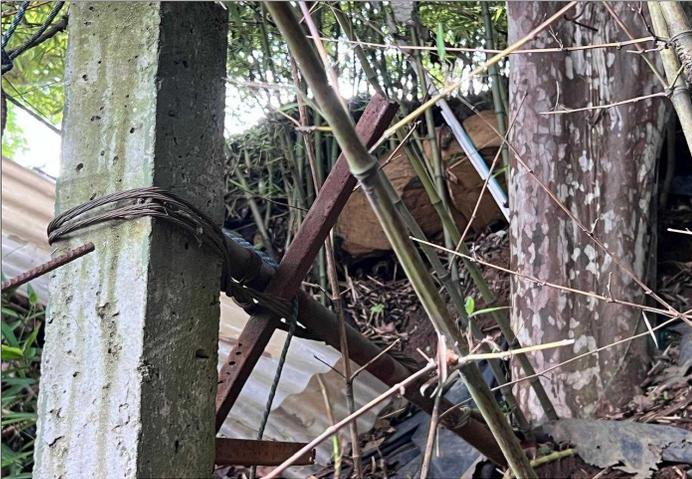
Foto 8

Existe un talud en la colindancia sur, con aprox. 4,00 m. de altura y pendiente en apariencia de entre 45° - 60°, no hay buena visibilidad del mismo ya que hay una cerca en estructura metálica y láminas de HG # 28, en la sección del fondo se observa erosión, ya que se deslizaron unas rocas de mediano tamaño que dañaron la cerca, y se observan otras rocas en la cara del talud. Ver fotos en Anexos.

Descripción: Rocas Existentes en la Cara del Talud

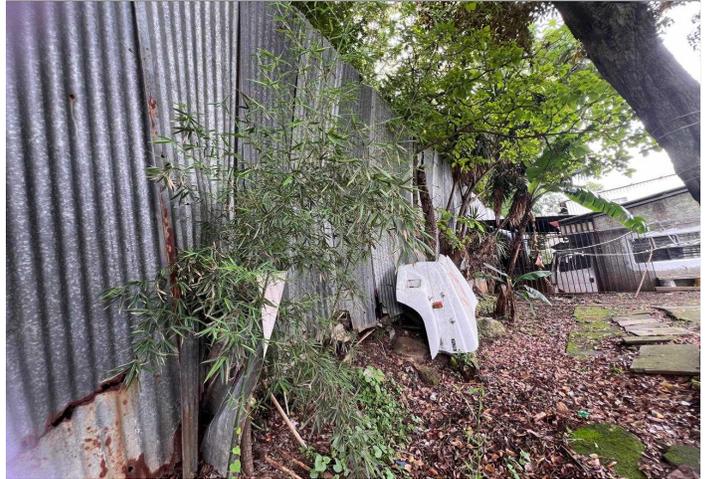
Foto 11

Descripción: Cerramiento que Obstruye la Visualización del Talud

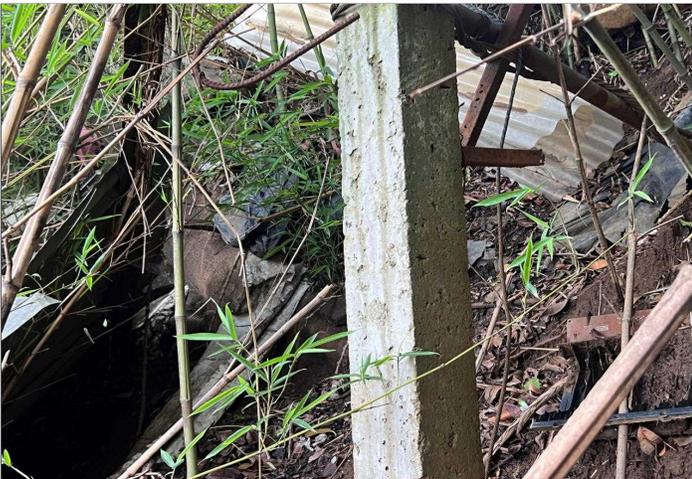
Foto 9

Descripción: Rocas Existentes en la Cara del Talud

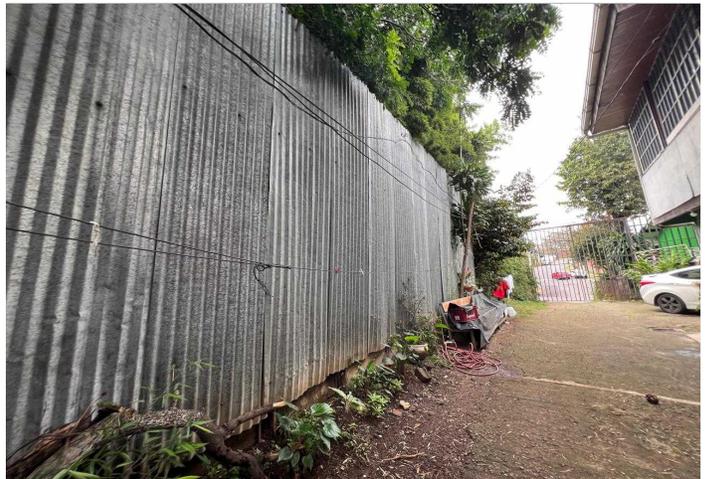
Foto 12

Descripción: Cerramiento que Obstruye la Visualización del Talud
