Fecha:	16/11/2023						
Institució	ón: Banco Nacional	de Costa Rica					
	Dirección del Bien:	FRENTE AL HOGAR DE ANCIANOS S 2-ALA 1-Orotina 9-Orotina	SEGUNDA	ALAMEDA	SEXTA (CASA A MANO DERECHA.	
İ	Número de Avalúo:	5142357					
TIEMP	PO ESTIMADO PAF	RA LA VENTA DEL BIEN: ≤12 meses				Valor Concluido: 11.315.	996,8
AMBIT	TO MÍNIMO DE ME	RCADO POTENCIAL: Local				Fecha de Inspección	n: 16/11/2023
Se reco	omienda aceptar el	bien valorado como garantía crediticia:	⊠Si	□No	Si	, Condicionado	
LA ED NIVEL	. GENERAL, ASÍ CO	: CA A 74 M DE CUERPO DE AGUA, SE DMO MEJORAS GENERALES DE MAN NTRA EN REGULAR A DEFICIENTE ES	TENIMIEN	NTO PREVE	NTIVO Y		
				CO-FIR	-	E (si aplica)	
FIRMA:				CO-FIRI	//A:		
Nombre	: GUIDO ALONSO VAR	GAS MESÉN		Nombi	e:		
Tipo de I	Profesional: Arquitecto			Tipo de	Profesion	al:	
Idenfitica	ación #: 1-1026-0782			Idenfiti	cación #:

Informe de Avalúo No.: 214-20901051275300-2023-U Liquidez: Medio Alta NAS No.: 5142357

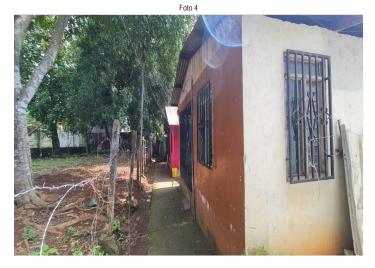
Descripción: ENTORNO SOBRE CALLE PRINCIPAL

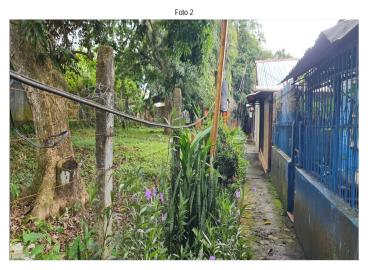
Descripción: CALLEJÓN Y ELEVACIÓN

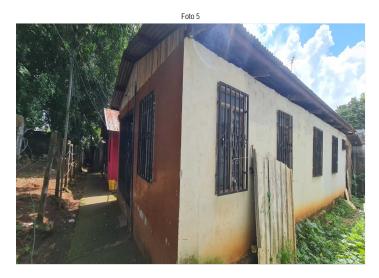
Descripción: CALLEJÓN DE ACCESO PARA INGRESAR A LA PROPIEDAD

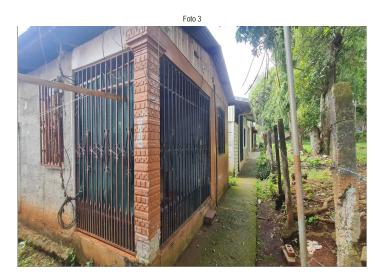
Descripción: LATERAL EXTERNA

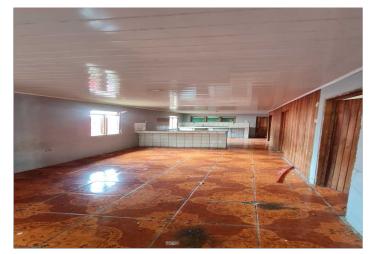
Foto 7

DETALLE INTERNO

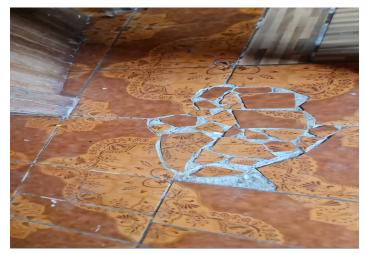
Foto 8

DETALLE EN PISOS

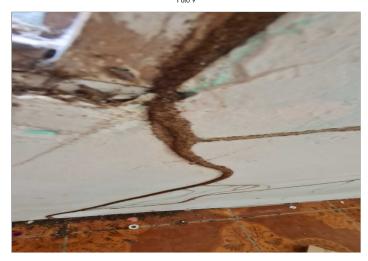
DETALLES EN PARED, POLILLAS Y COMEJÉN

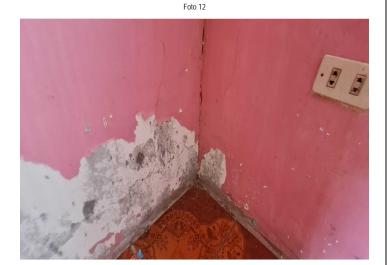
DETALLES DE PINTURA DE PAREDES

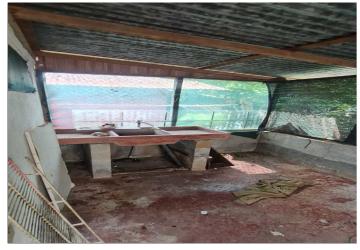
Foto 13

CUARTO DE PILAS

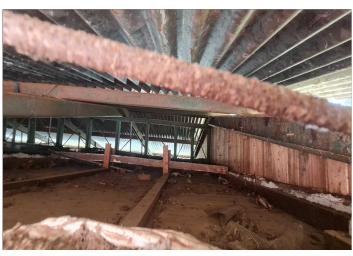
Foto 14

CIELO RASO

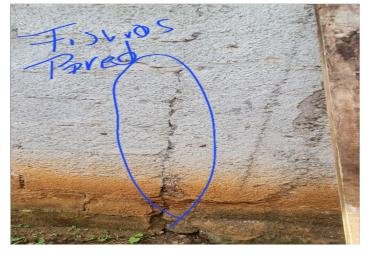
Foto 15

FISURAS EN PAREDES
