AVALÚO DE FINCA URBANA			INFORME DE AVALÚO	
<b>OFICINA</b>		214 - DIRECCIÓN DE BIENES	214-10106023845700-2026-U	
<b>PROPÓSITO DEL AVALÚO</b>		AVALUO DE VIVIENDA		
<b>NOMBRE SOLICITANTE (S)</b>				
MORALES	QUINTERO	CARLOS ARMANDO	Céd. Identidad 8-0083-0716	
<b>NOMBRE PROPIETARIO (S)</b>				
BANCO	NACIONAL	DE COSTA RICA	Céd. Jurídica 4-000-001021	Proporción de Derechos 100%
<b>UBICACIÓN DEL BIEN</b>				
Provincia:	01 - SAN JOSE			
Cantón:	01 - SAN JOSE			
Distrito:	06 - SAN FRANCISCO DE DOS RIOS			
Localidad:	URBANIZACION LA PACIFICA ETAPA 4. PLUS CODE : WW4V+HM8 San José			
<b>DIRECCIÓN EXACTA</b>				
URBANIZACION LA PACIFICA, ETAPA 4 , LOTE 17 BLOQUE R . SAN FRANCISCO DE DOS RIOS, SAN JOSE. WW4V+HM8 San José.				
<b>REGISTRO Y ÁREA DE LA FINCA</b>				
Inscripción de la Finca			Según el Registro y el Plano	
Plano de catastro N°	<b>SJ-0023128-1975</b>		280,29 m2	
Identificador Predial	<b>10106023845700</b>		280,29 m2

**DESCRIPCIÓN DE LAS CONSTRUCCIONES**

214-10106023845700-2026-U

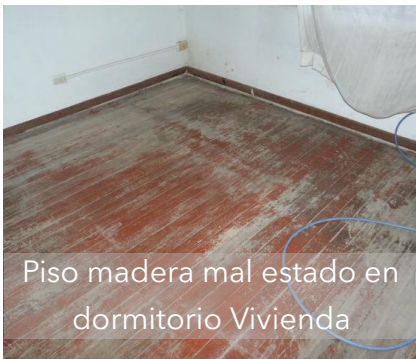
Piso madera mal estado en  
dormitorio Vivienda

El inmueble consiste en una Vivienda y contiguo a ella un Apartamento de dos plantas. La Vivienda requiere de varias reparaciones: 1- Pisos de madera en dormitorios en muy mal estado. 2- Caja breaker sin disyuntores, requiere revisión de un técnico de instalación eléctrica en general. 3- Reparación de cielos de fibrolit. 4- Pintura General. El Apartamento requiere: 1- Reparación paredes planta alta. 2- Pintura general. 3- Reparación de goteras en el techo (Apartamento y Vivienda).

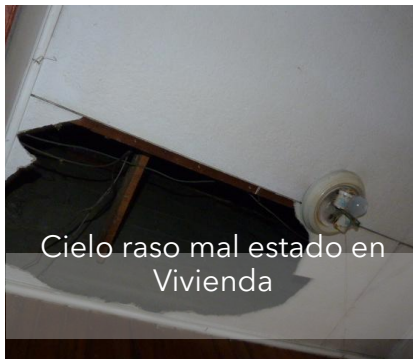
Cielo raso mal estado en  
Vivienda

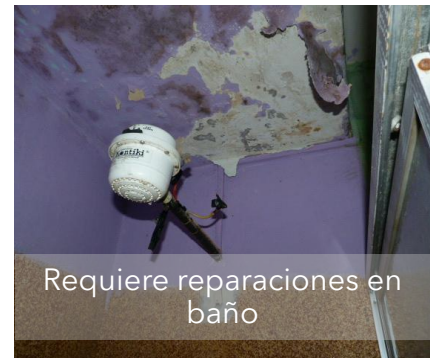
Requiere reparaciones en  
baño

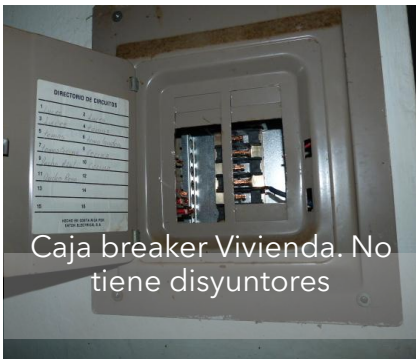
Caja breaker Vivienda. No tiene disyuntores

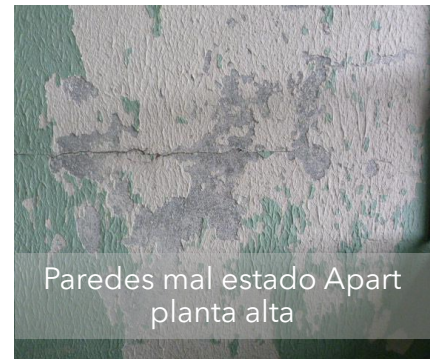
Paredes mal estado Apart planta alta

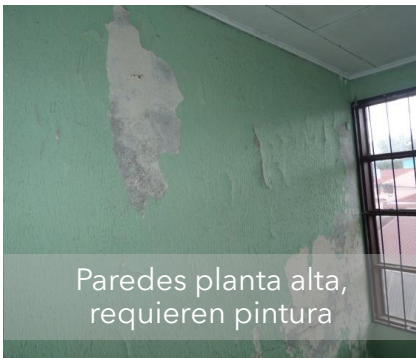
Paredes planta alta, requieren pintura

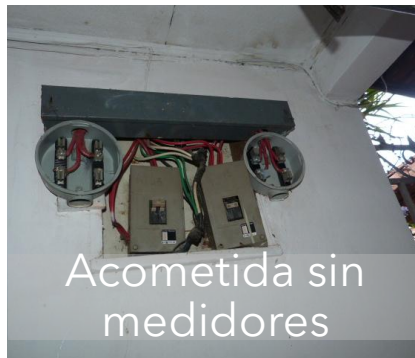
Acometida sin medidores
