| AVALÚO DE FINCA URBANA | | | | INFORME DE AVALÚO | |
| OFICINA | 214 - DIRECCIÓN DE BIENES | | | 214-11303022152700-2026-U | |
| PROPÓSITO DEL AVALÚO | AVALUO DE VIVIENDA | | | | |
| San José, Tibás, Anselo Llorente, Urbanización Santa Mónica, Lote 3, Bloque D. PLUS CODE: XW3G+3JQ Tibás, San José. | | | | | |

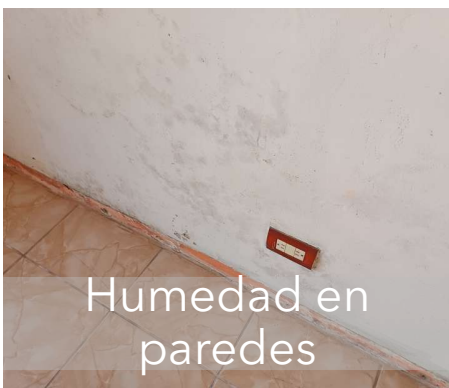
Humedad en  
paredes

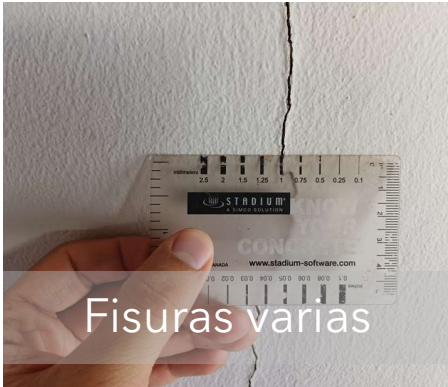
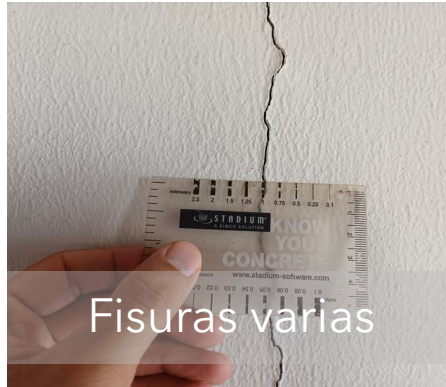
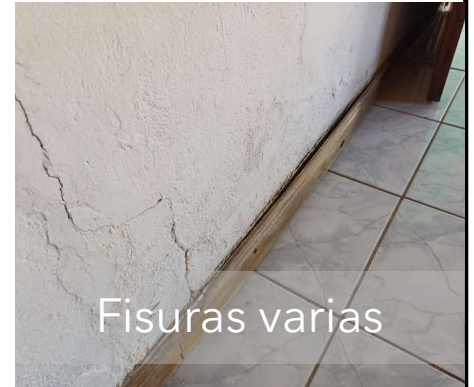
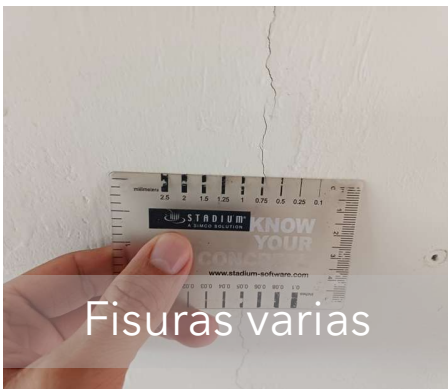
Repellos Importante      Pisos Leve

Fisuras varias

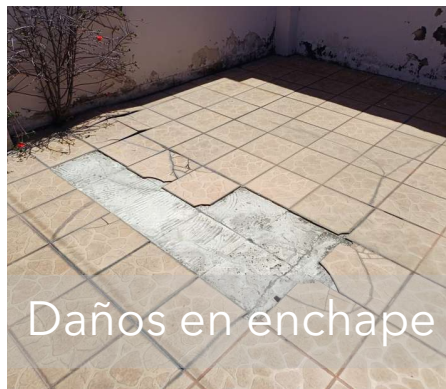
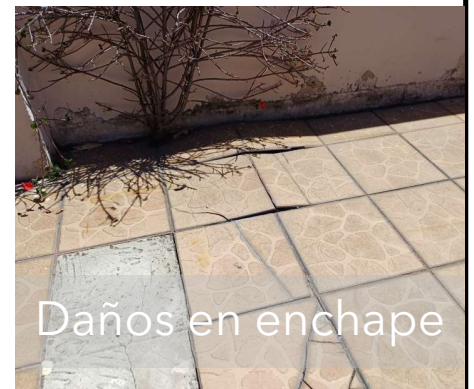
Daños en enchape

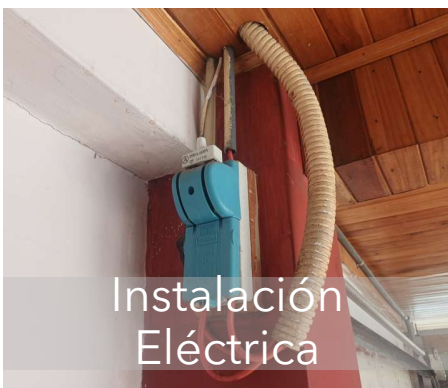
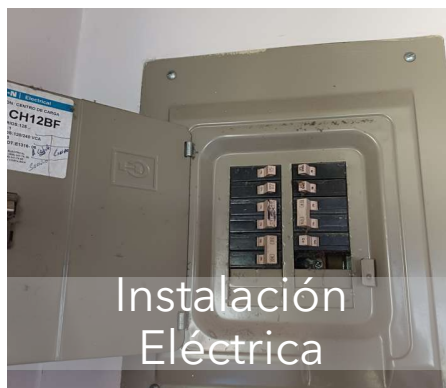
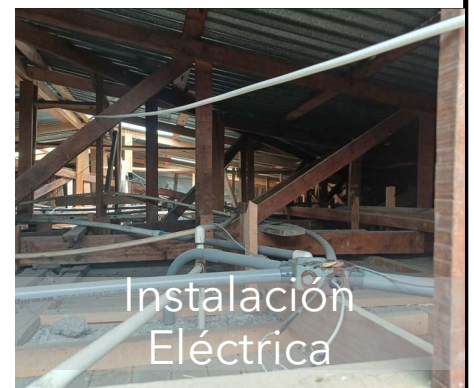
Cableado entubado: Sí Parcial      Interruptor: Cuchilla  
Tablero eléctrico (caja de breaker): Sí  
Estado General: Deficiente      \*Inspección vía muestra\*

A) La instalación eléctrica es deficiente y presenta riesgo de incendio y requiere una reconstrucción según diseño de un ingeniero eléctrico debidamente acreditado. B) Presenta problemas de mantenimiento general como fisuras varias de repello en paredes, problemas de humedad en varias paredes, problemas de comején en madera, entre otros.

Instalación  
Eléctrica
