AVALÚO DE FINCA URBANA				INFORME DE AVALÚO	
OFICINA		214 - DIRECCIÓN DE BIENES		214-11803025439400-2025-U	
PROPÓSITO DEL AVALÚO		Avalúo de Vivienda			
NOMBRE SOLICITANTE (S)				Céd. Jurídica 3-101-358495	
TIMES SQUARE TRAVEL AGENCY SOCIEDAD ANONIMA					
NOMBRE PROPIETARIO (S)				Proporción de Derechos	
BANCO NACIONAL DE COSTA RICA				Céd. Jurídica 4-000-001021	100%
UBICACIÓN DEL BIEN					
Provincia:	01 - SAN JOSE				
Cantón:	18 - CURRIDABAT				
Distrito:	03 - SANCHEZ				
Localidad:	PINARES				
DIRECCIÓN EXACTA					
La propiedad se ubica 120m al noroeste de la esquina suroeste del centro comercial Plaza Cronos. WX7J+6VF Curridabat, San José.					
REGISTRO Y ÁREA DE LA FINCA					
Inscripción de	la Finca	Según el Registro			
Plano de catastro N°	SJ-0013944-1976	1.512,45 m2			
Identificador Predial	11803025439400	1.512,45 m2			
Diferencia de medidas	Porcentaje:	0,00%	0,00 m2	Demasía	NO
AVALÚO					
VALOR DEL TERRENO				¢160.165.430,10

Nombre del Perito		Víctor M. Carranza Zamora			
Tipo de Profesional		Ing. Civil / Máster	Carnet	IC-20311	Firma del Perito
Código Perito SIACC		543	Emp.	-	Identificación N°
Nombre de la empresa		Cód. Empresa 00000356			
Nombre y firma representante legal

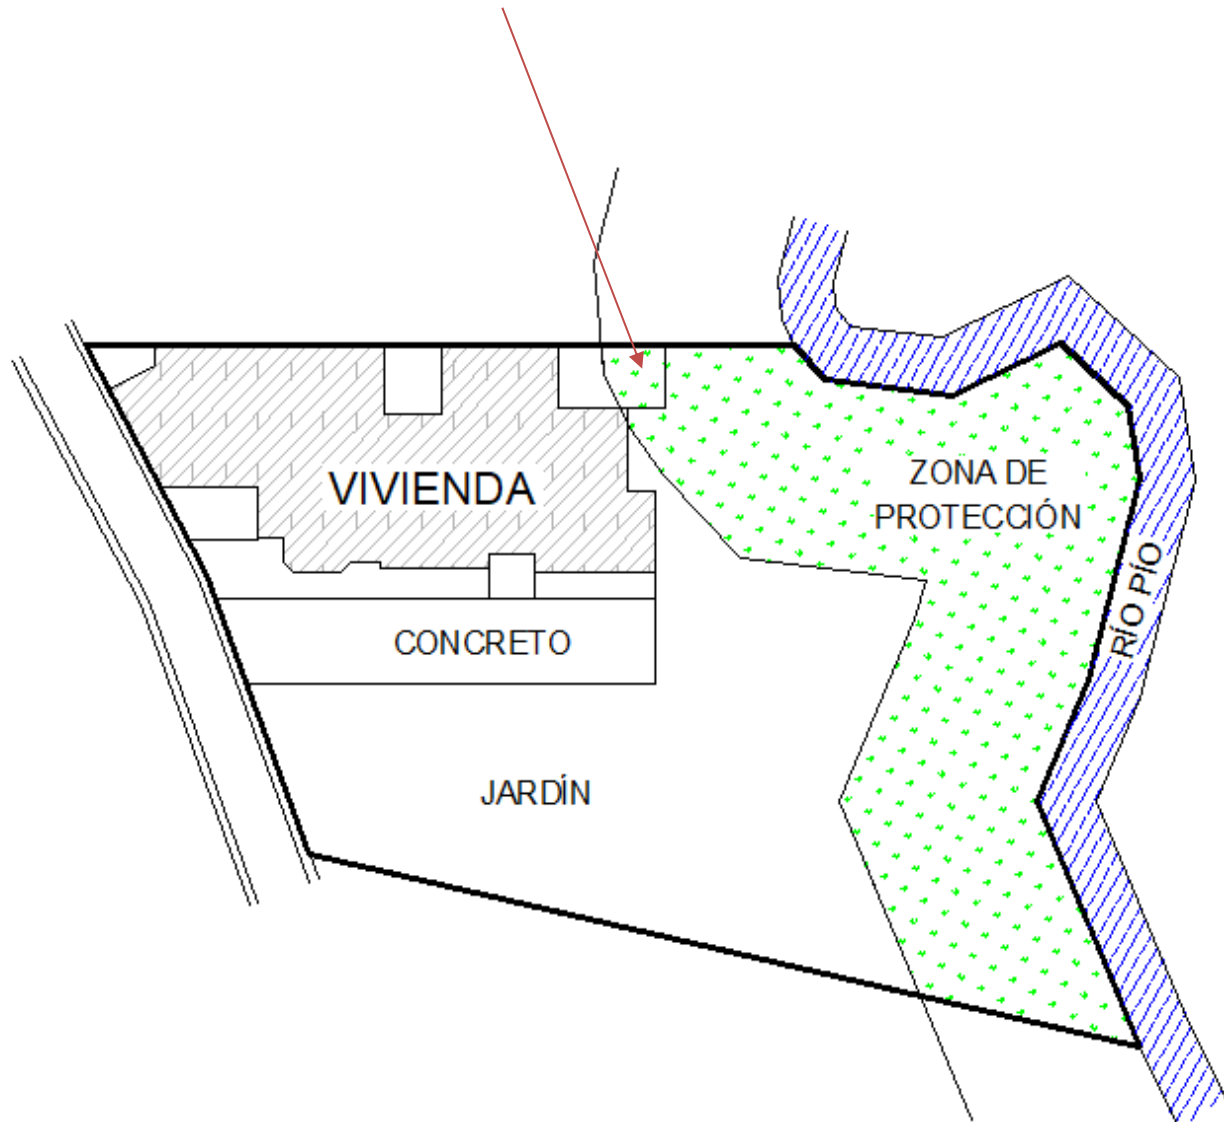
CROQUIS DEL TERRENO

Terraza del subnivel ubicada dentro de la zona de protección

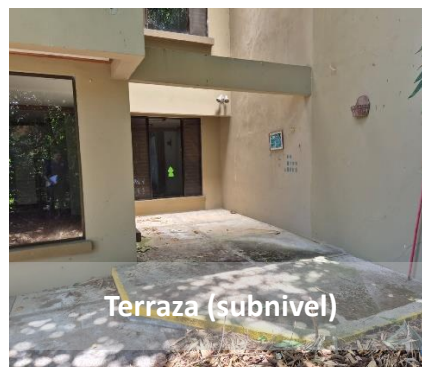
Terraza (subnivel)

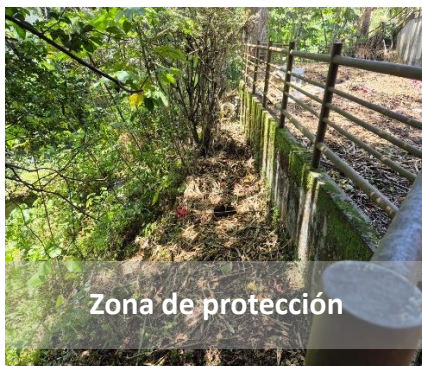
Zona de protección

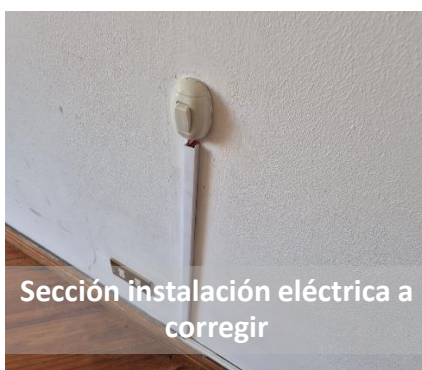
Sección instalación eléctrica a
corregir

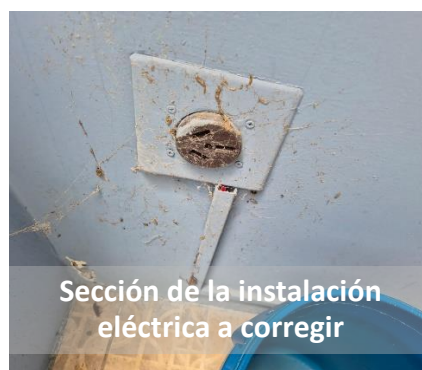
Sección de la instalación
eléctrica a corregir

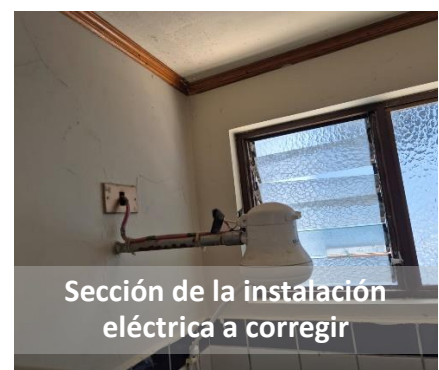
Sección de la instalación
eléctrica a corregir
