AVALÚO DE FINCA URBANA		INFORME DE AVALÚO	
OFICINA	214 - DIRECCIÓN DE BIENES	214-10805039586400-2025-U	
PROPÓSITO DEL AVALÚO	BIENES TEMPORALES		
NOMBRE SOLICITANTE (S)			
BANCO NACIONAL DE COSTA RICA		Céd. Jurídica 4-000-001021	
NOMBRE PROPIETARIO (S)			
BANCO NACIONAL DE COSTA RICA		Céd. Jurídica 4-000-001021	Proporción de Derechos 100%
UBICACIÓN DEL BIEN			
Provincia:	01 - SAN JOSE		
Cantón:	08 - GOICOECHEA		
Distrito:	05 - IPIS		
Localidad:	Urbanización Kurú		
DIRECCIÓN EXACTA			
San José, Ipis, de la Clínica ASEMBIS 120 m al noreste y 17m este, Alameda 5, segunda casa a mano izquierda			
REGISTRO Y ÁREA DE LA FINCA			
Inscripción de la Finca		Según el Plano	
Plano de catastro N°	SJ-0990499-1991	152,40 m2	
Identificador Predial	10805039586400	152,40 m2	
Diferencia de medidas	Porcentaje: 0,00%	0,00 m2	Demasía NO
AVALÚO			
VALOR DEL TERRENO		¢17 531 791,20	
VALOR DE LAS CONSTRUCCIONES		¢16 261 495,00	
VALOR TOTAL DEL BIEN		¢33 793 286,20

**DESCRIPCIÓN DE LA FINCA
Y DE SU ENTORNO**

DESCRIPCIÓN DE LAS CONSTRUCCIONES		214-10805039586400-2025-U	
CONSTRUCCIONES			
Tipo de construcción existente:	Vivienda	Uso predominante:	Residencial
Estado de la edificación:	Existente	Avance:	100%
N

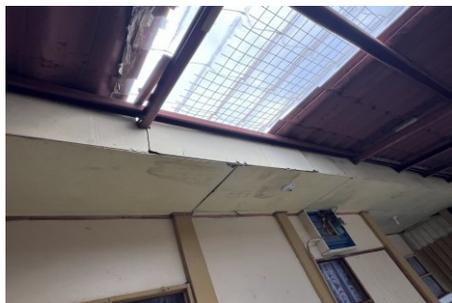
ALEROS FIBROCEMENTO

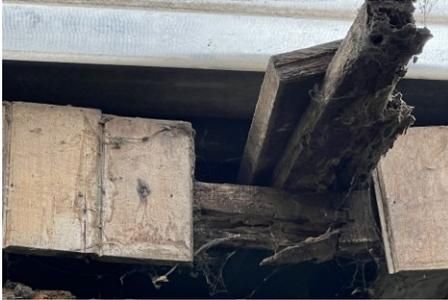
Entrepiso	No aplica	Porcentaje	<u>80%</u>
Techos	Cerchas y clavadores de madera, presentan deterioro en puntas de cercha en el corredor	Caja breaker	<u>SI</u>
Cubierta	Láminas HG ondulado, canoas HG y bajantes PVC. En elevación posterior no hay, es caída libre	Interruptor	<u>Cuchilla</u>
Cielos	Tablillas de madera, cochera, corredor y patio techado sin cielo	Estado General	<u>Regular</u>
Pisos	Cerámica, rodapie de madera	Gas LP	<u>Ubicación</u>
Fachada	Sencilla, con cochera en todo el frente principal, portón en HN manual, puerta principal de tablero de madera en estado deficiente, marcos de madera en ventanas, con verjas en HN sencillas.	NOTA: Se debe cambiar el sistema de Interruptor a Breakers	
Aposentos	Cochera, sala/comedor, cocina, salita, dormitorio principal, 2 dormitorios, servicio sanitario, pilas, corredor y patio techado	Estado Físico y Mantenimiento:	
Baños	Losa sanitaria calidad económica, con salida sin entubar para la termoducha, enchape de azulejo económico en área de ducha.	Paredes	<u>Deficiente</u> Cielos <u>Regular</u>

PUNTAS CERCHA EN MAL ESTADO

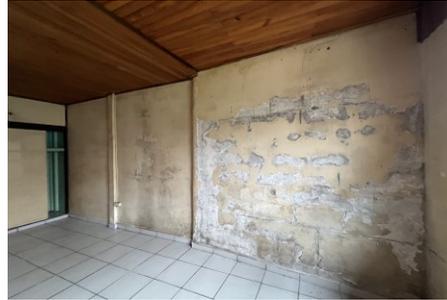
DAÑO POR HUMEDAD EN PAREDES
