| AVALÚO DE FINCA URBANA | | | | INFORME DE AVALÚO | |
| <b>OFICINA</b> | | 214 - DIRECCIÓN DE BIENES | | 214-10109042513800-2026-U | |
| Urbanización Lomas del Río, casa 87, del Jardín de Niños 45 m al este y 75 m norte (bulevar del río Torres) | | | | | |
| Fecha inspección: | | 21 enero 2026 | Fecha informe: | | 21 enero 2026 |

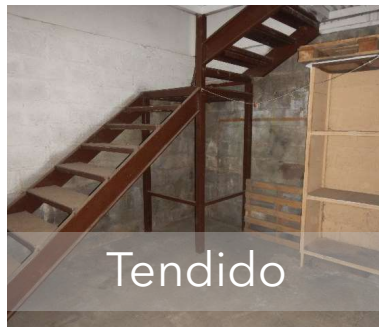
Tendido

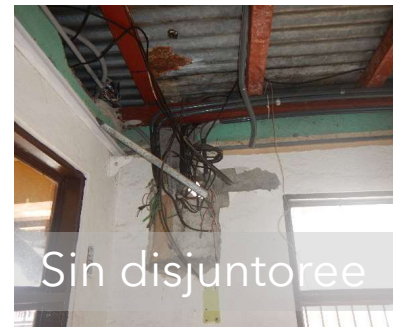
Esta vivienda tiene una vivienda de dos niveles (ocupa el nivel 1 y parte del nivel dos). El resto del nivel dos y un nivel tres es un apartamento. Al nivel dos de la vivienda se puede ingresar por escaleras ubicadas en el corredor y por escaleras ubicadas al fondo en el área de pilas del nivel 1. El apartamento tiene ingreso solo por escaleras ubicadas en corredor. El inmueble le faltan cajas de disyuntores, puertas internas, algunas ventanas, losa sanitaria, cielos en nivel 1.

Sin disjuntoree

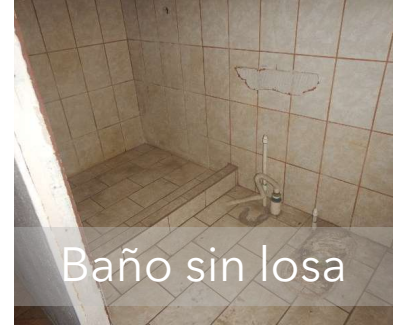
Baño sin losa

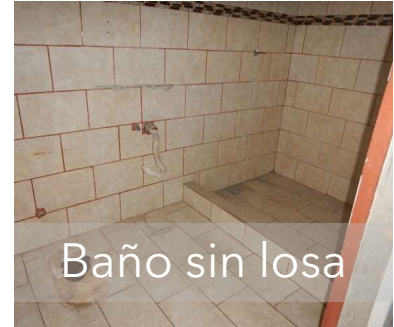
Baño sin losa

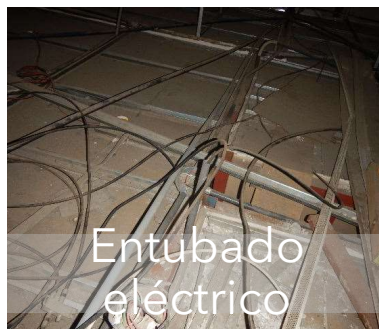
Entubado  
eléctrico
